# 平成23年9月4日発生 土石流災害 桧杖谷 (新宮市南檜杖)

計画概要 土石流が発生した箇所に砂防えん堤工（H=13.5m, L=73.6m）1基及び  
渓流保全工を整備し不安定土砂の流出を防止する。

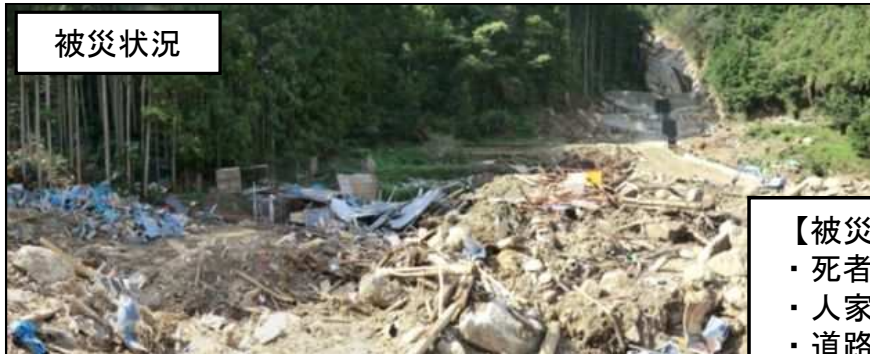
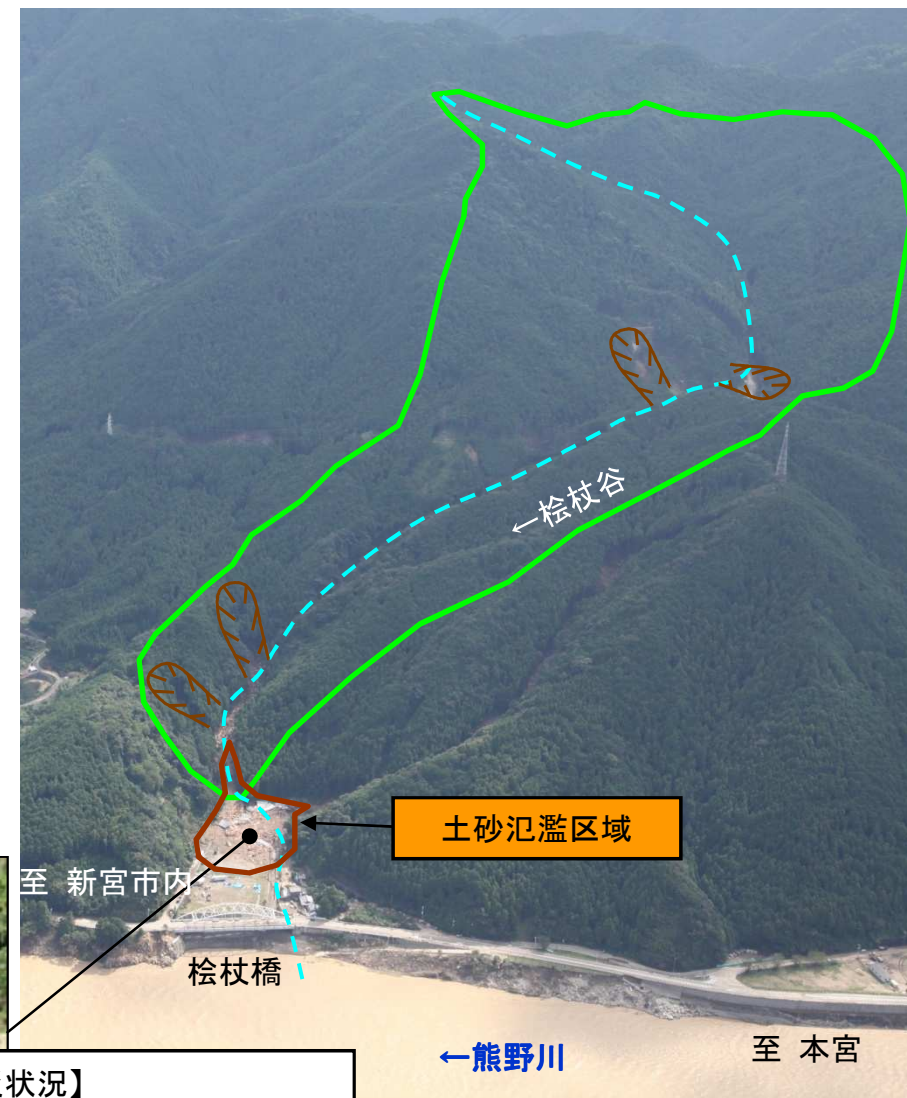
被災状況

- ・ 死者4名
- ・ 人家4戸、作業所等3棟全壊
- ・ 道路300m浸水

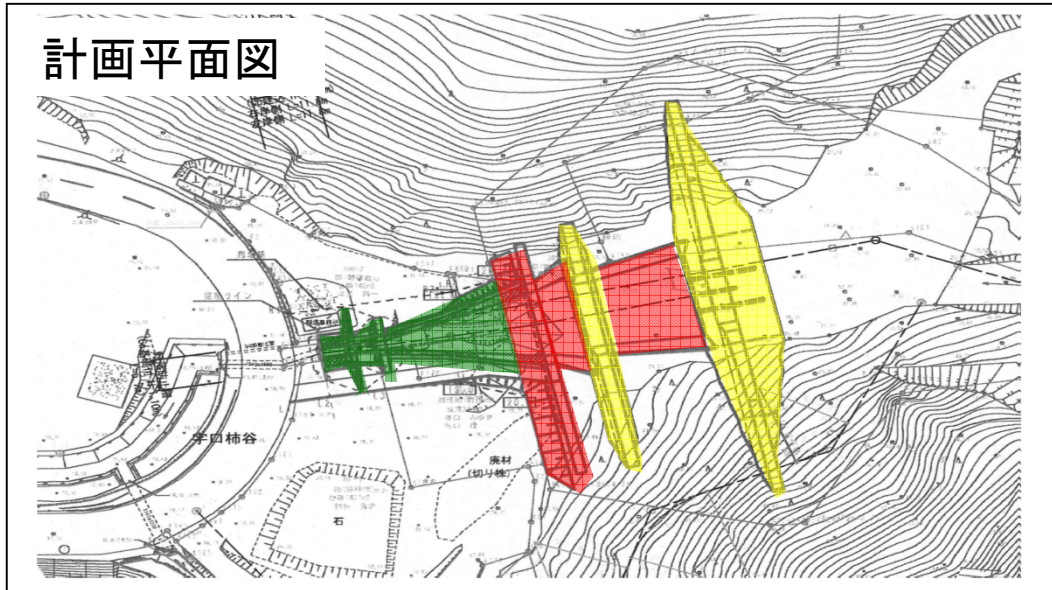
計画平面図

- 施工済（黄色）
- 施工中（赤色）
- 次施工（緑色）

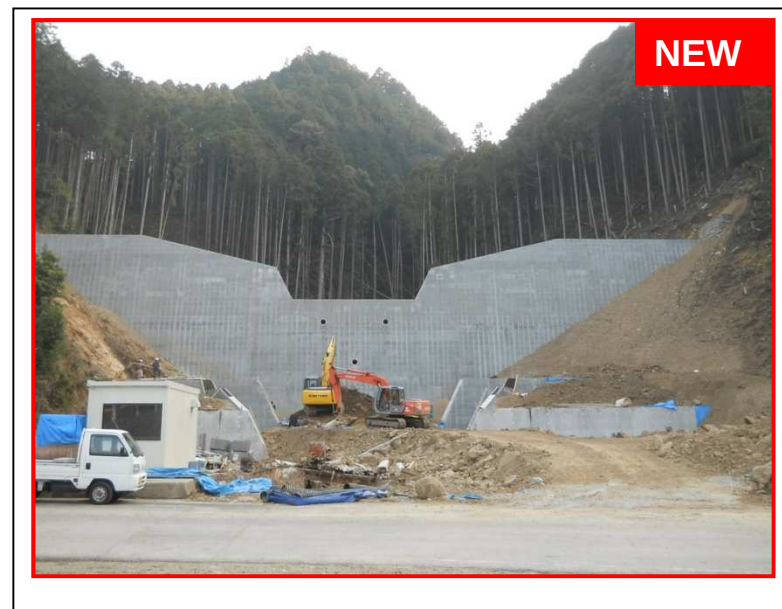
現在の状況（撮影日：2月25日）

垂直壁コンクリート 250m<sup>3</sup>

垂直壁コンクリート打設中
