# 平成23年9月4日発生 土石流災害 桧杖谷 (新宮市南檜杖)

計画概要 土石流が発生した箇所に砂防えん堤工（H=13.5m, L=73.6m）1基及び  
渓流保全工を整備し不安定土砂の流出を防止する。

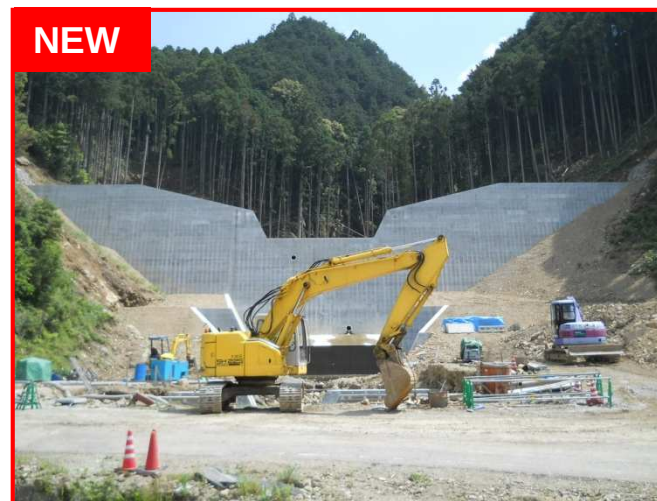
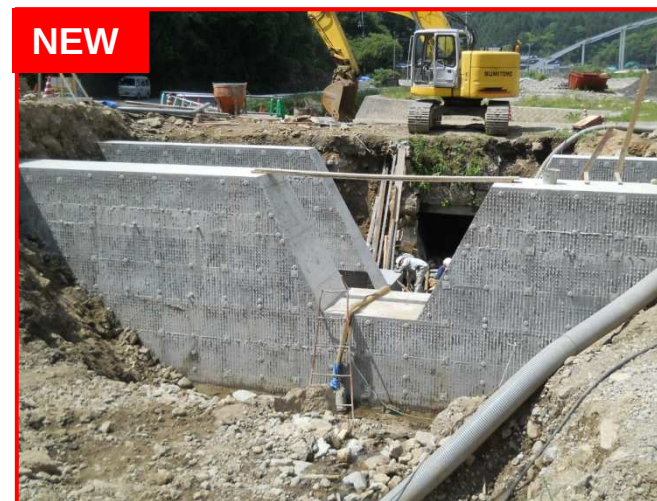
現在の状況（撮影日：5月22日）

ブロック積擁壁 150m<sup>2</sup>

垂直壁コンクリート 120m<sup>3</sup>

垂直壁コンクリート打設中
