# 平成23年9月4日発生 土石流災害 桧杖谷 (新宮市南檜杖)

# 平成23年9月4日発生 土石流災害 桧杖谷（新宮市南檜杖）

計画概要 土石流が発生した箇所に砂防えん堤工（H=13.5m, L=73.6m）1基及び  
渓流保全工を整備し不安定土砂の流出を防止する。

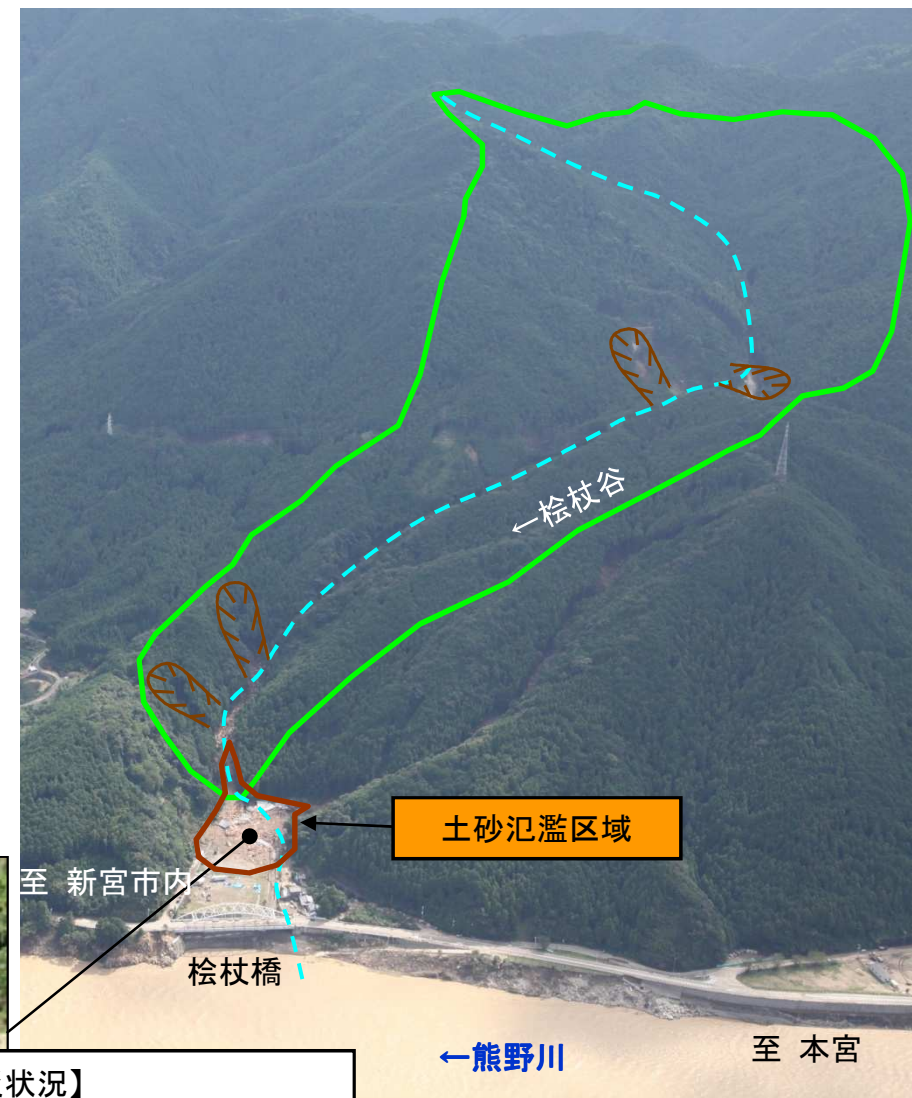
被災状況

- ・ 死者4名
- ・ 人家4戸、作業所等3棟全壊
- ・ 道路300m浸水

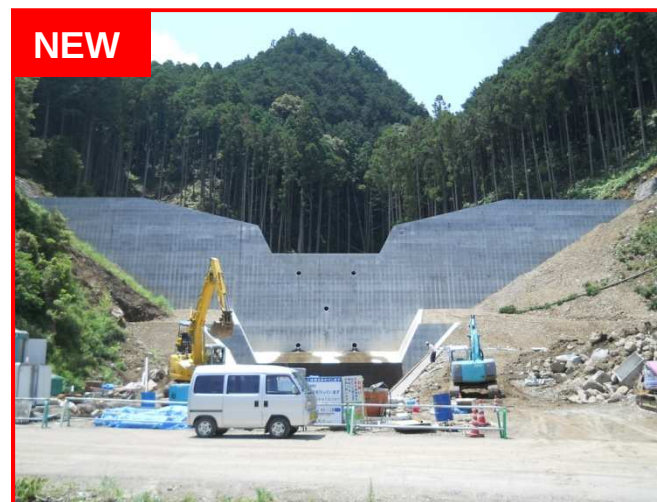
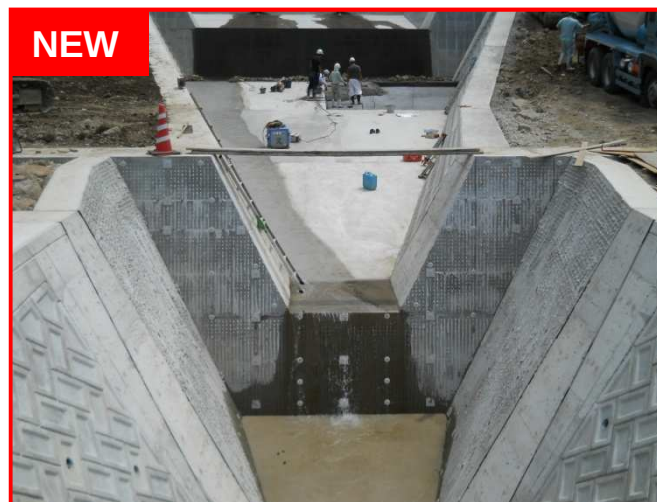
現在の状況（撮影日：6月24日）

施工：久建設

ブロック積擁壁 150m<sup>2</sup>

垂直壁コンクリート 120m<sup>3</sup>

株式会社 海邊組

補強土壁

830m<sup>2</sup> NEW

水叩きコンクリート打設中 NEW
