# 平成23年9月4日発生 土石流災害 桧杖谷 (新宮市南檜杖)

計画概要 土石流が発生した箇所に砂防えん堤工（H=13.5m, L=73.6m）1基及び  
渓流保全工を整備し不安定土砂の流出を防止する。

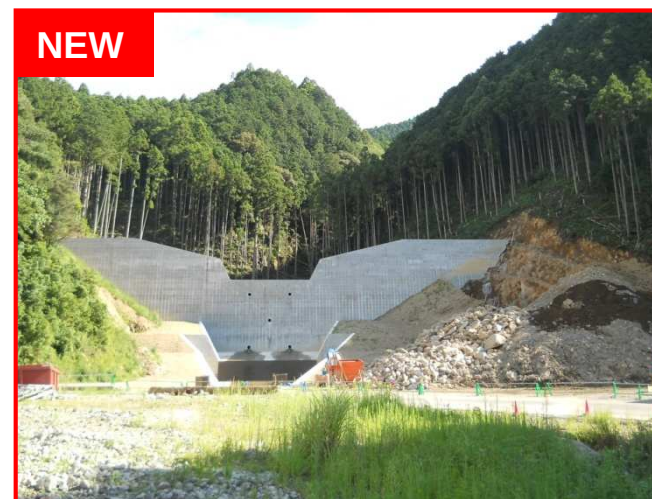
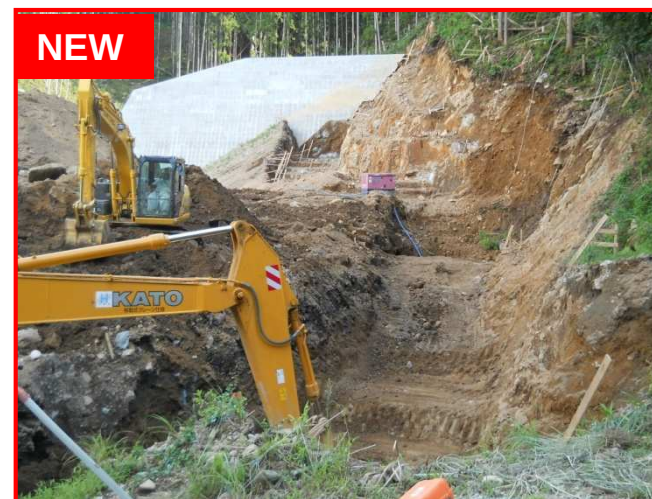
現在の状況（撮影日：8月20日）

補強土壁

830m<sup>2</sup>

掘削中
