# 平成23年9月4日発生 土石流災害 桧杖谷 (新宮市南檜杖)

計画概要 土石流が発生した箇所に砂防えん堤工（H=13.5m, L=73.6m）1基及び  
渓流保全工を整備し不安定土砂の流出を防止する。

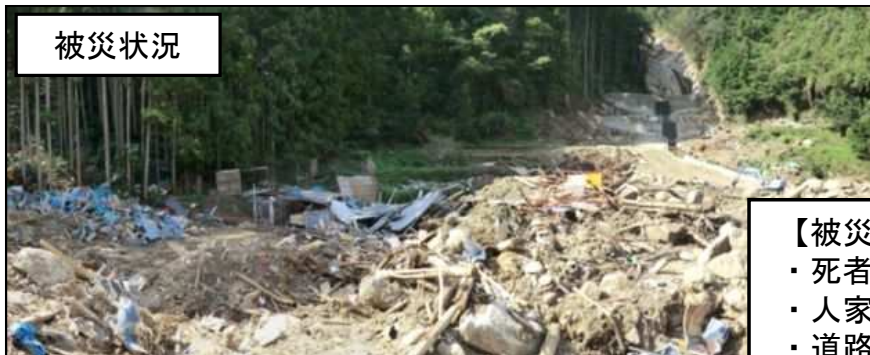
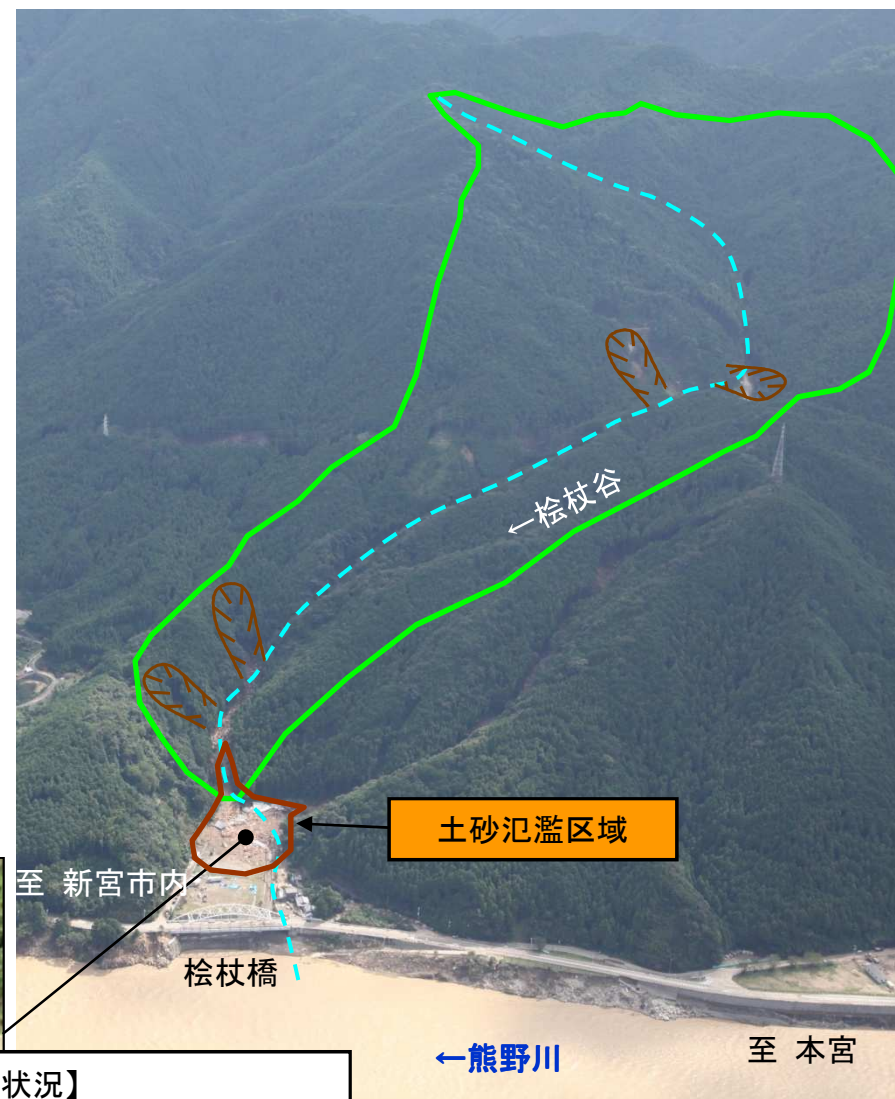
被災状況

- ・ 死者4名
- ・ 人家4戸、作業所等3棟全壊
- ・ 道路300m浸水

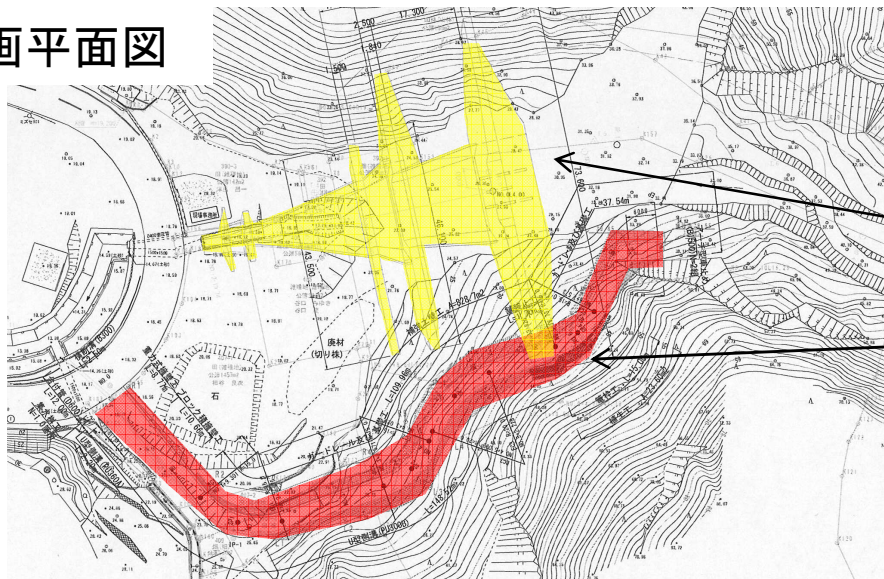
計画平面図

砂防えん堤工・渓流保全工は完成

現在管理用道路工を施工中

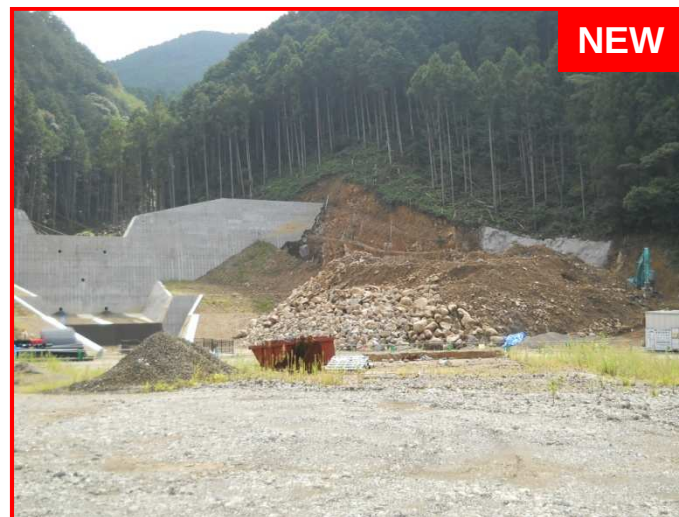
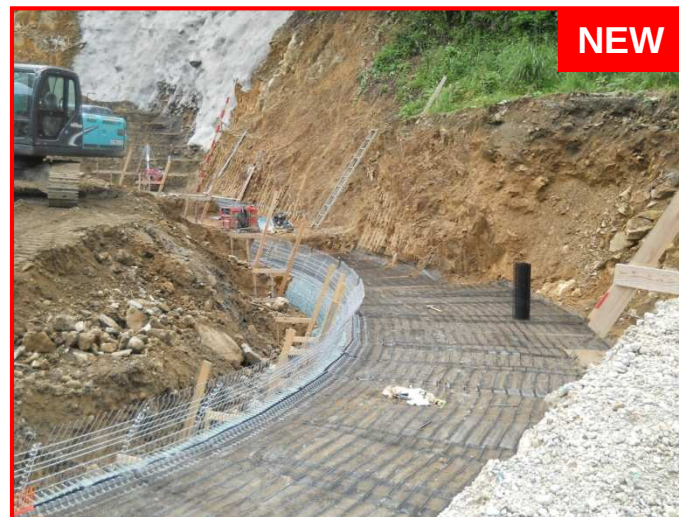
現在の状況（撮影日：9月22日）

補強土壁

830m<sup>2</sup>

補強土壁工施工中
