# 平成23年9月4日発生 土石流災害 桧杖谷 (新宮市南檜杖)

計画概要 土石流が発生した箇所に砂防えん堤工（H=13.5m, L=73.6m）1基及び  
渓流保全工を整備し不安定土砂の流出を防止する。

進捗状況（平成26年11月19日）

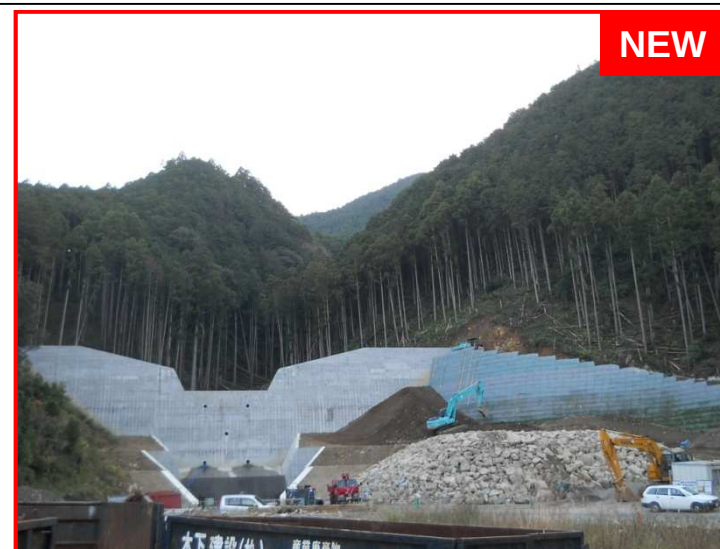
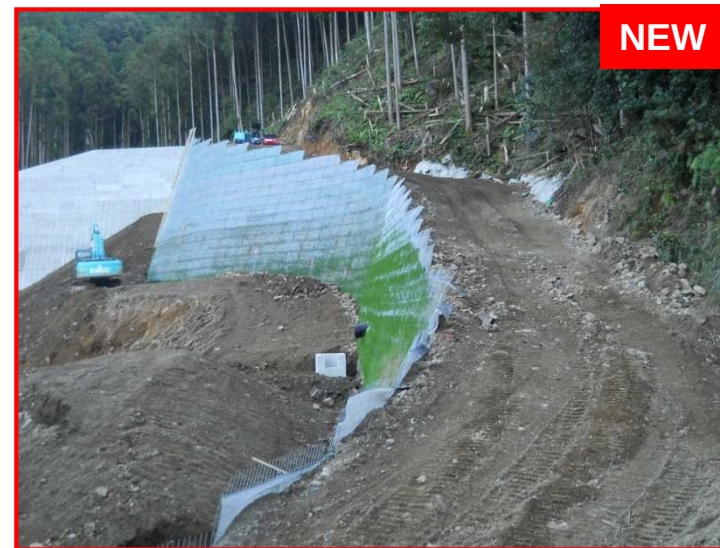
現在の状況（撮影日：11月19日）

補強土壁

830m<sup>2</sup>

補強土壁工施工中
