# 平成23年9月4日発生 土石流災害 桧杖谷 (新宮市南檜杖)

計画概要 土石流が発生した箇所に砂防えん堤工（H=13.5m, L=73.6m）1基及び  
渓流保全工を整備し不安定土砂の流出を防止する。

進捗状況（平成26年12月22日）

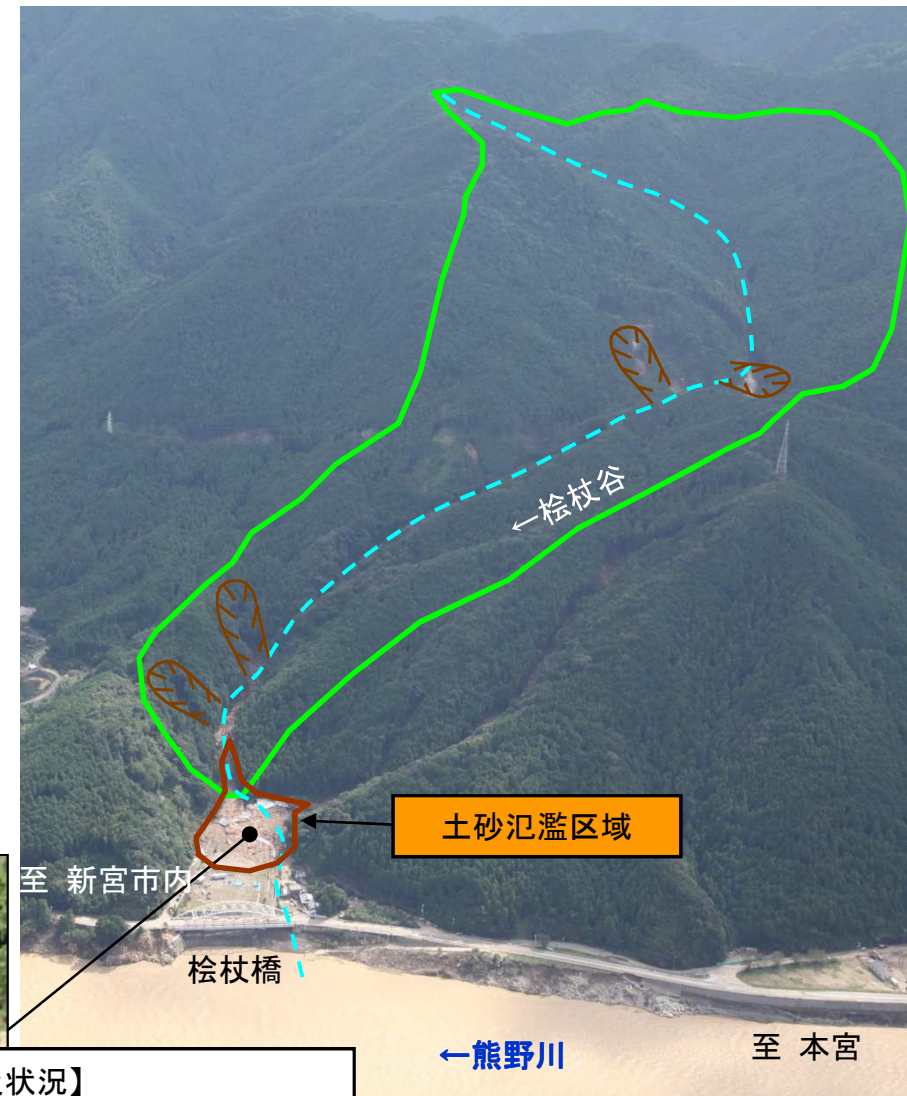
被災状況

- ・ 死者4名
- ・ 人家4戸、作業所等3棟全壊
- ・ 道路300m浸水

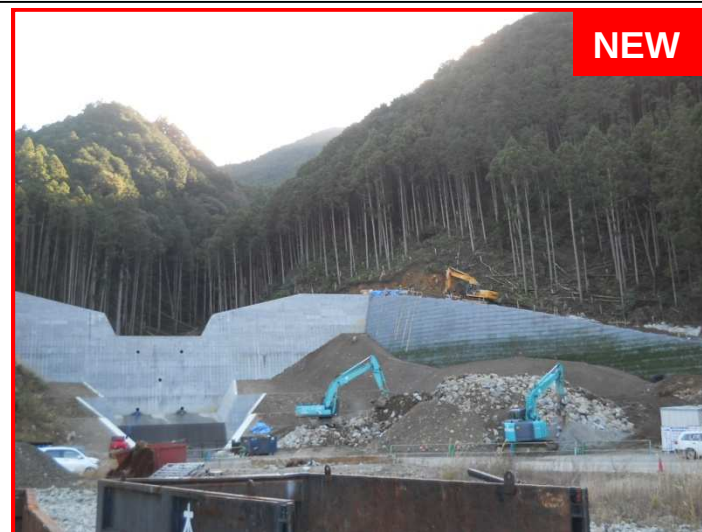
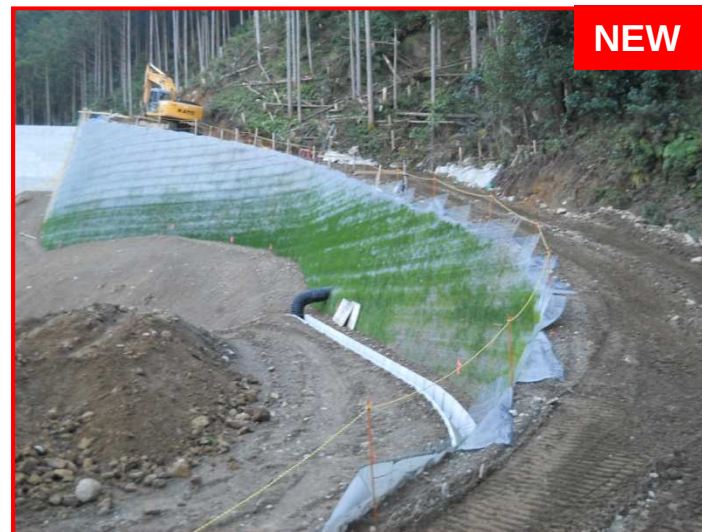
現在の状況（撮影日：12月22日）

現在の状況

補強土壁

830m<sup>2</sup>

補強土壁工施工中
