# 平成23年9月4日発生 土石流災害 桧杖谷 (新宮市南檜杖)

計画概要 土石流が発生した箇所に砂防えん堤工（H=13.5m, L=73.6m）1基及び  
渓流保全工を整備し不安定土砂の流出を防止する。

進捗状況（平成27年2月18日）

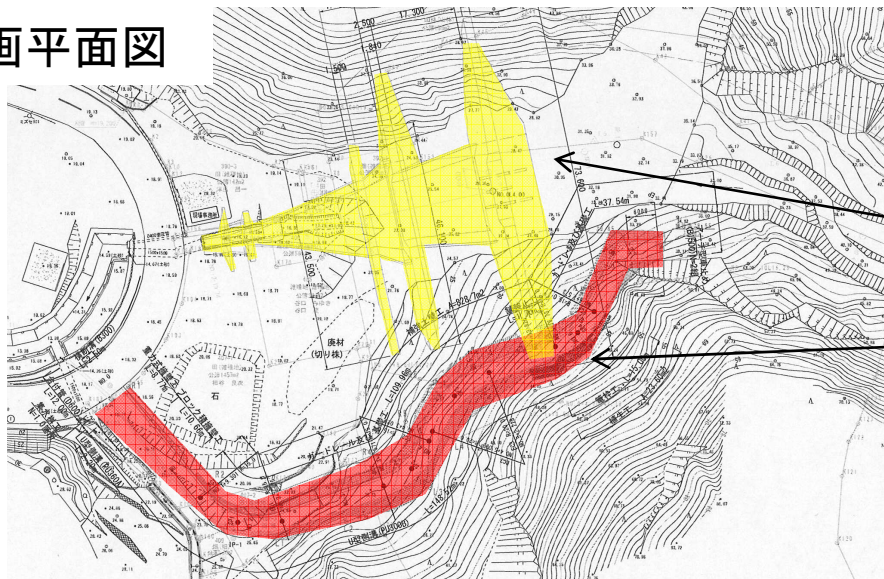
計画平面図

砂防えん堤工・渓流保全工は完成

現在管理用道路工を施工中

全体完成予定 平成27年3月末

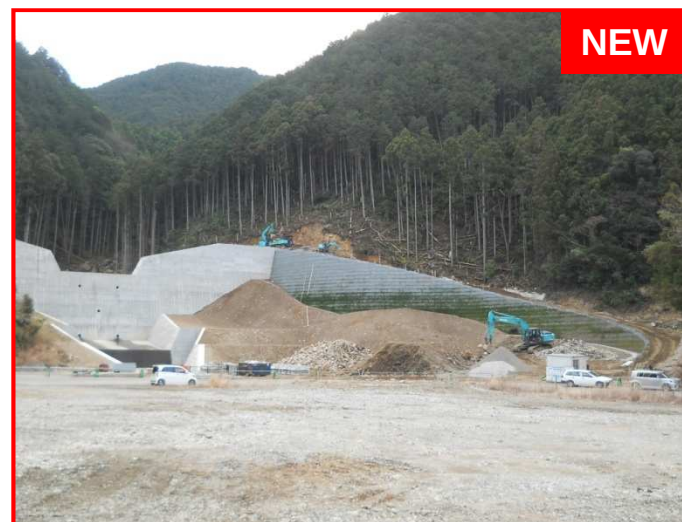
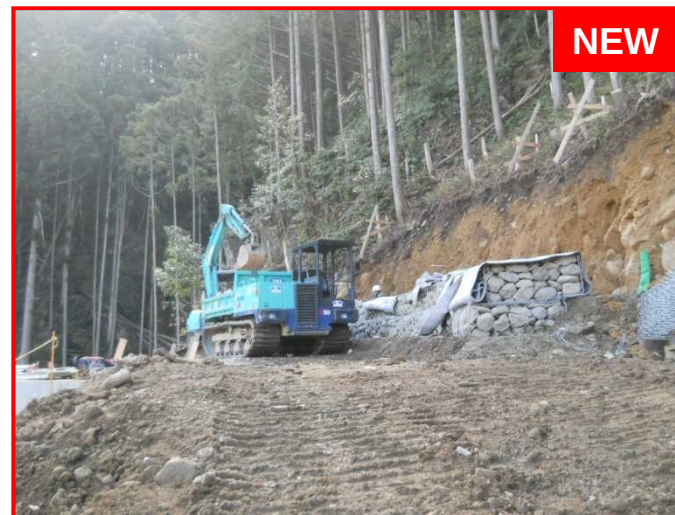
現在の状況（撮影日：2月18日）

補強土壁

830m<sup>2</sup>

補強土壁工施工中
