# 平成23年9月4日発生 土石流災害 桧杖谷 (新宮市南檜杖)

# 平成23年9月4日発生 土石流災害 桧杖谷（新宮市南檜杖）

計画概要 土石流が発生した箇所に砂防えん堤工（H=13.5m, L=73.6m）1基及び  
渓流保全工を整備し不安定土砂の流出を防止する。

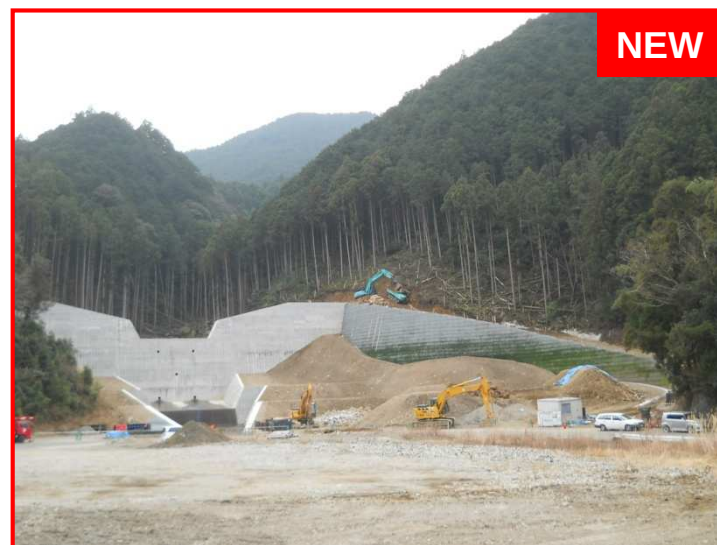
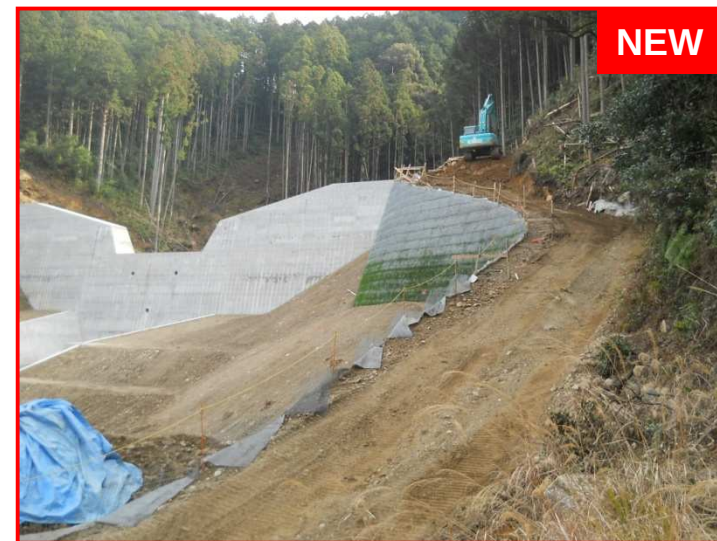
現在の状況（撮影日：1月21日）

補強土壁

830m<sup>2</sup>

補強土壁工施工中
