# 平成23年9月4日発生 土石流災害 桧杖谷 (新宮市南檜杖)

計画概要 土石流が発生した箇所に砂防えん堤工（H=13.5m, L=73.6m）1基を設置し不安定土砂の流出を防止する。

進捗状況（平成25年3月7日）

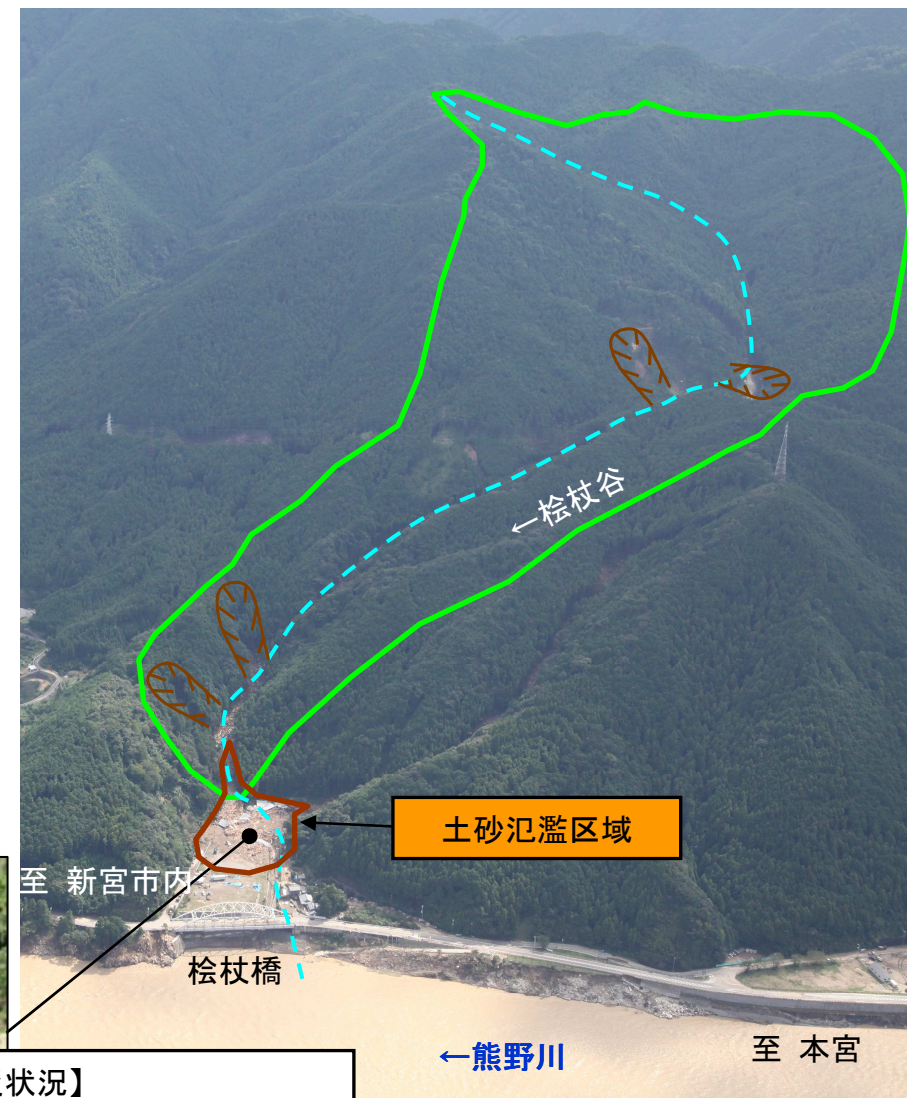
被災状況

- ・ 死者4名
- ・ 人家4戸、作業所等3棟全壊
- ・ 道路300m浸水

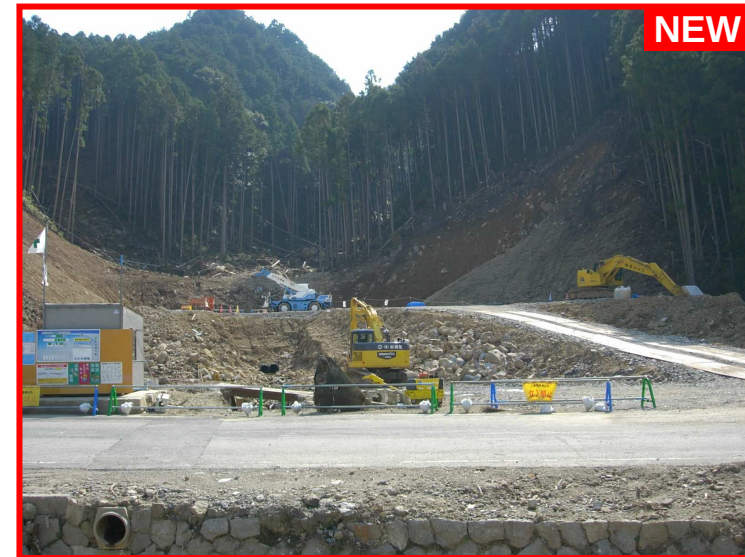
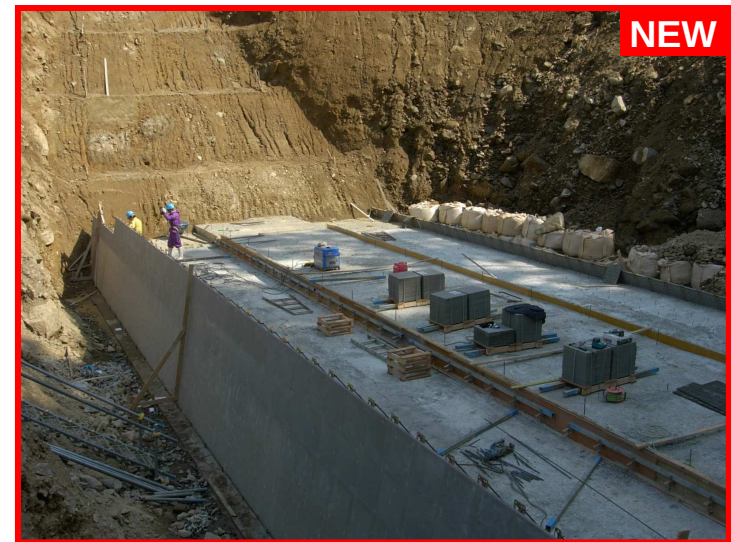
現在の状況（撮影日：3月7日）

砂防えん堤工（H=13.5m,L=73.6m）

本堤コンクリート 4,550m<sup>3</sup>

本堤コンクリート打設中 **NEW**
