# 平成23年9月4日発生 土石流災害 桧杖谷 (新宮市南檜杖)

# 平成23年9月4日発生 土石流災害 桧杖谷（新宮市南檜杖）

計画概要 土石流が発生した箇所に砂防えん堤工（H=13.5m, L=73.6m）1基を設置し不安定土砂の流出を防止する。

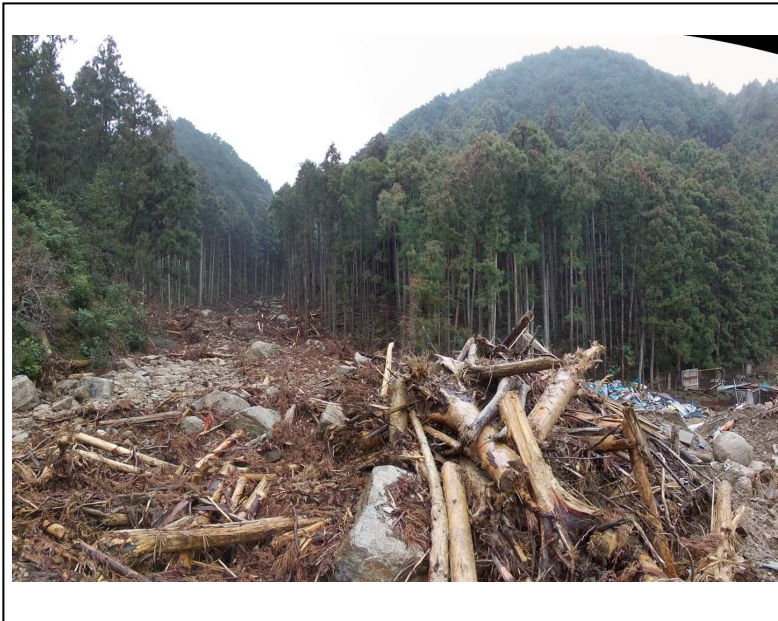
被災時の状況

- ・ 死者4名
- ・ 人家4戸、作業所等3棟全壊
- ・ 道路300m浸水

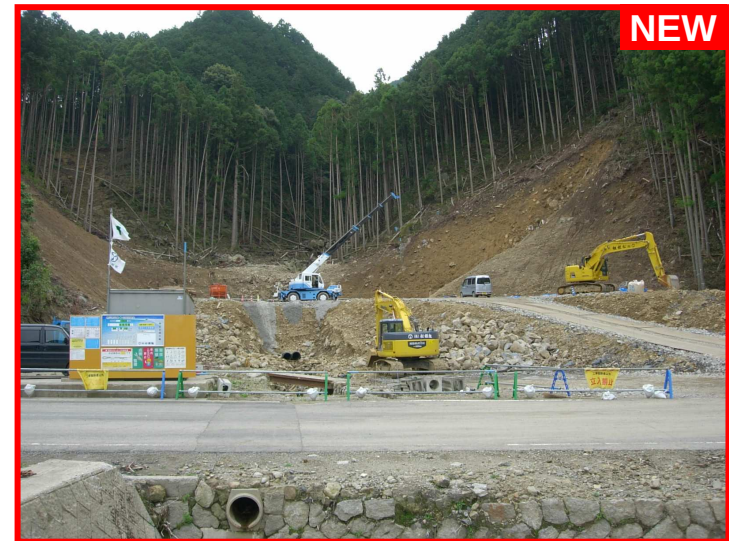
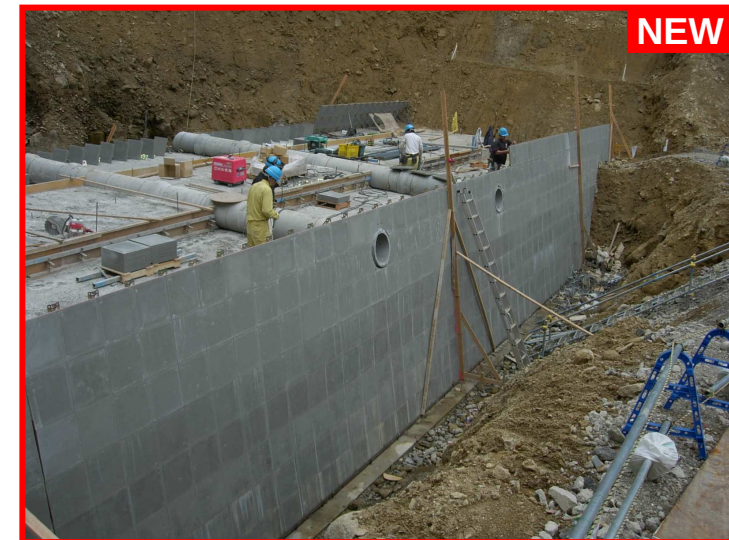
現在の状況

砂防えん堤工 (H=13.5m, L=73.6m)

本堤コンクリート 4,550m<sup>3</sup>

本堤コンクリート打設中
