# 平成23年9月4日発生 土石流災害 桧杖谷 (新宮市南檜杖)

計画概要 土石流が発生した箇所に砂防えん堤工（H=13.5m, L=73.6m）1基を設置し不安定土砂の流出を防止する。

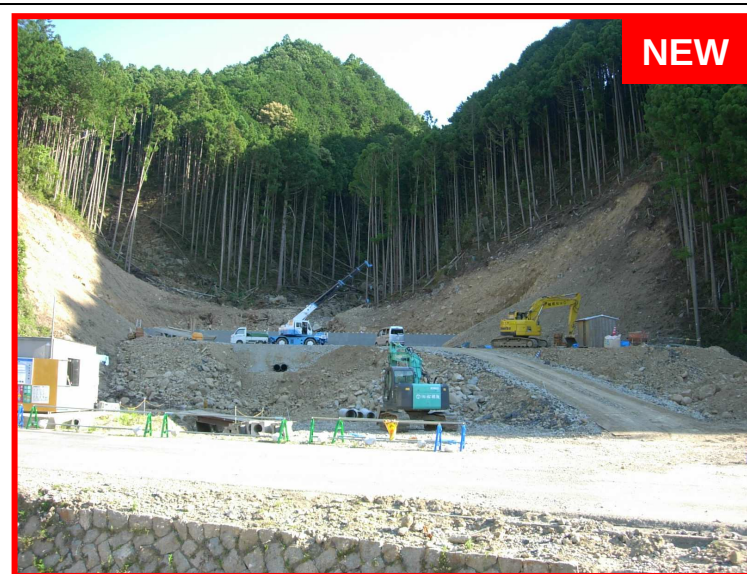
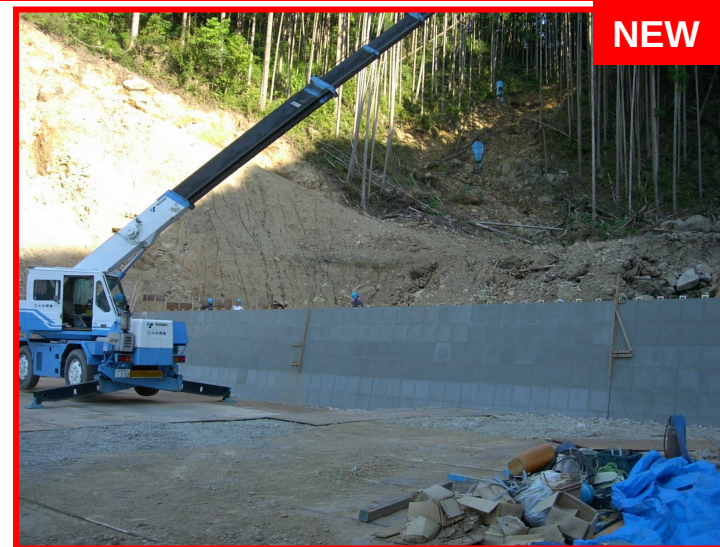
現在の状況（撮影日：5月7日）

砂防えん堤工（H=13.5m,L=73.6m）

本堤コンクリート 4,550m<sup>3</sup>

本堤コンクリート打設中
