# 平成23年9月4日発生 土石流災害 桧杖谷 (新宮市南檜杖)

# 平成23年9月4日発生 土石流災害 桧杖谷（新宮市南檜杖）

計画概要 土石流が発生した箇所に砂防えん堤工（H=13.5m, L=73.6m）1基を設置し不安定土砂の流出を防止する。

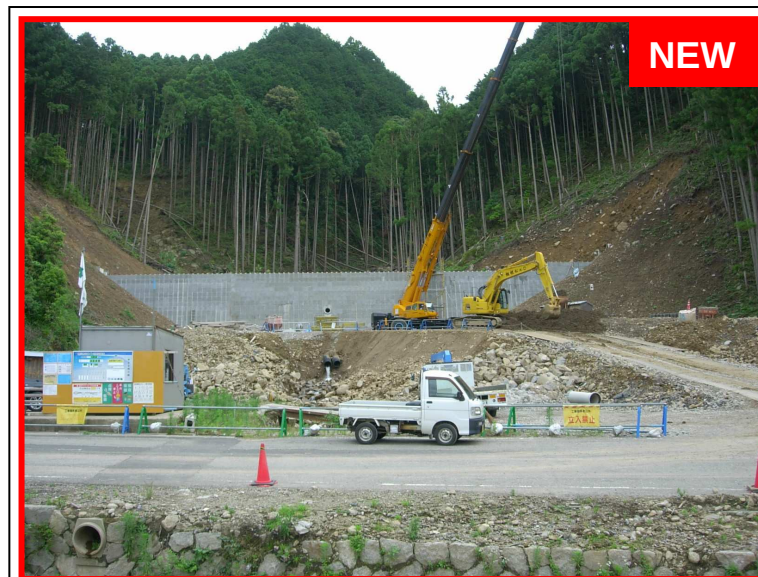
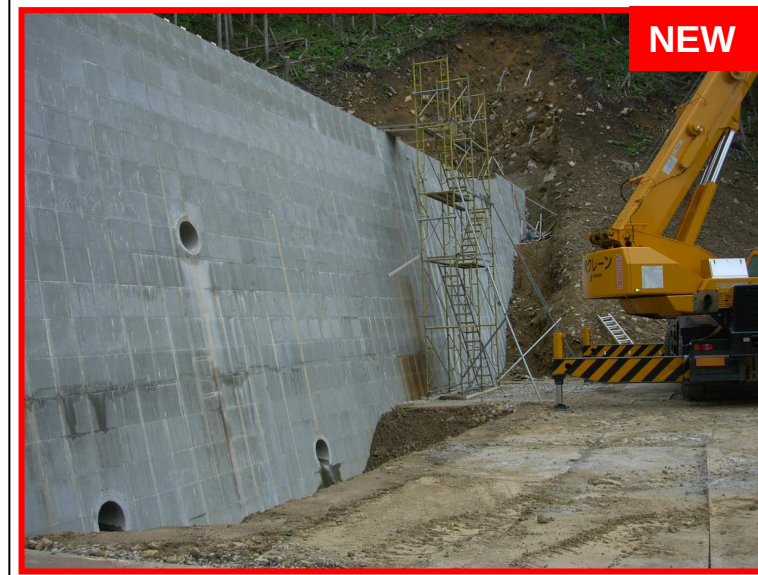
現在の状況（撮影日：7月1日）

砂防えん堤工 (H=13.5m, L=73.6m)

本堤コンクリート 4,550m<sup>3</sup>

本堤コンクリート打設中
