# 平成23年9月4日発生 土石流災害 桧杖谷 (新宮市南檜杖)

計画概要 土石流が発生した箇所に砂防えん堤工（H=13.5m, L=73.6m）1基を設置し不安定土砂の流出を防止する。

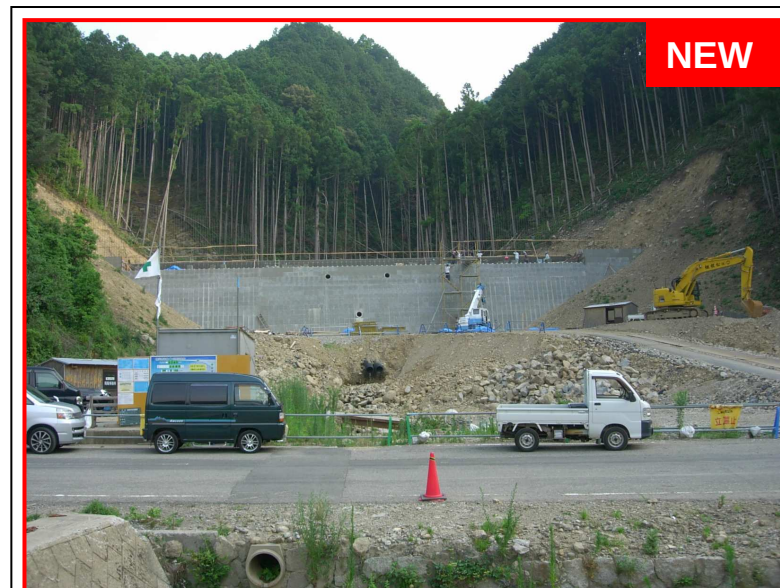
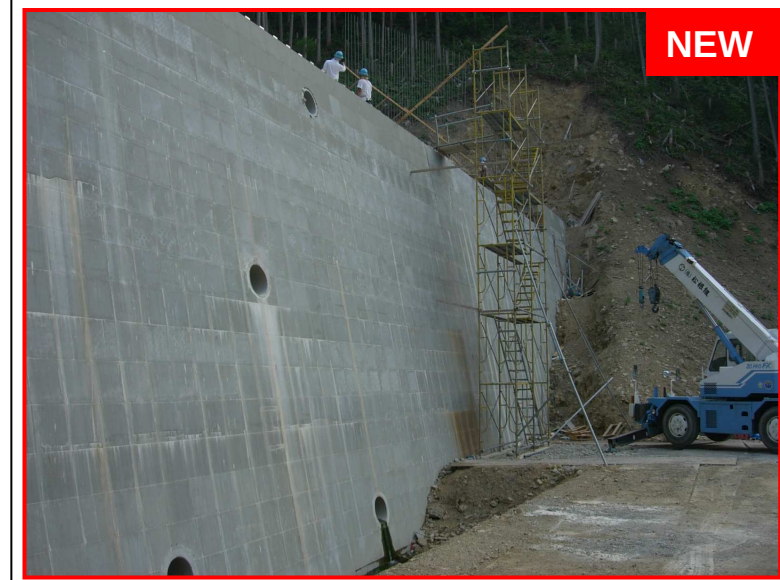
現在の状況（撮影日：8月1日）

砂防えん堤工（H=13.5m,L=73.6m）

本堤コンクリート 4,550m<sup>3</sup>

本堤コンクリート打設中
