# 平成23年9月4日発生 土石流災害 丸岡谷 (新宮市南檜杖)

計画概要 土石流が発生した箇所に砂防えん堤工（H=14.5m, L=58.5m）1基を設置し不安定土砂の流出を防止する。

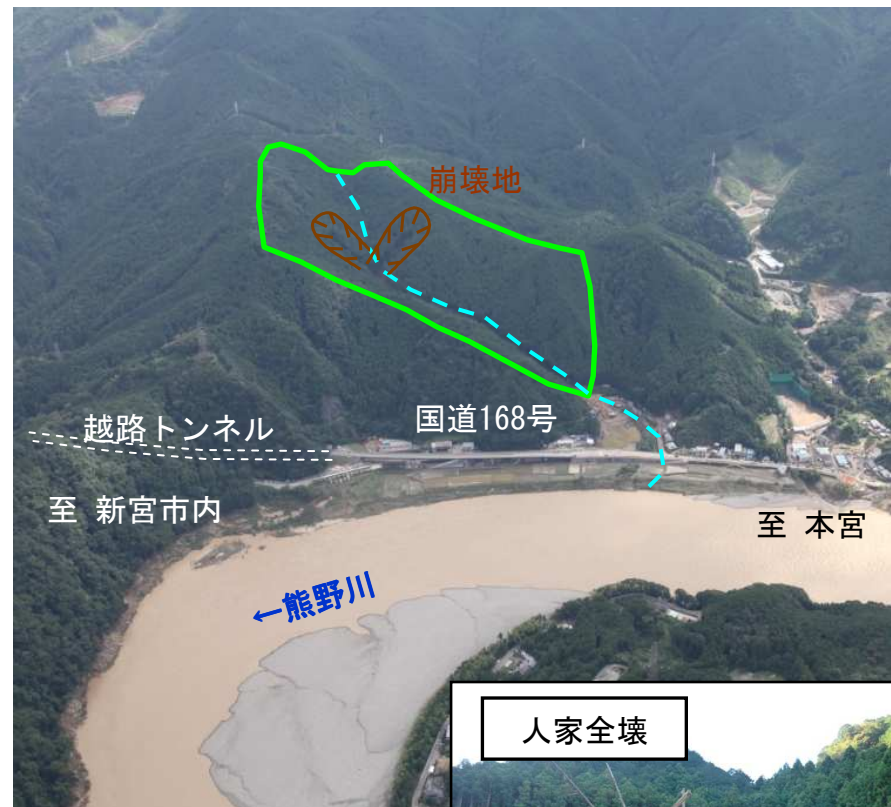
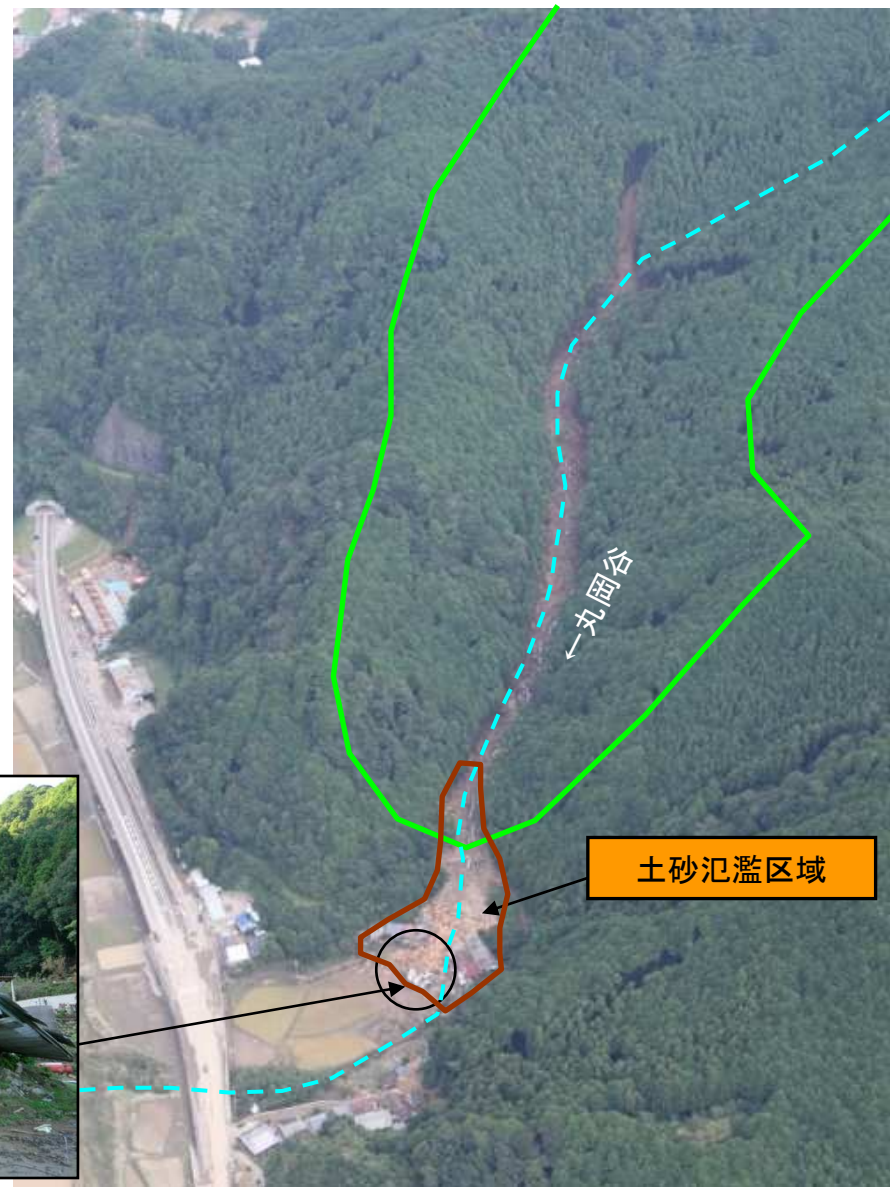
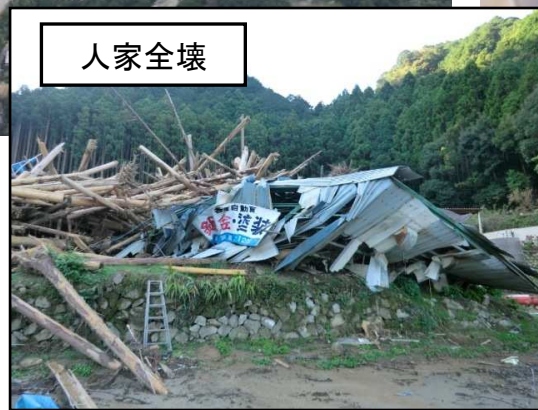
- ・ 人家3戸、事務所1棟全壊
- ・ 人家1戸半壊
- ・ 人家3戸床上浸水
- ・ 道路200m浸水

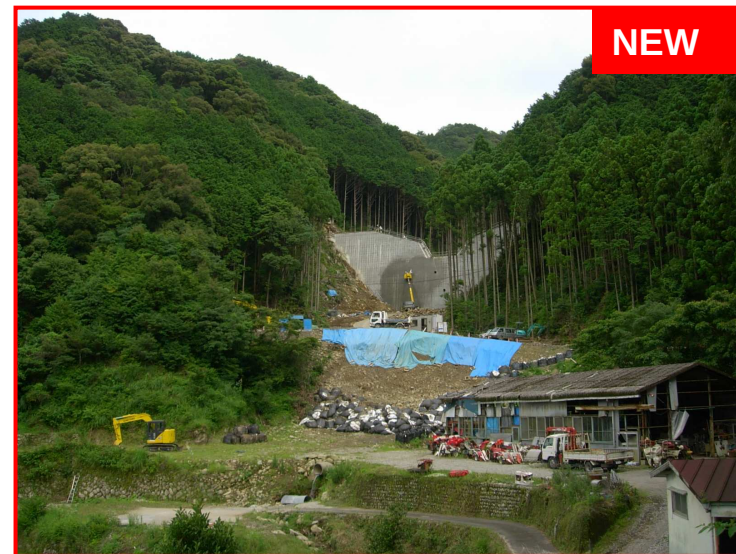
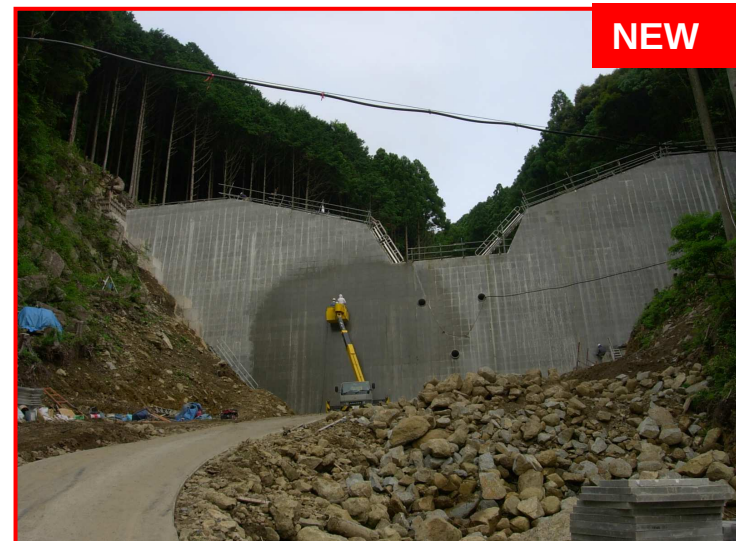
現在の状況（撮影日：7月1日）

砂防えん堤工（H=14.5m、L=58.5m）

本堤コンクリート 3,563m<sup>3</sup>

本堤コンクリート打設中
