# 平成23年9月4日発生 土石流災害 丸岡谷 (新宮市南檜杖)

計画概要 土石流が発生した箇所に砂防えん堤工（H=14.5m, L=58.5m）1基を設置し不安定土砂の流出を防止する。

進捗状況（平成25年8月1日）

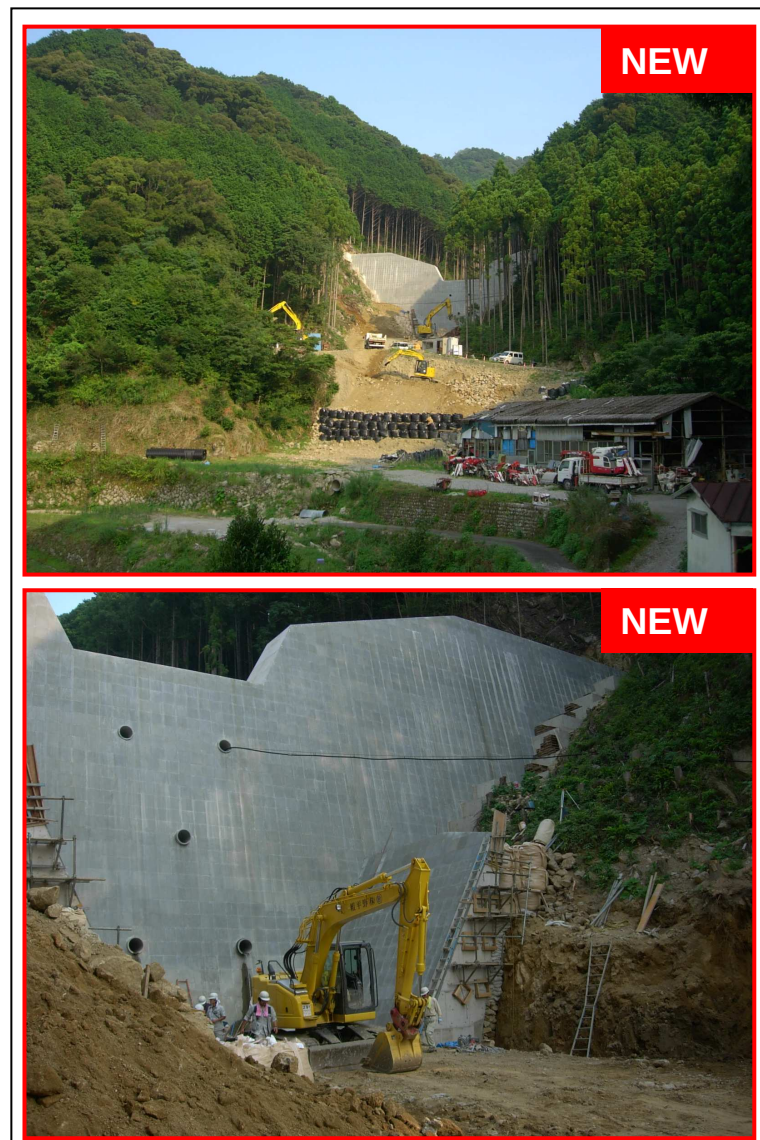
現在の状況（撮影日：8月1日）

砂防えん堤工（H=14.5m、L=58.5m）

本堤コンクリート 3,563m<sup>3</sup>

本堤完成 NEW
