# 平成23年9月4日発生 土石流災害 桧杖谷 (新宮市南檜杖)

計画概要 土石流が発生した箇所に砂防えん堤工（H=13.5m, L=73.6m）1基を設置し不安定土砂の流出を防止する。

進捗状況（平成25年8月29日）

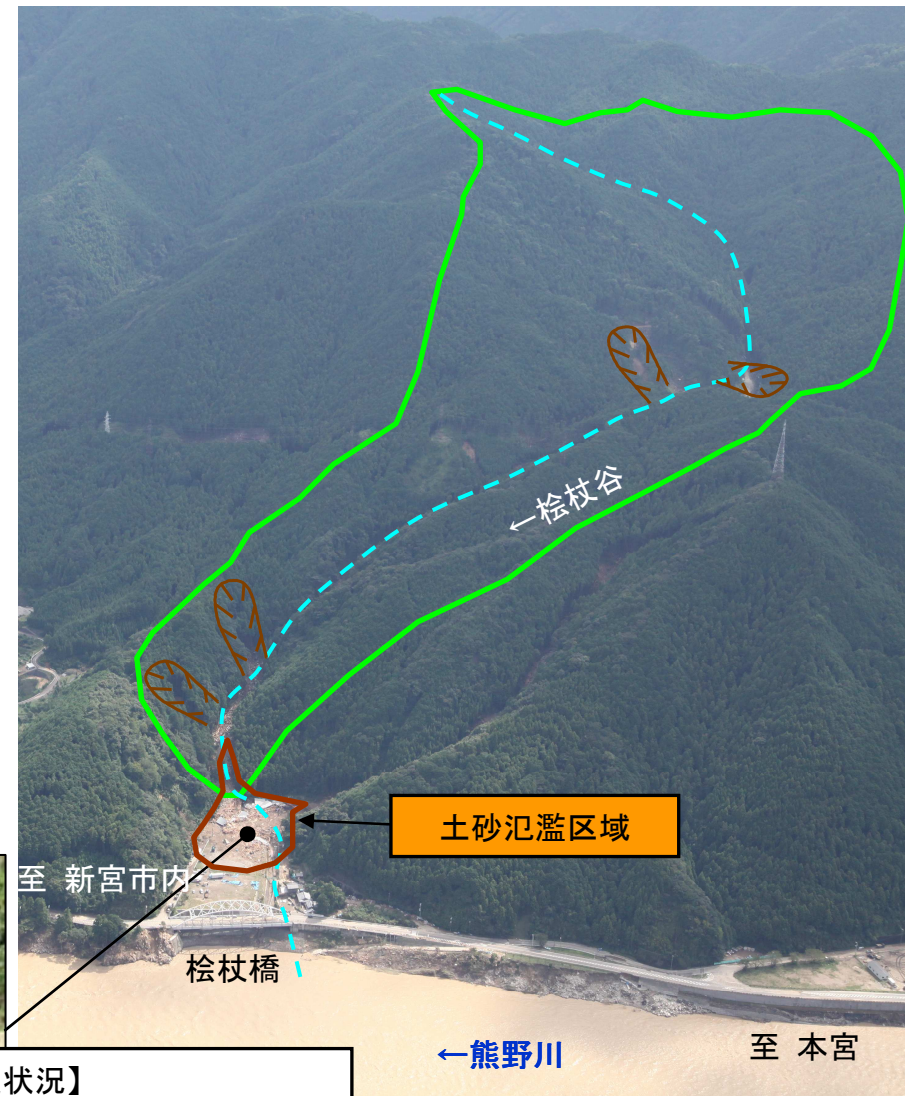
被災状況

- ・ 死者4名
- ・ 人家4戸、作業所等3棟全壊
- ・ 道路300m浸水

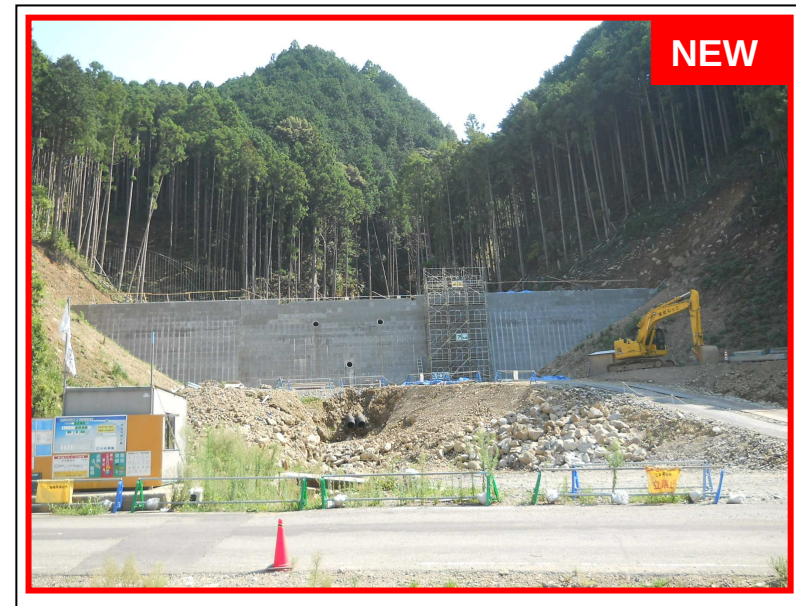
現在の状況

砂防えん堤工 (H=13.5m, L=73.6m)

本堤コンクリート 4,550m<sup>3</sup>

本堤コンクリート打設中
