# 平成23年9月4日発生 土石流災害 丸岡谷 (新宮市南檜杖)

計画概要 土石流が発生した箇所に砂防えん堤工（H=14.5m, L=58.5m）1基及び  
溪流保全工を整備し不安定土砂の流出を防止する。

進捗状況（平成25年10月28日）

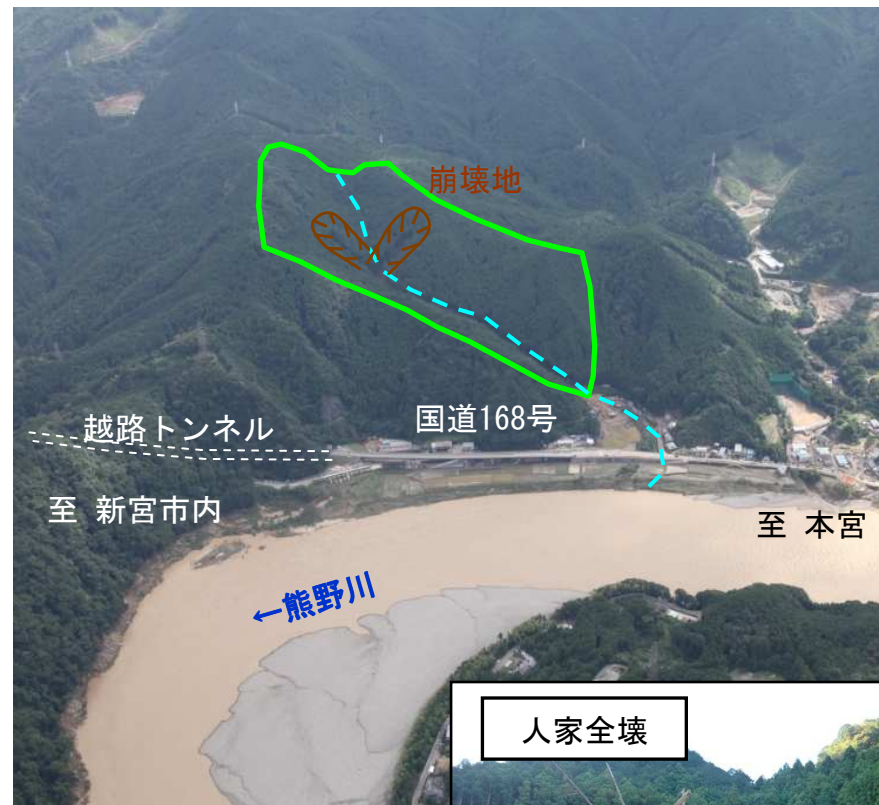
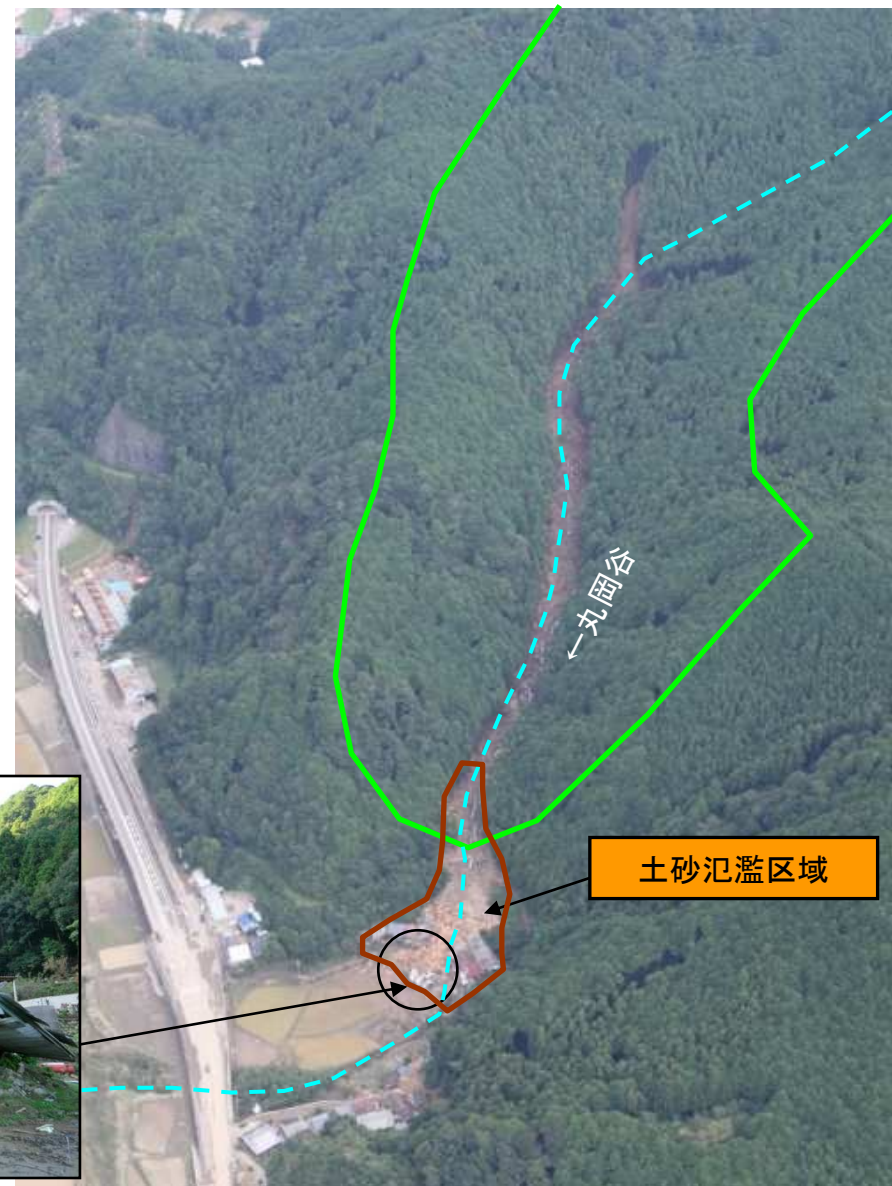
- ・ 人家3戸、事務所1棟全壊
- ・ 人家1戸半壊
- ・ 人家3戸床上浸水
- ・ 道路200m浸水

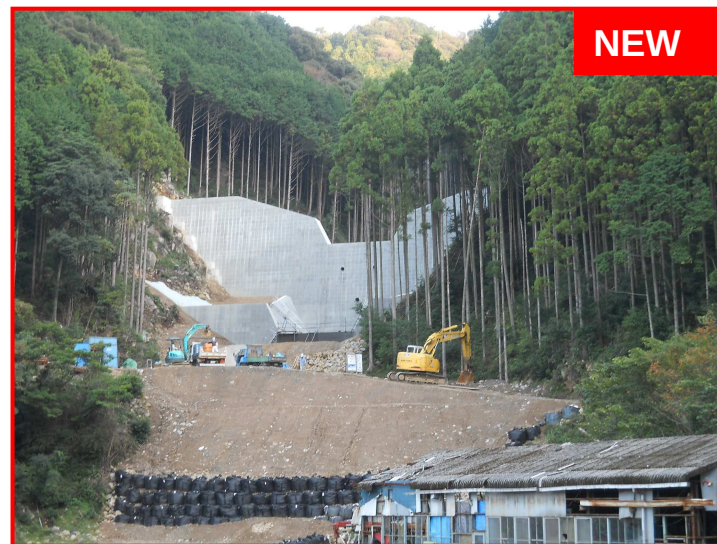
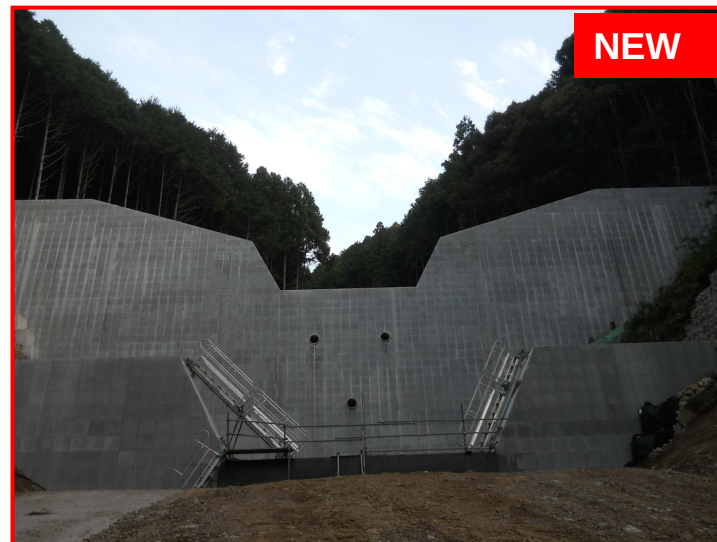
現在の状況（撮影日：10月28日）

垂直壁コンクリート 140m<sup>3</sup>

砂防えん堤工完成 **NEW**
