# 平成23年9月4日発生 土石流災害 丸岡谷 (新宮市南檜杖)

計画概要 土石流が発生した箇所に砂防えん堤工（H=14.5m, L=58.5m）1基及び  
溪流保全工を整備し不安定土砂の流出を防止する。

進捗状況（平成26年1月24日）

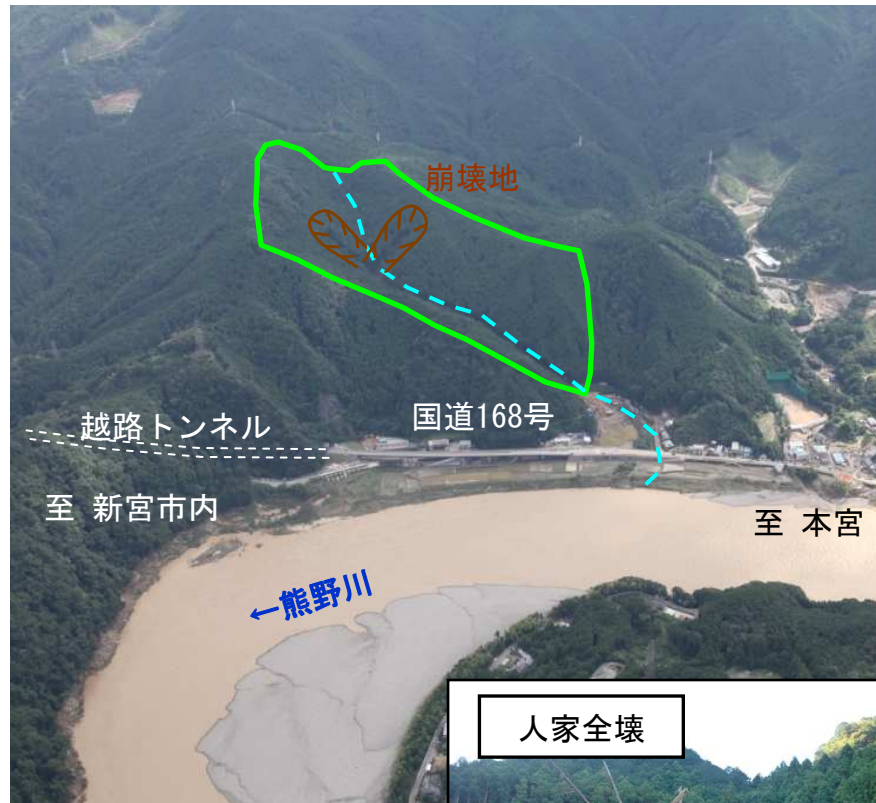
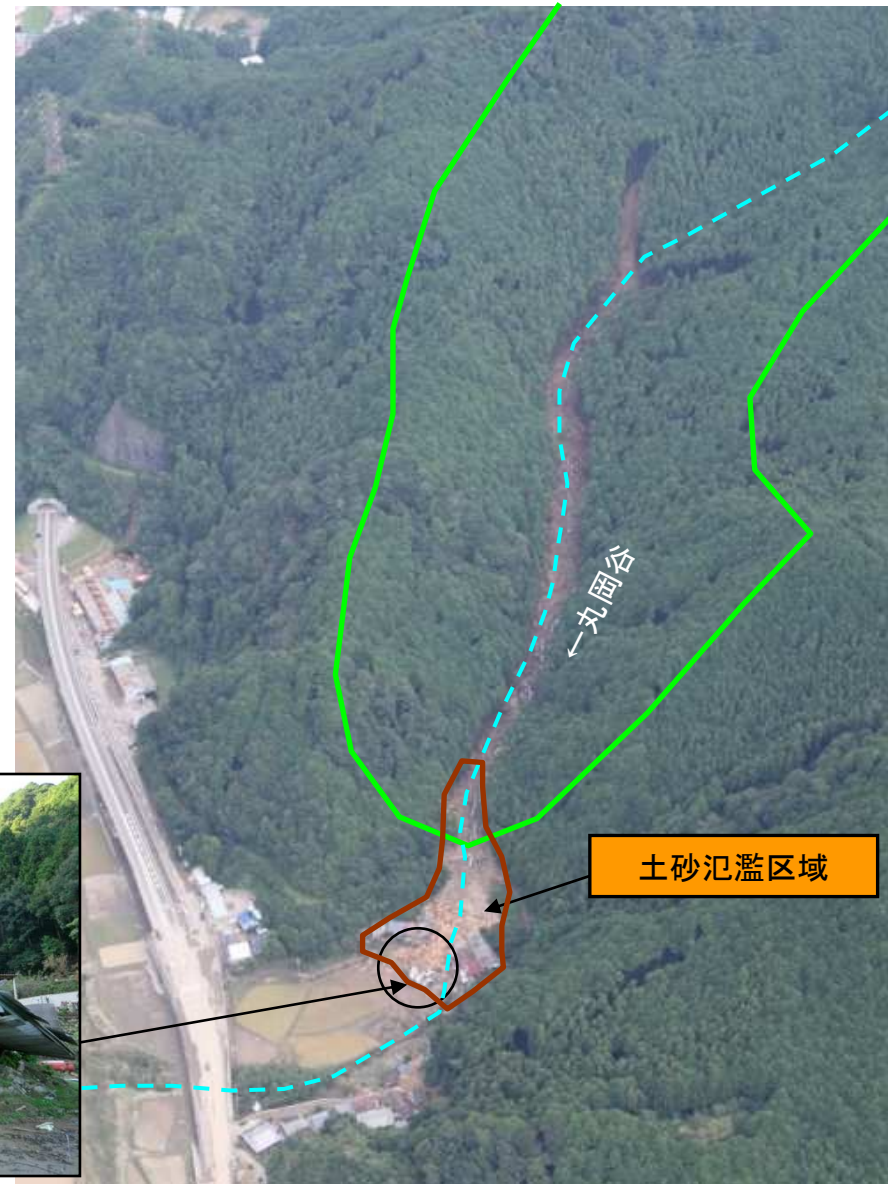
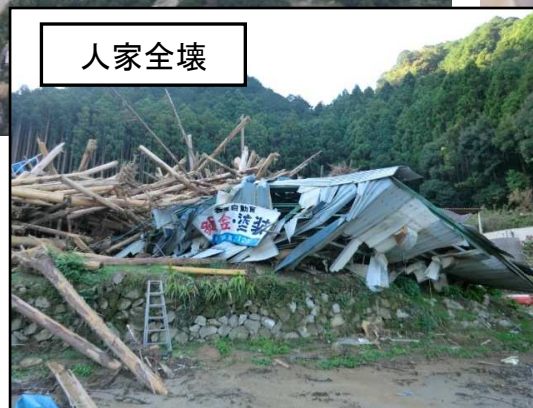
## 【被災状況】

- ・ 人家3戸、事務所1棟全壊
- ・ 人家1戸半壊
- ・ 人家3戸床上浸水
- ・ 道路200m浸水

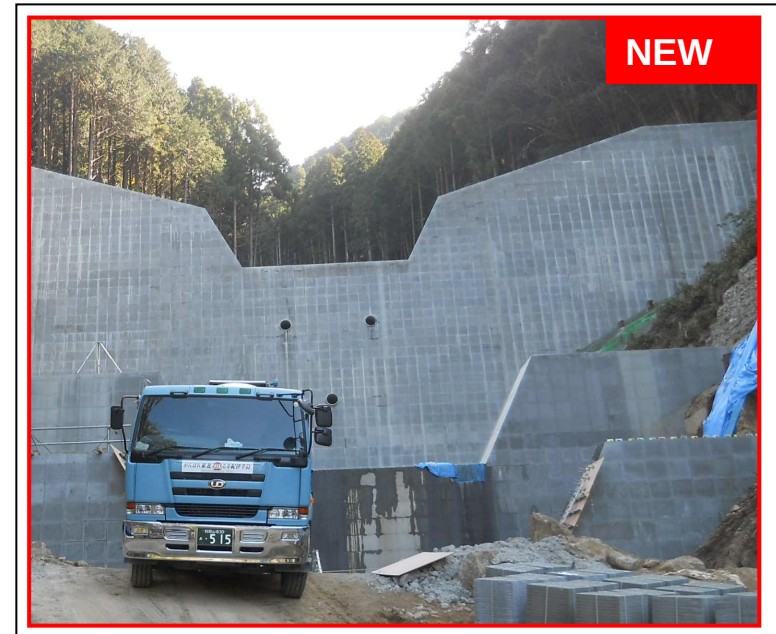
現在の状況

垂直壁コンクリート 140m<sup>3</sup>

垂直壁コンクリート打設中
