# 平成23年9月4日発生 土石流災害 丸岡谷 (新宮市南檜杖)

計画概要 土石流が発生した箇所に砂防えん堤工（H=14.5m, L=58.5m）1基及び  
溪流保全工を整備し不安定土砂の流出を防止する。

進捗状況（平成26年2月25日）

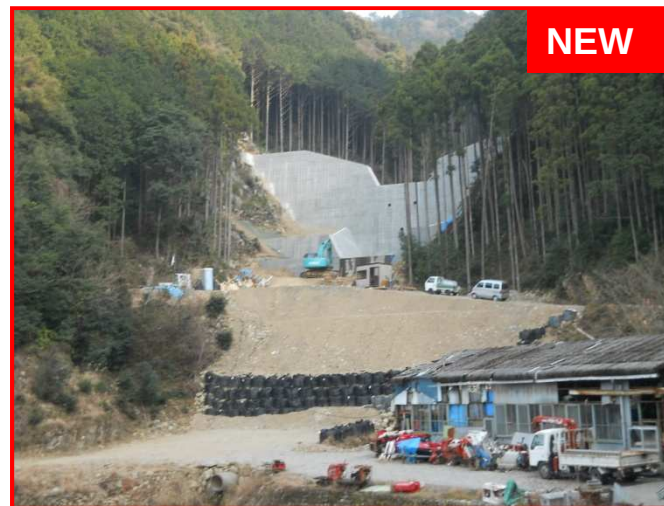
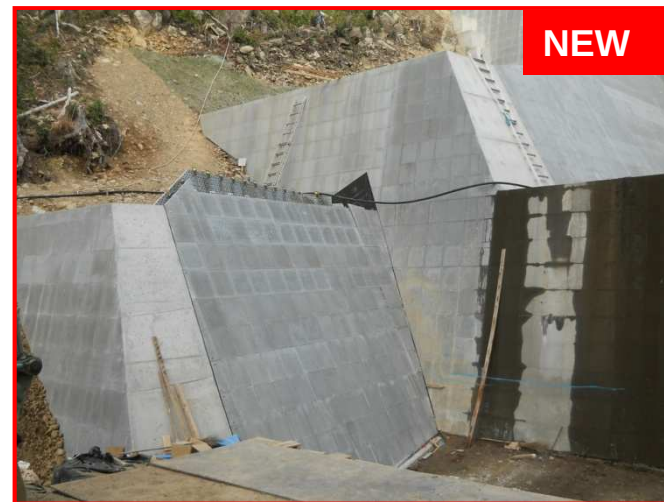
現在の状況（撮影日：2月25日）

施工：（有）樁本電気商会

垂直壁コンクリート 140m<sup>3</sup>

垂直壁コンクリート打設中
