# 平成23年9月4日発生 土石流災害 丸岡谷 (新宮市南檜杖)

計画概要 土石流が発生した箇所に砂防えん堤工（H=14.5m, L=58.5m）1基及び  
溪流保全工を整備し不安定土砂の流出を防止する。

進捗状況（平成26年3月25日）

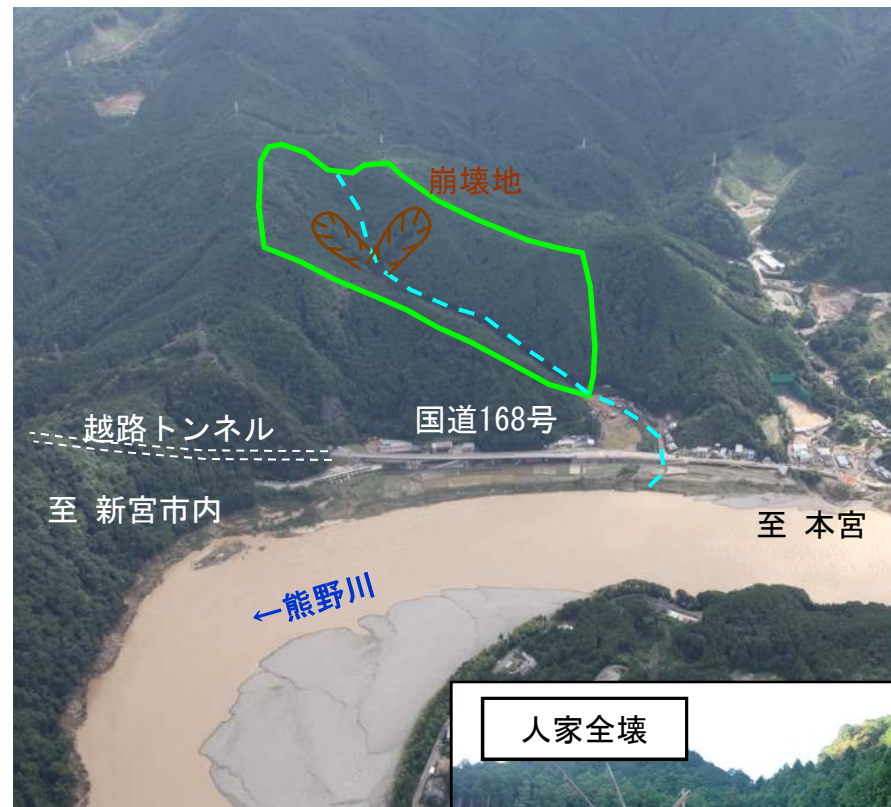
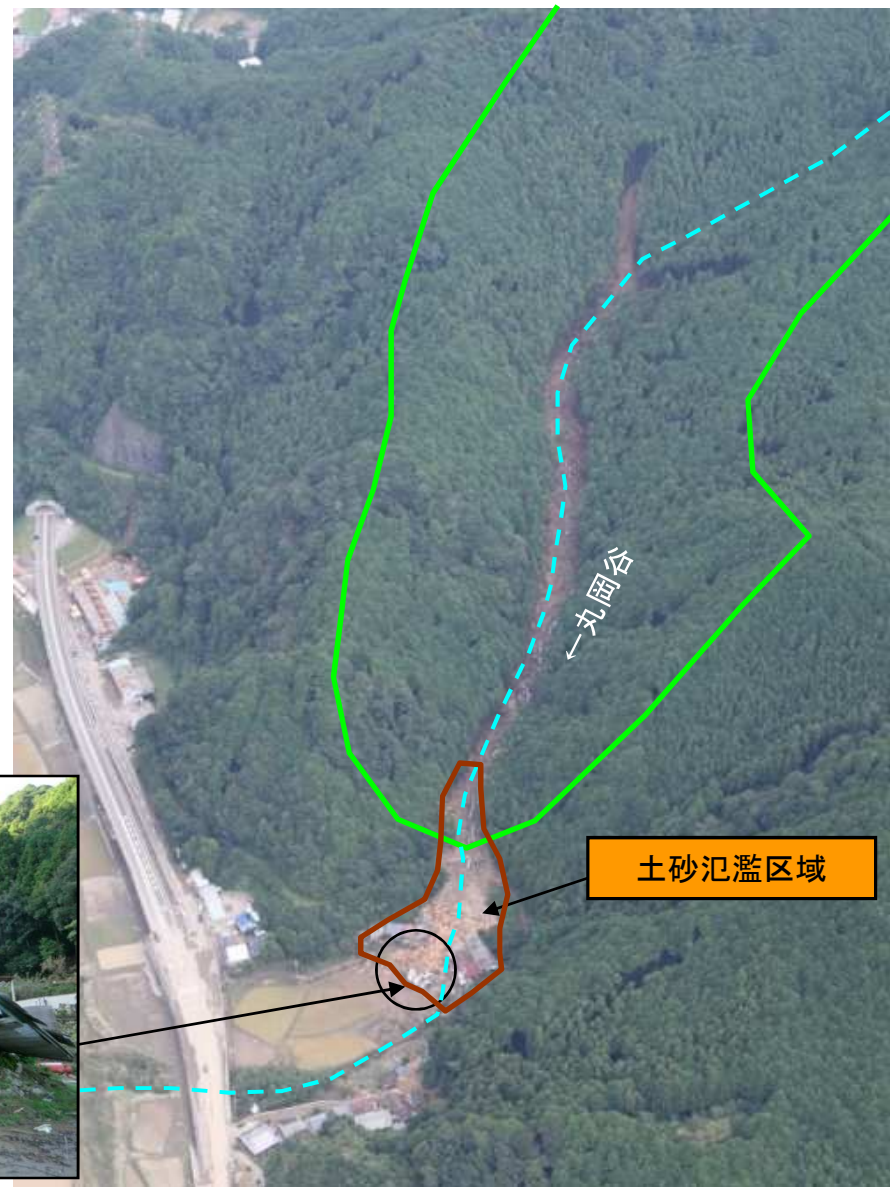
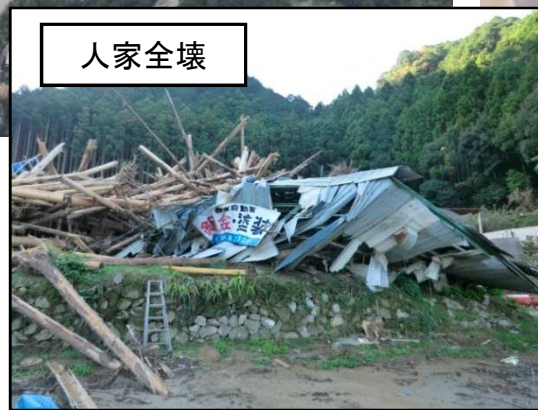
- ・ 人家3戸、事務所1棟全壊
- ・ 人家1戸半壊
- ・ 人家3戸床上浸水
- ・ 道路200m浸水

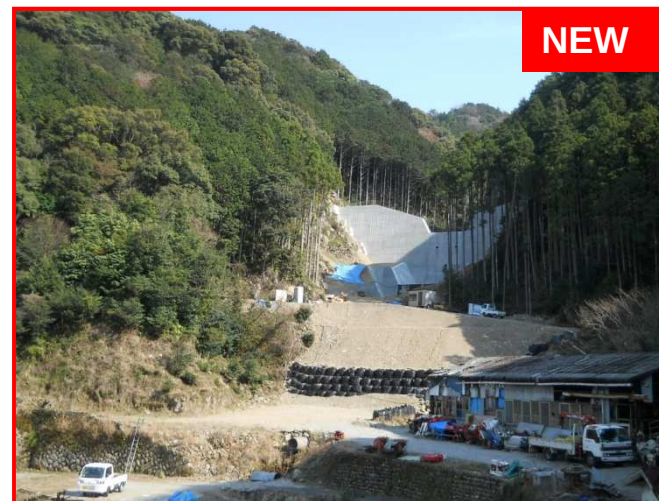
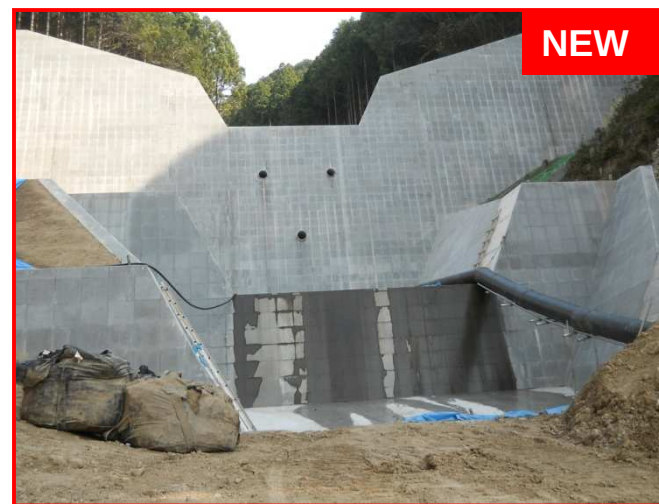
現在の状況（撮影日：3月25日）

垂直壁コンクリート 140m<sup>3</sup>

垂直壁コンクリート打設完了
