# 平成23年9月4日発生 土石流災害 丸岡谷 (新宮市南檜杖)

計画概要 土石流が発生した箇所に砂防えん堤工（H=14.5m, L=58.5m）1基を設置し不安定土砂の流出を防止する。

進捗状況（平成24年9月30日）

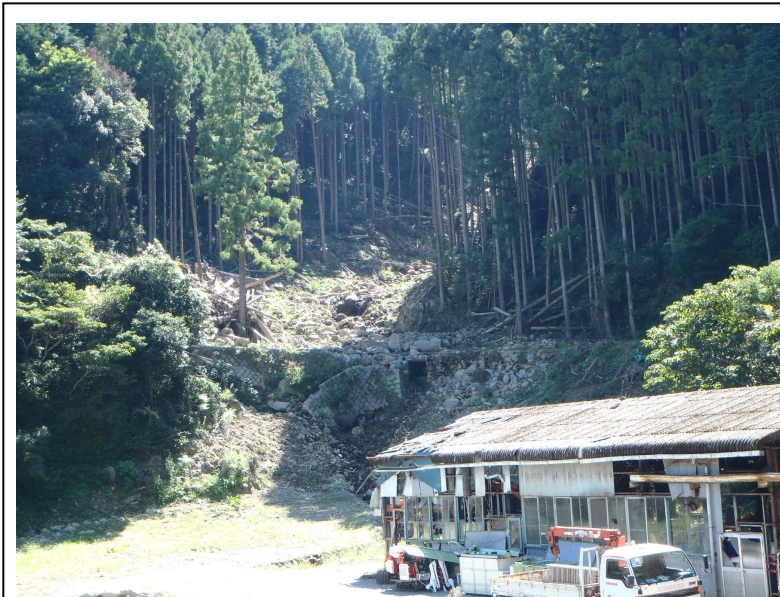
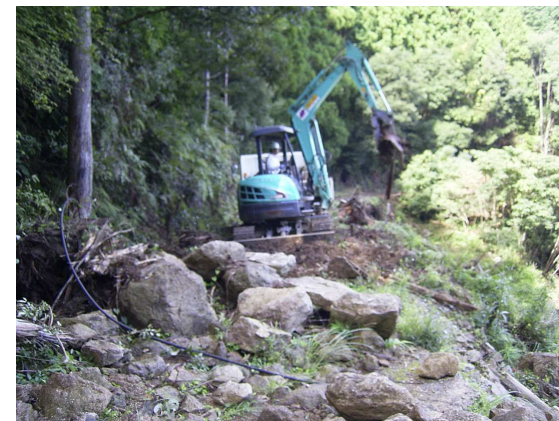
現況写真

現在の状況

砂防えん堤工（H=14.5m、L=58.5m）

本堤コンクリート 3,563m<sup>3</sup>

工事用道路施工中
