# 平成23年9月4日発生 土石流災害 丸岡谷 (新宮市南檜杖)

計画概要 土石流が発生した箇所に砂防えん堤工（H=14.5m, L=58.5m）1基及び  
溪流保全工を整備し不安定土砂の流出を防止する。

進捗状況（平成27年1月21日）

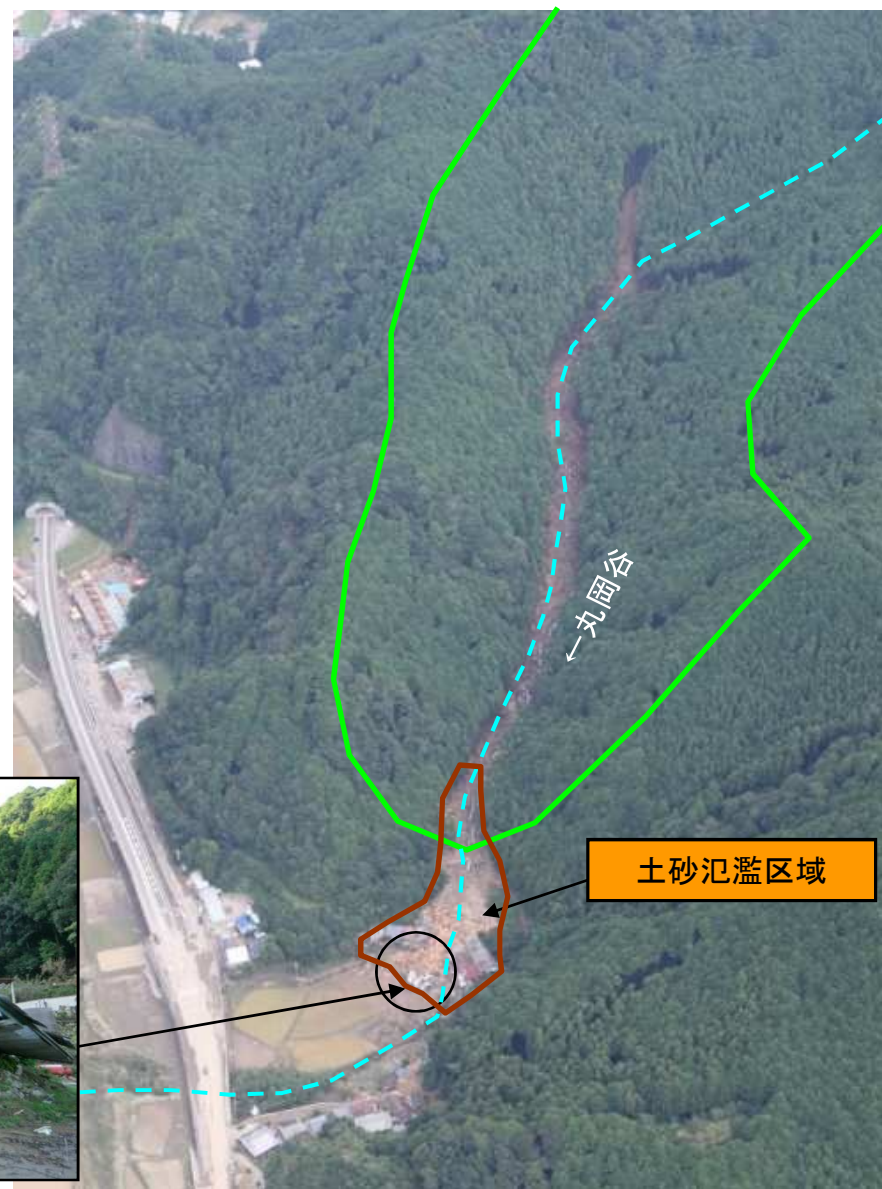
- ・ 人家3戸、事務所1棟全壊
- ・ 人家1戸半壊
- ・ 人家3戸床上浸水
- ・ 道路200m浸水

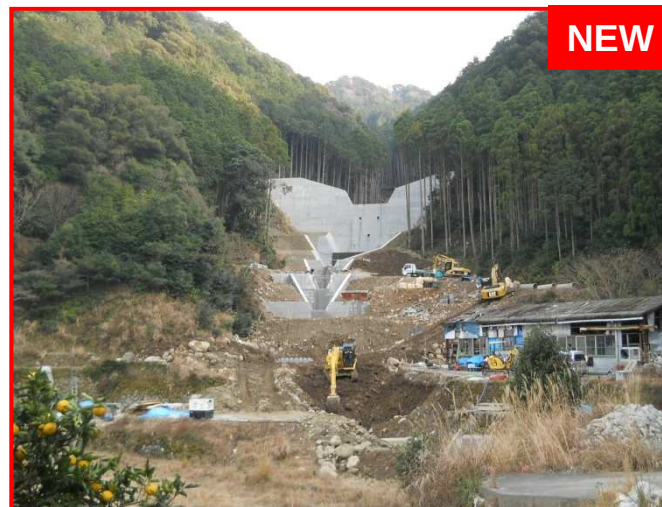
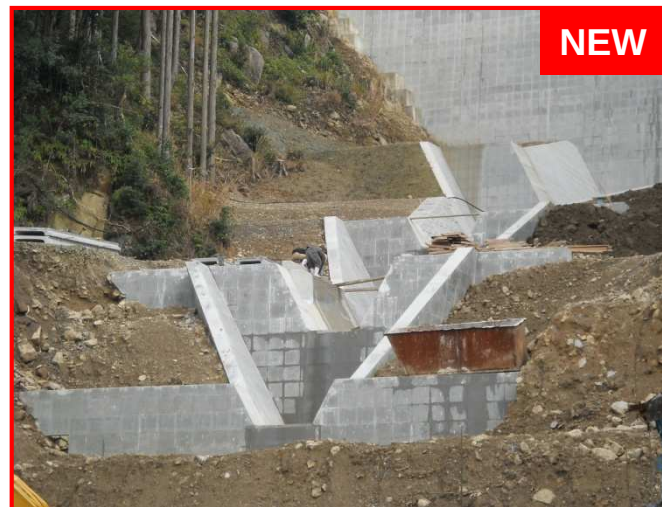
現在の状況（撮影日：1月21日）

現在の状況

床固工 870m<sup>3</sup>

床固コンクリート打設中
