# 平成23年9月4日発生 土石流災害 丸岡谷 (新宮市南檜杖)

計画概要 土石流が発生した箇所に砂防えん堤工（H=14.5m, L=58.5m）1基を設置し不安定土砂の流出を防止する。

進捗状況（平成24年11月30日）

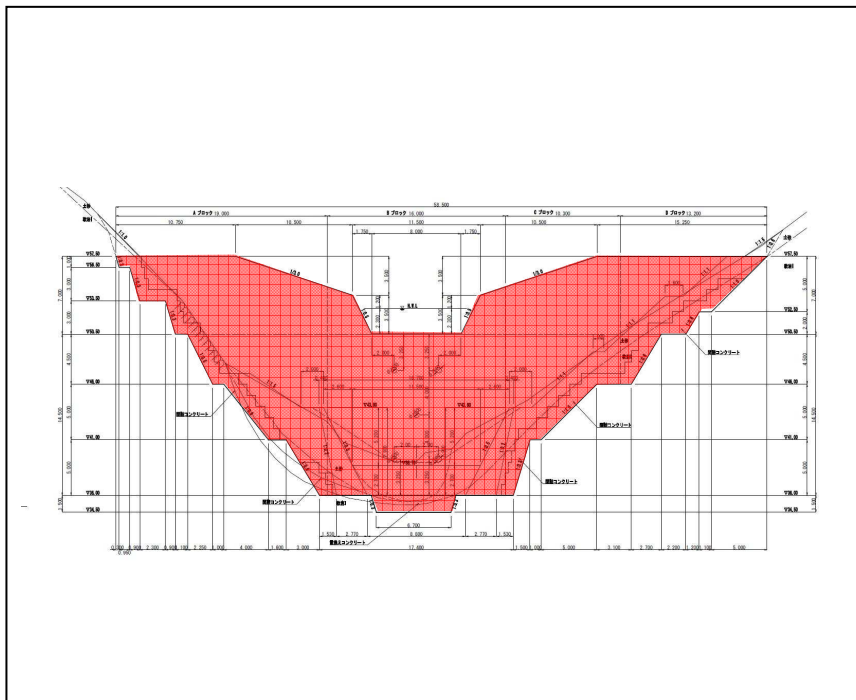
砂防えん堤工正面図

砂防えん堤工（H=14.5m、L=58.5m）

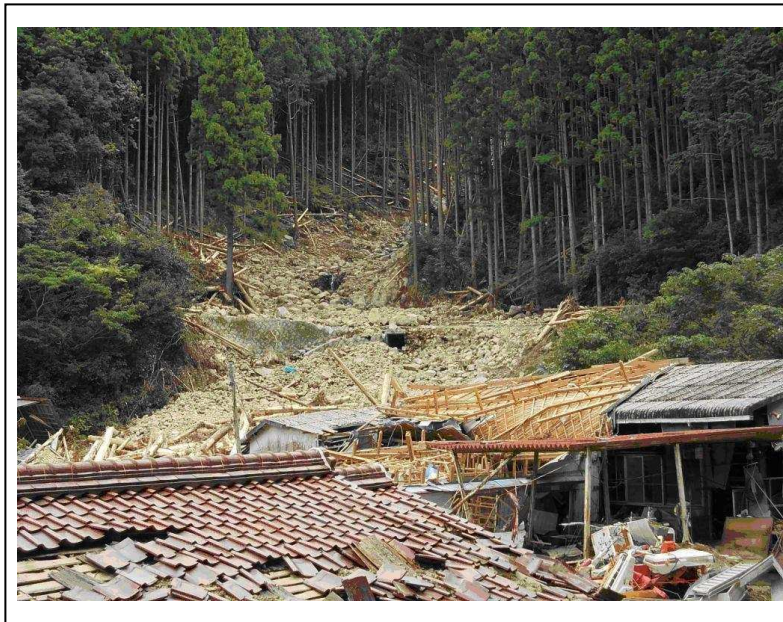
被災時の状況

- ・ 人家3戸、事務所1棟全壊
- ・ 人家1戸半壊
- ・ 人家3戸床上浸水
- ・ 道路200m浸水

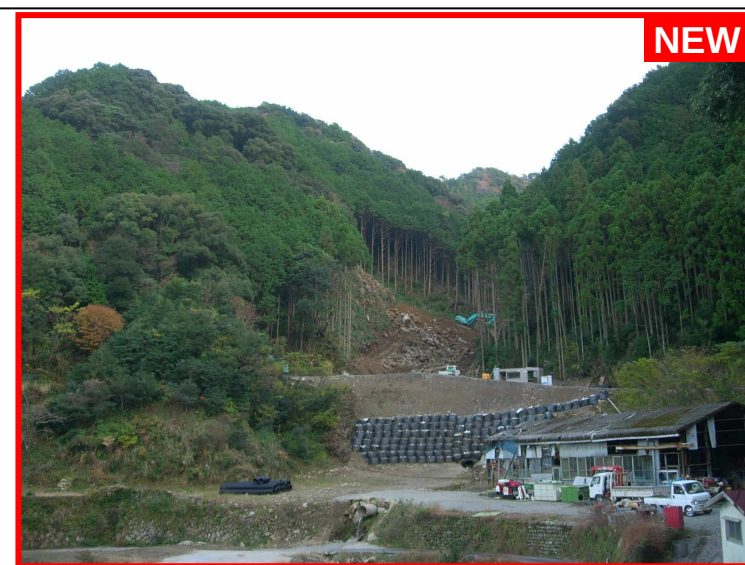
現在の状況（撮影日：11月30日）

工事用道路完成  
本堤の掘削作業中
