# 平成23年9月4日発生 土石流災害 丸岡谷 (新宮市南檜杖)

計画概要 土石流が発生した箇所に砂防えん堤工（H=14.5m, L=58.5m）1基を設置し不安定土砂の流出を防止する。

進捗状況（平成25年2月5日）

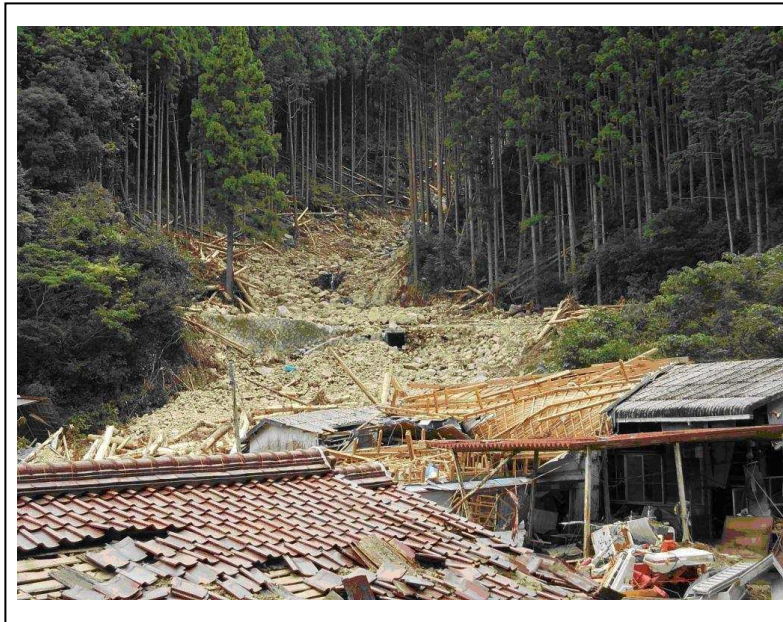
被災時の状況

- ・ 人家3戸、事務所1棟全壊
- ・ 人家1戸半壊
- ・ 人家3戸床上浸水
- ・ 道路200m浸水

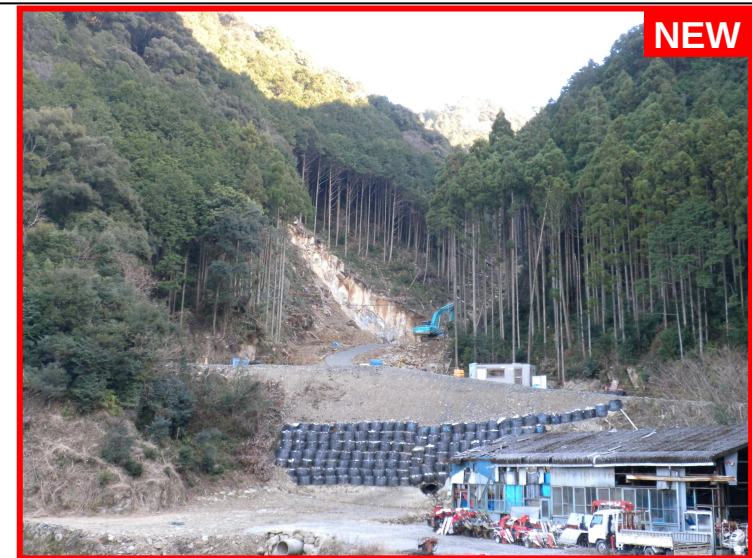
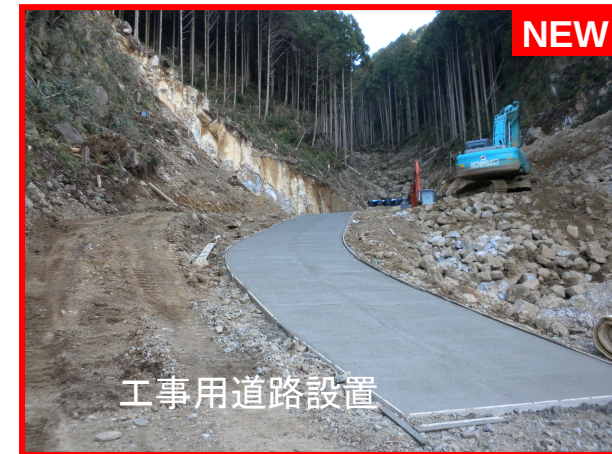
現在の状況（撮影日：2月5日）

砂防えん堤工（H=14.5m、L=58.5m）

本堤コンクリート 3,563m<sup>3</sup>

本堤の掘削作業中
