平成23年9月4日発生 土石流災害 丸岡谷 (新宮市南檜杖)

計画概要 土石流が発生した箇所に砂防えん堤工（H=14.5m, L=58.5m）1基を設置し不安定土砂の流出を防止する。

進捗状況（平成25年3月7日）

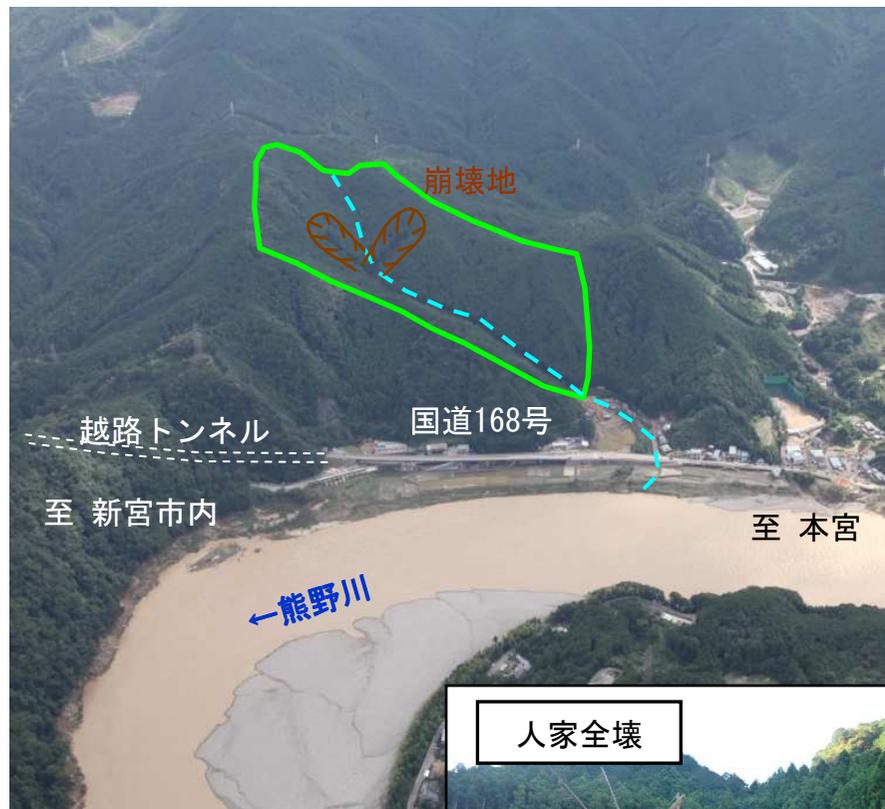
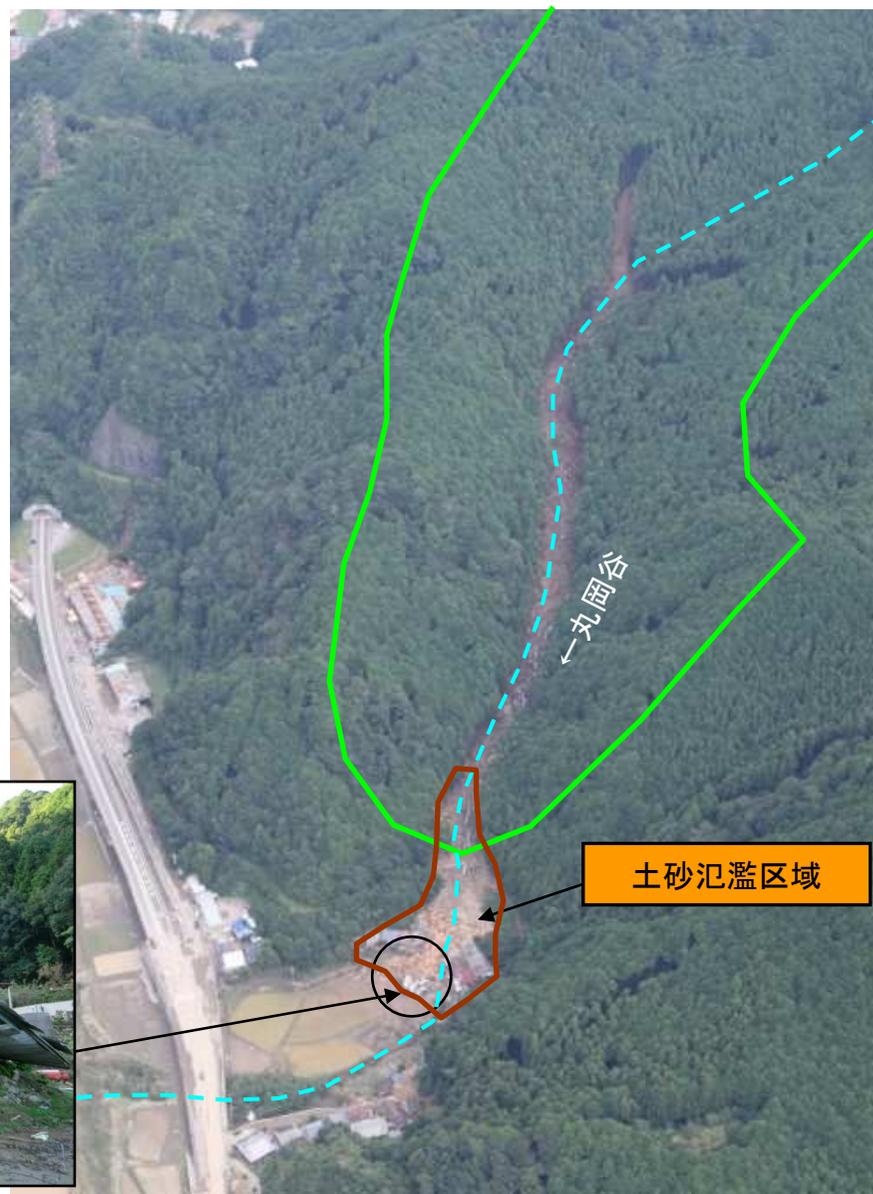
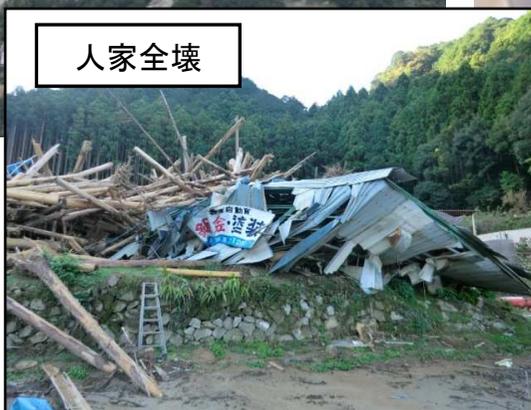
【被災状況】

- ・ 人家3戸、事務所1棟全壊
- ・ 人家1戸半壊
- ・ 人家3戸床上浸水
- ・ 道路200m浸水

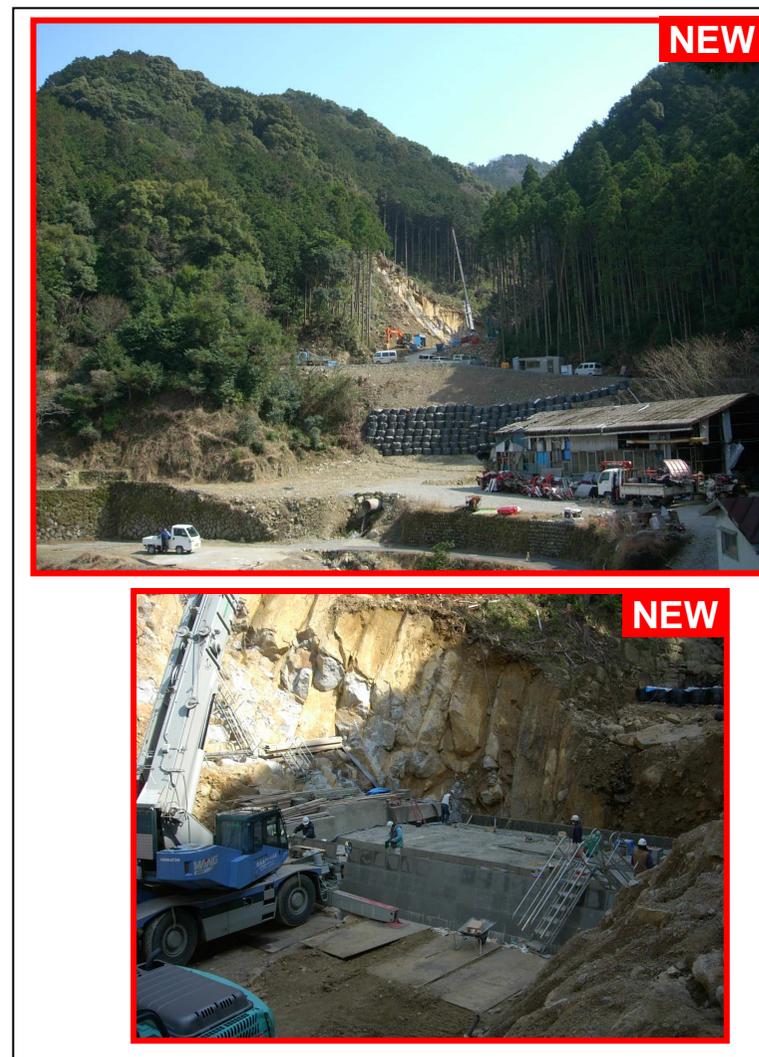
現在の状況（撮影日：3月7日）

砂防えん堤工（H=14.5m、L=58.5m）

本堤コンクリート 3,563m³

本堤コンクリート打設中 **NEW**
