# 平成23年9月4日発生 土石流災害 丸岡谷 (新宮市南檜杖)

計画概要 土石流が発生した箇所に砂防えん堤工（H=14.5m, L=58.5m）1基を設置し不安定土砂の流出を防止する。

進捗状況（平成25年4月1日）

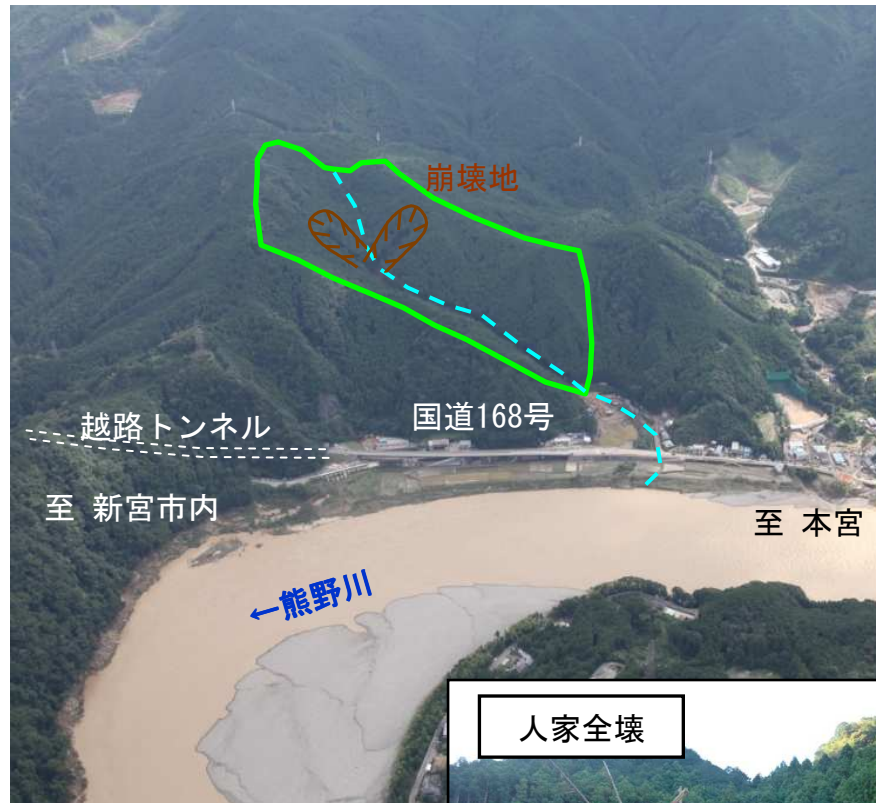
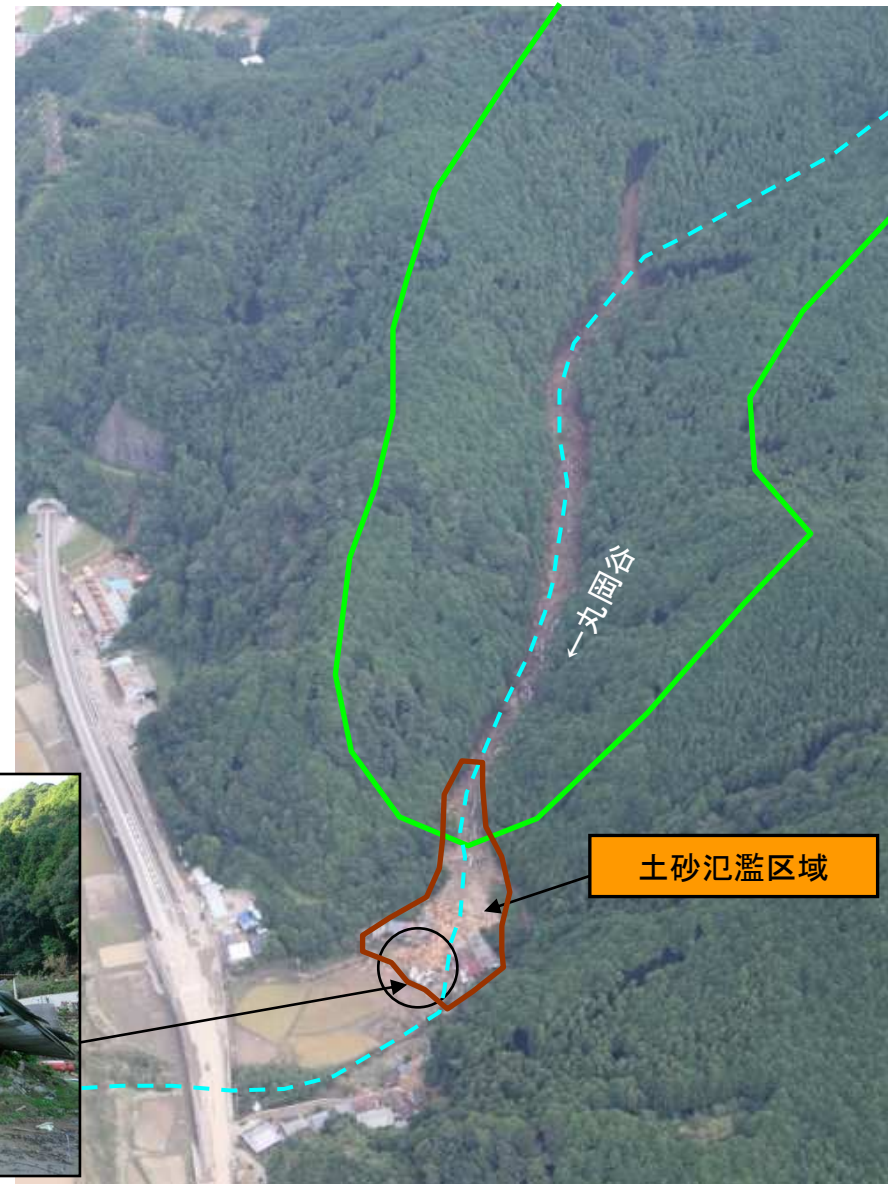
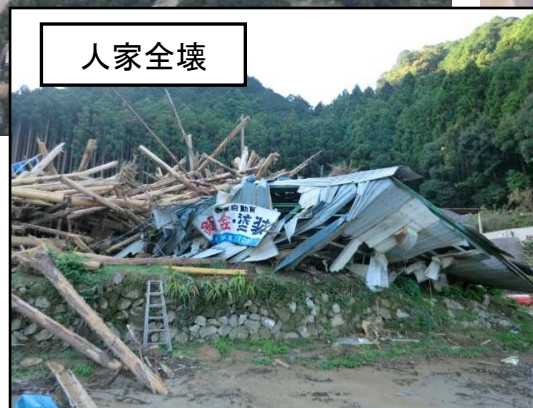
- ・ 人家3戸、事務所1棟全壊
- ・ 人家1戸半壊
- ・ 人家3戸床上浸水
- ・ 道路200m浸水

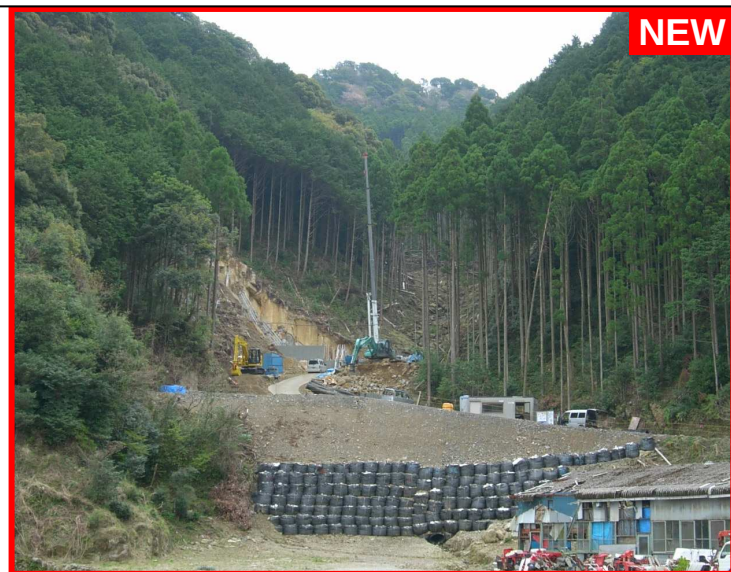
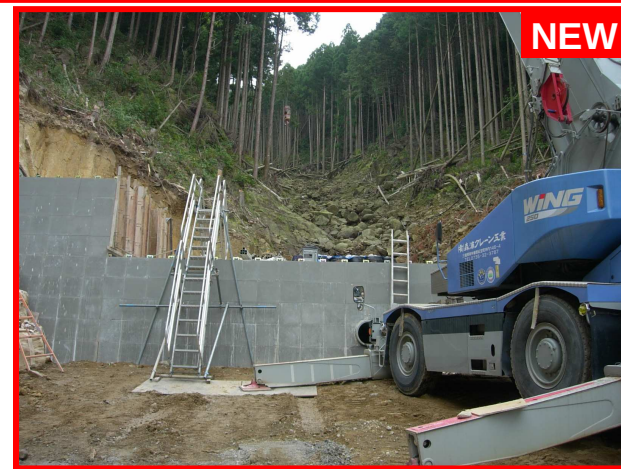
現在の状況（撮影日：4月1日）

砂防えん堤工（H=14.5m、L=58.5m）

本堤コンクリート 3,563m<sup>3</sup>

本堤コンクリート打設中 **NEW**
