# 平成23年9月4日発生 土石流災害 丸岡谷 (新宮市南檜杖)

計画概要 土石流が発生した箇所に砂防えん堤工（H=14.5m, L=58.5m）1基を設置し不安定土砂の流出を防止する。

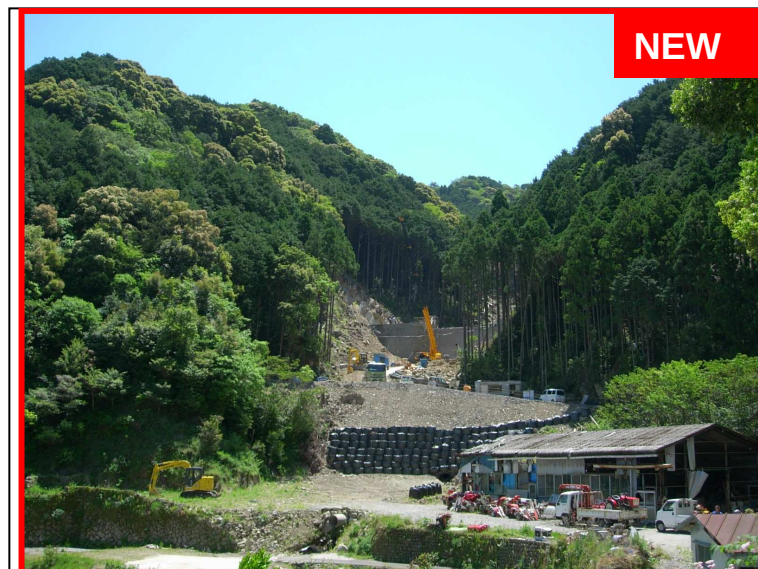
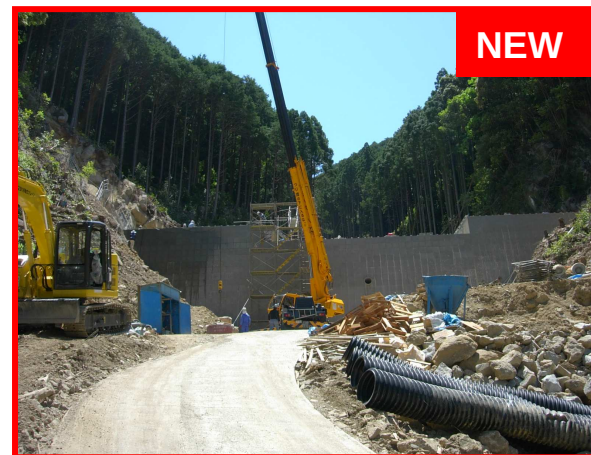
現在の状況（撮影日：5月7日）

砂防えん堤工（H=14.5m、L=58.5m）

本堤コンクリート 3,563m<sup>3</sup>

本堤コンクリート打設中
