# 日置港 物揚場の崩壊 (和歌山県西牟婁郡白浜町日置)

## 日置港 護岸の崩壊 (和歌山県西牟婁郡白浜町日置)

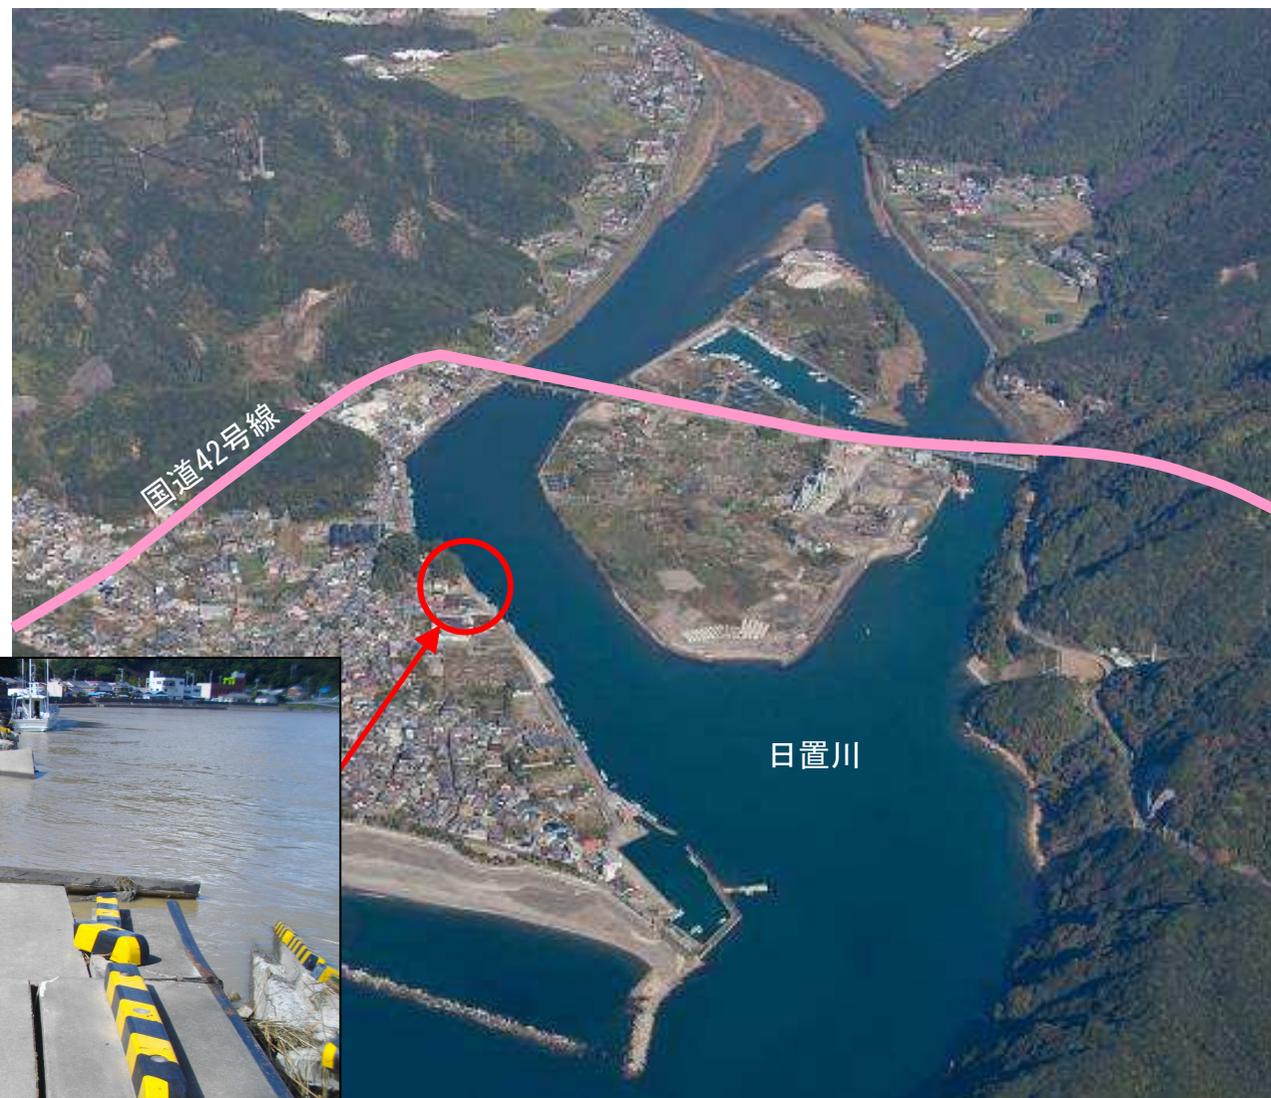
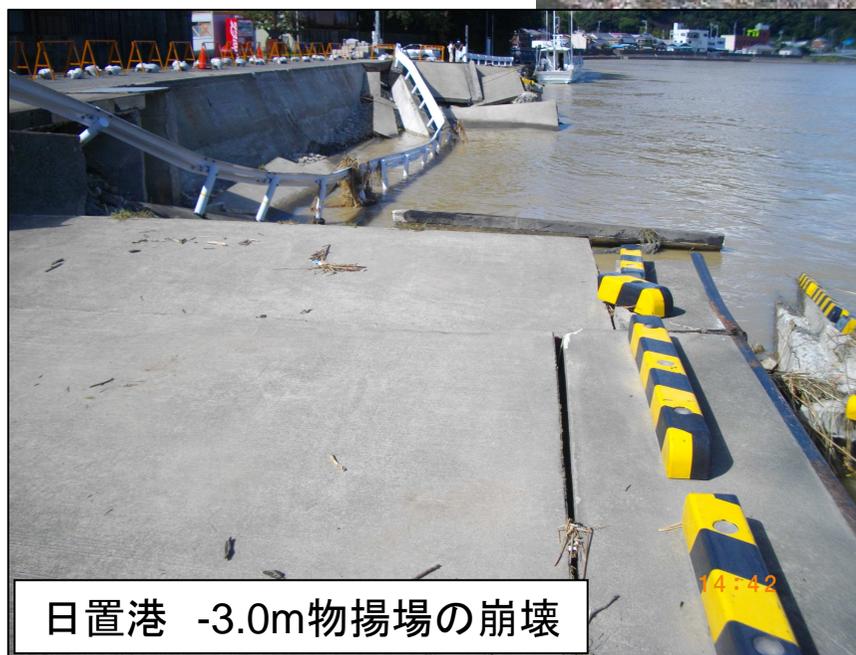
日置港 -3.0m物揚場の崩壊

日置川の出水により、  
重力式岸壁の基礎部分  
が洗掘されたこと  
による物揚場の崩壊。

船舶の利用再開のため、  
出水により崩壊した物揚場を原型復旧する

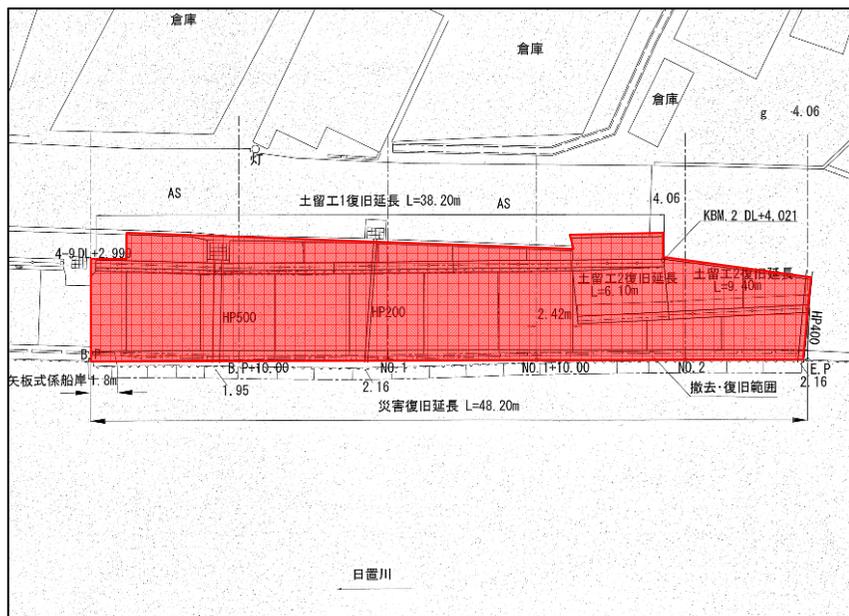
## 平面図

本體工 48.2m

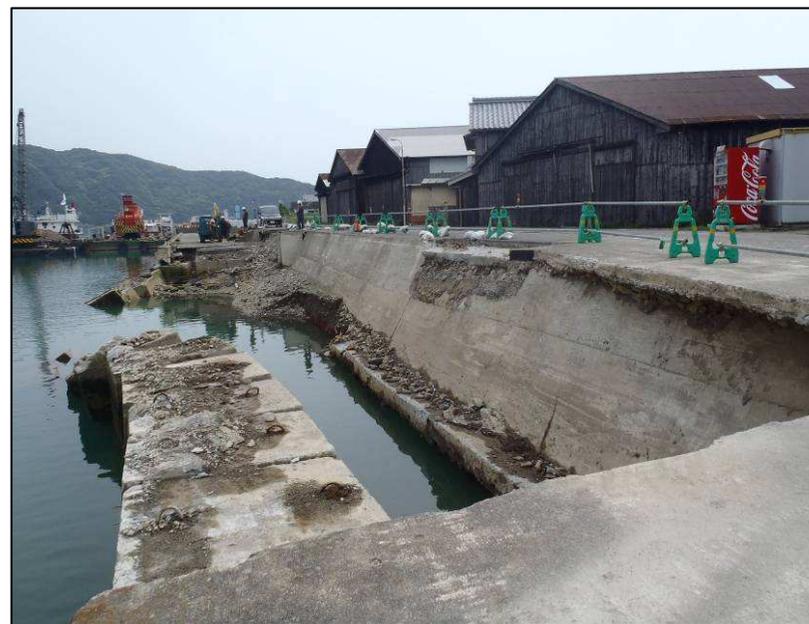
現況写真

- ・ 本体工の撤去

- ・ 本体工一段目の撤去完了
- ・ 残りの撤去を完了後、基礎工に着手予定

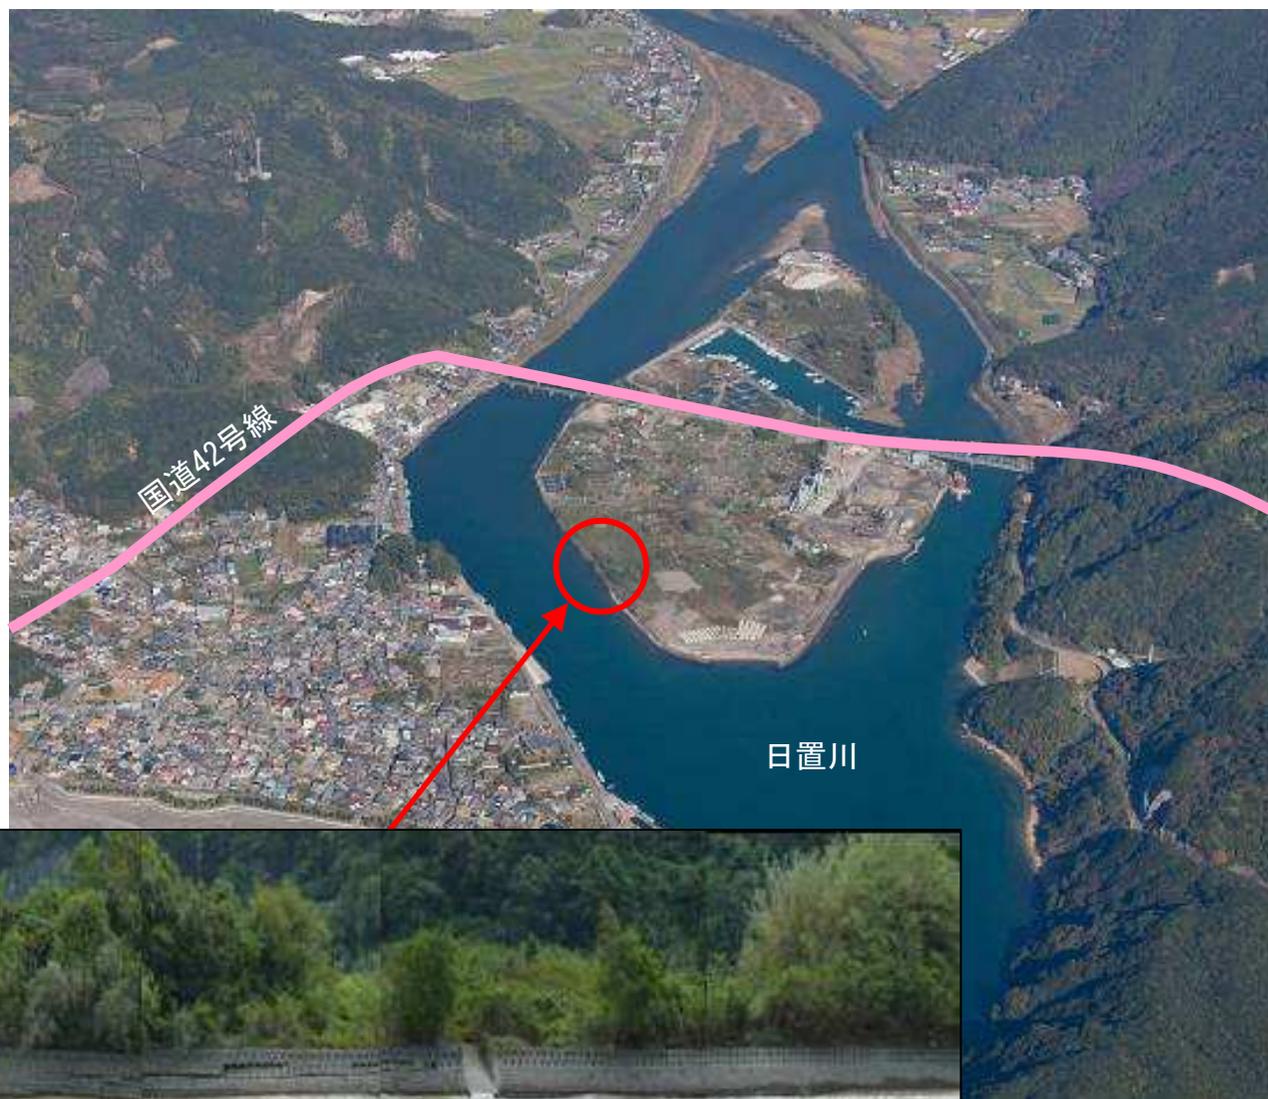
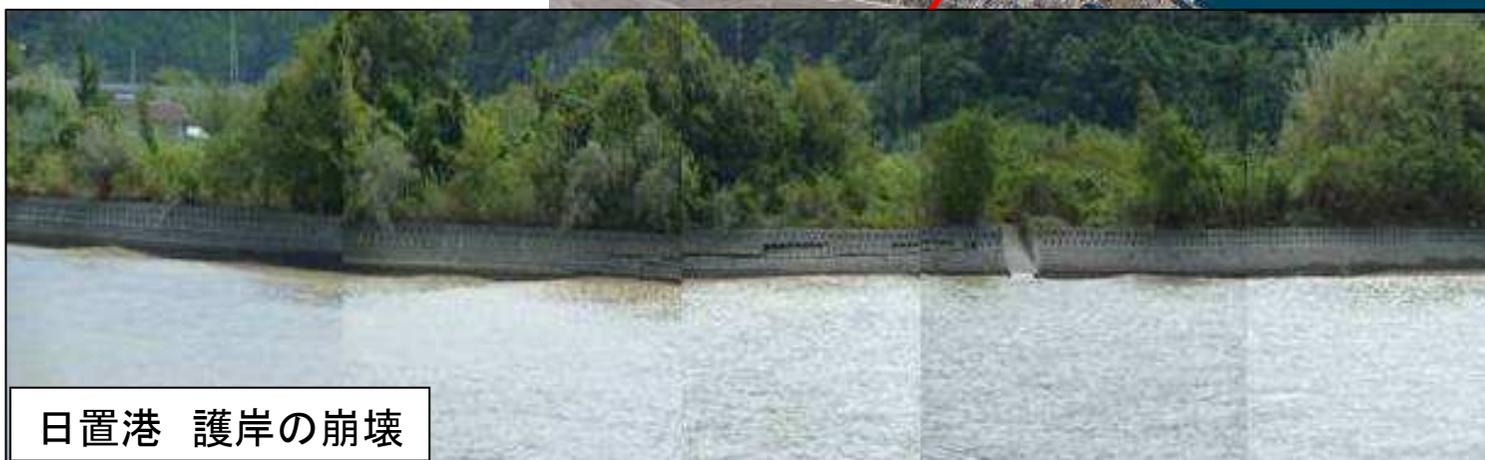
日置港 護岸の崩壊

日置川の出水により基礎部が洗掘を受け沈下。裏埋土砂流出による表法被覆工の強度低下に伴う崩壊。

基礎部を木杭から鋼矢板にすることで、  
従前より補強された護岸を整備する

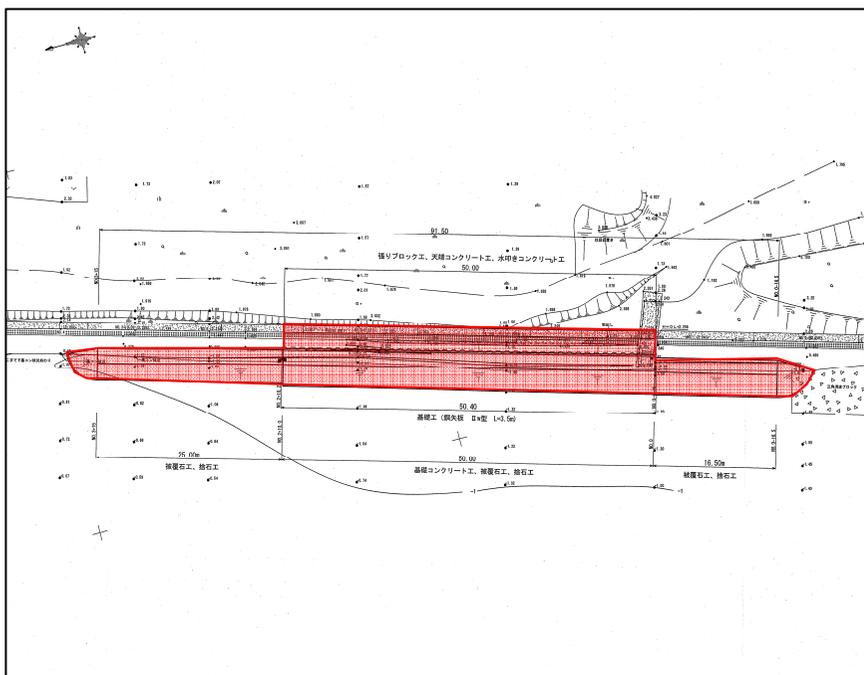
### 護岸工平面図

護岸工 91.5m

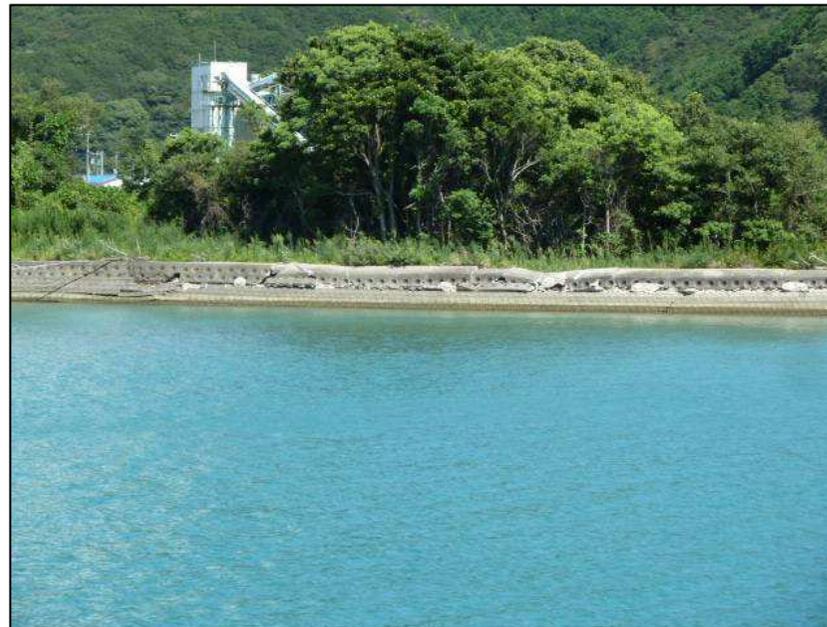
現況写真

- ・ 鋼矢板の製作

- ・ 鋼矢板を製作中
- ・ ブロック張りの撤去後、  
土工、基礎工に着手予定
