古座港 泊地・航路の土砂堆積 (和歌山県東牟婁郡串本町西向)

計画概要

進捗状況(平成24年8月31日)

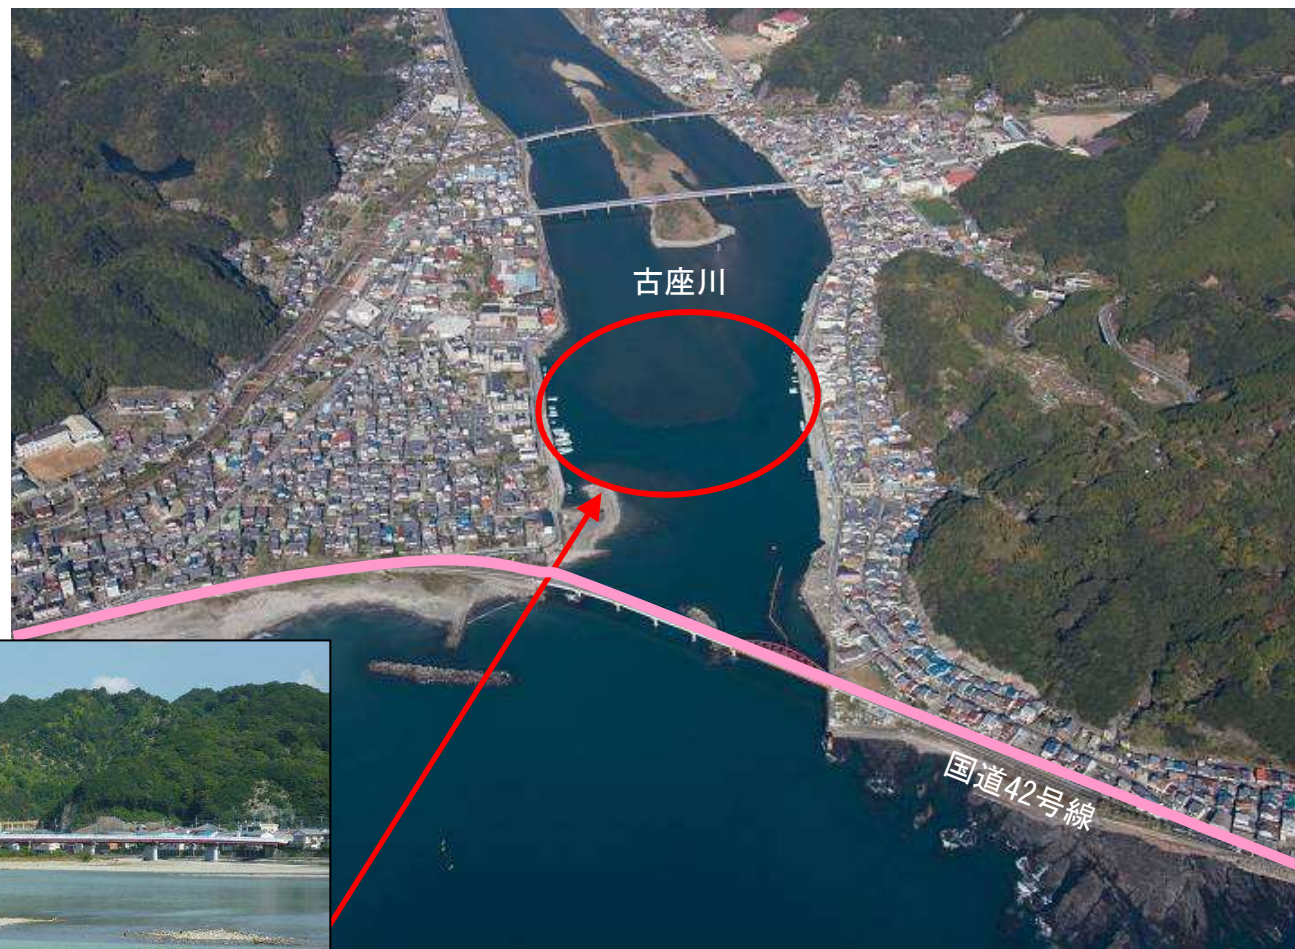
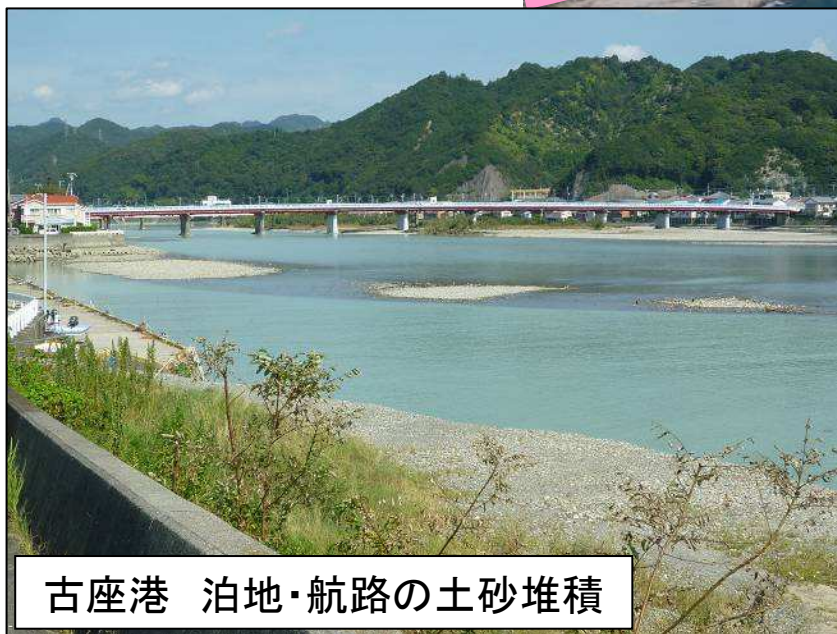
古座港 泊地・航路の土砂堆積

古座川の水により、
泊地・航路内に土砂が
堆積。

船舶の入出港に影響するため、
 堆積した土砂の浚渫を行う

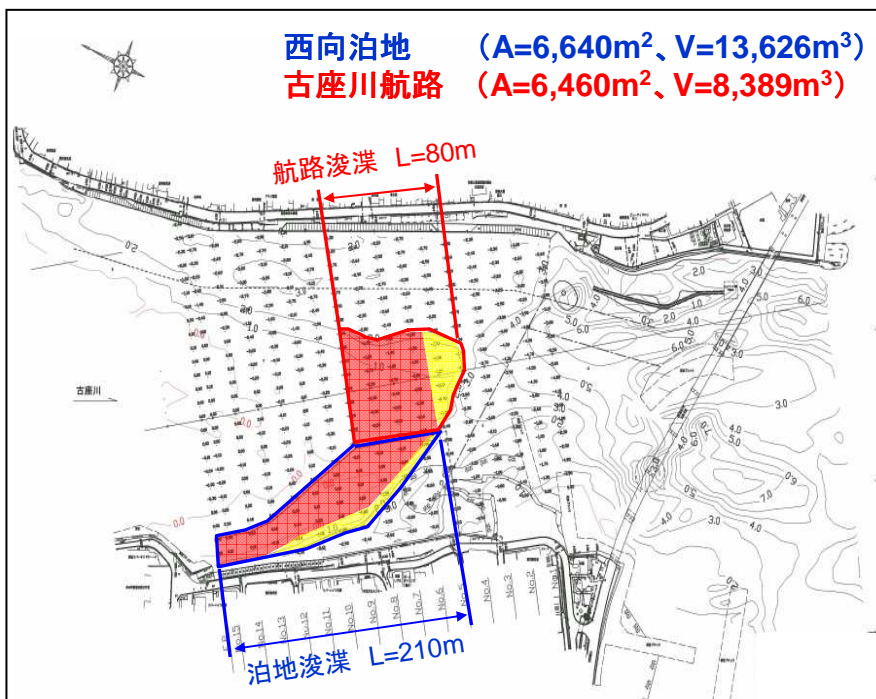
浚渫工平面図

浚渫工 泊地 DL=-1.80m L=210m
 航路 DL=-1.80m L=80m

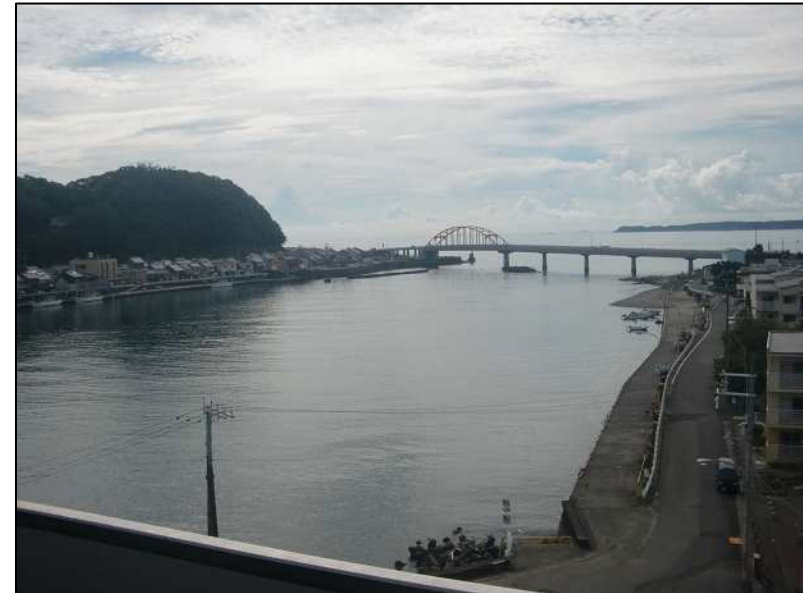
現況写真

- ・ 一部、浚渫(応急)を完了
- ・ 引き続き、残りの土砂浚渫に着手予定

- 施工: (株)明生工業(応急)
(株)小森組
- ・ 浚渫工
