古座港 泊地・航路の土砂堆積 (和歌山県東牟婁郡串本町西向)

計画概要

進捗状況(平成24年10月31日)

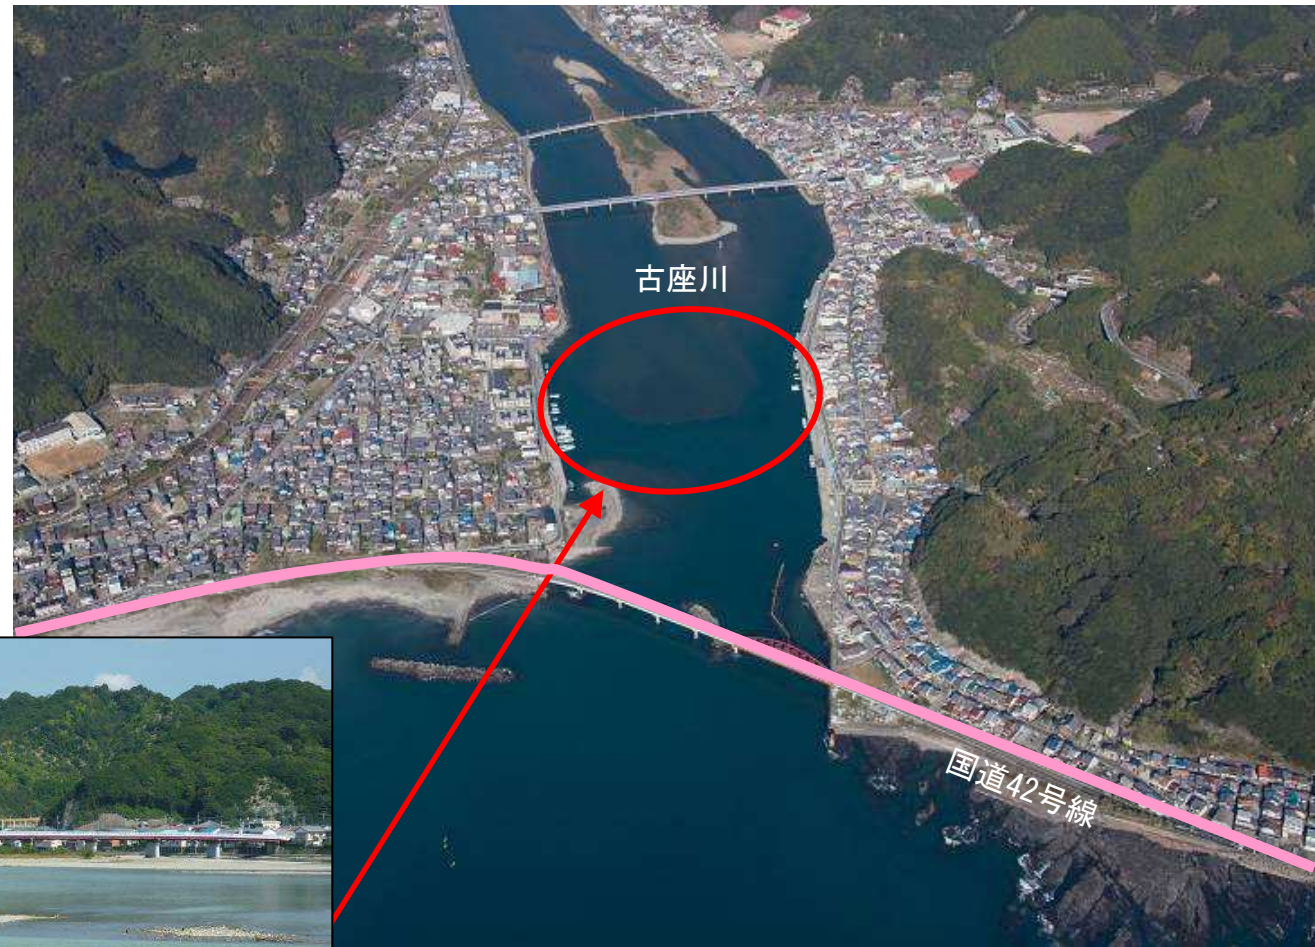
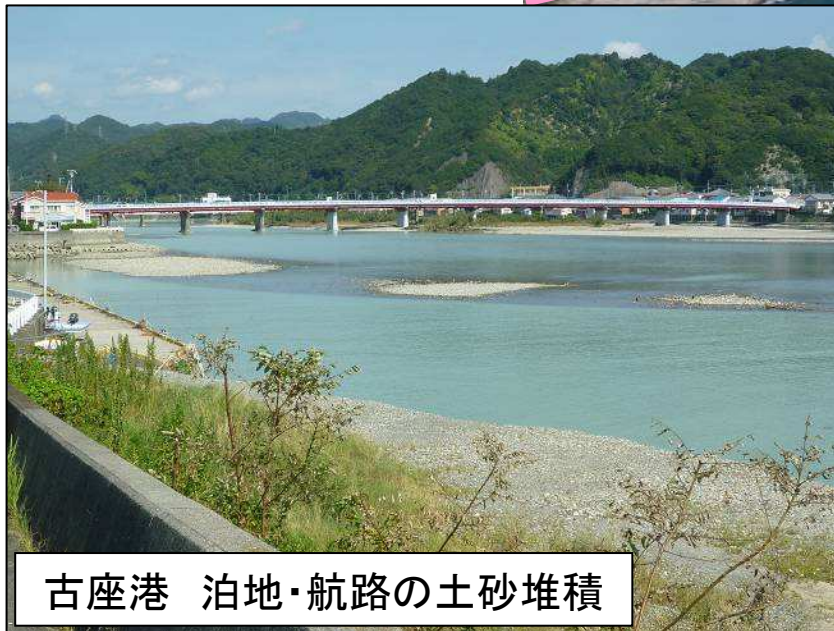
古座港 泊地・航路の土砂堆積

古座川の水により、
泊地・航路内に土砂が
堆積。

船舶の入出港に影響するため、
 堆積した土砂の浚渫を行う

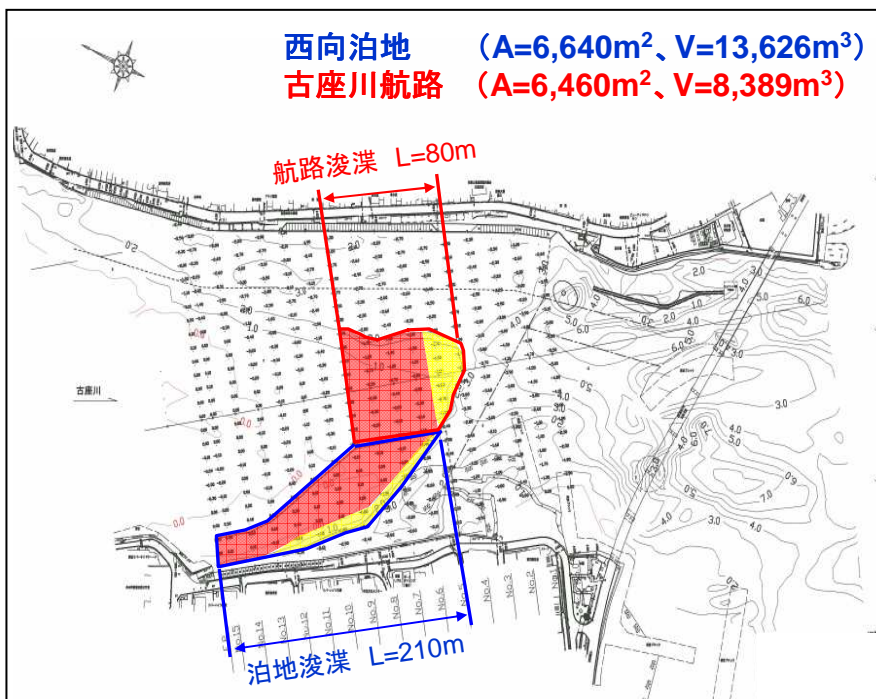
浚渫工平面図

浚渫工 泊地 DL=-1.80m L=210m
 航路 DL=-1.80m L=80m

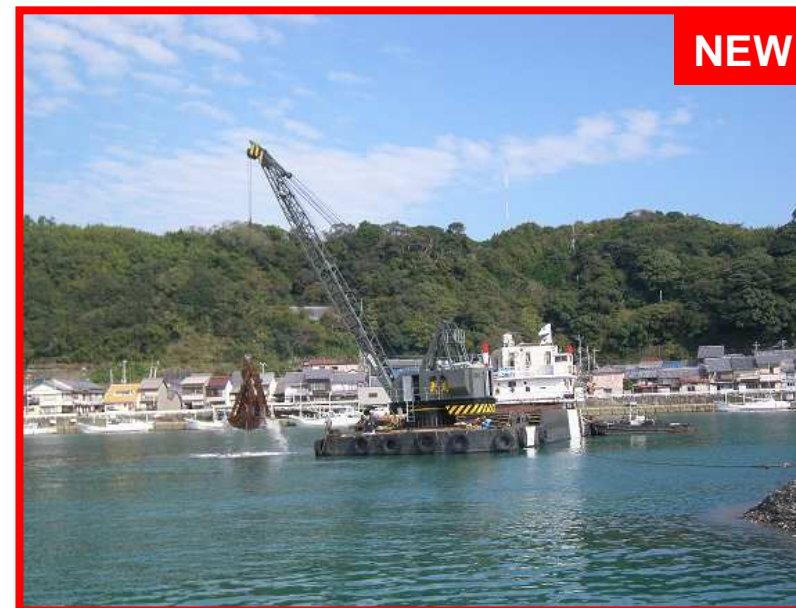
現況写真

- ・ 一部、浚渫(応急)を完了
- ・ 現在、残りの土砂浚渫に
着手中

- 施工: (株)明生工業(応急)
(株)小森組
- ・ 浚渫工
