# 古座港 泊地・航路の土砂堆積 (和歌山県東牟婁郡串本町西向)

## 計画概要

進捗状況(平成25年1月31日)

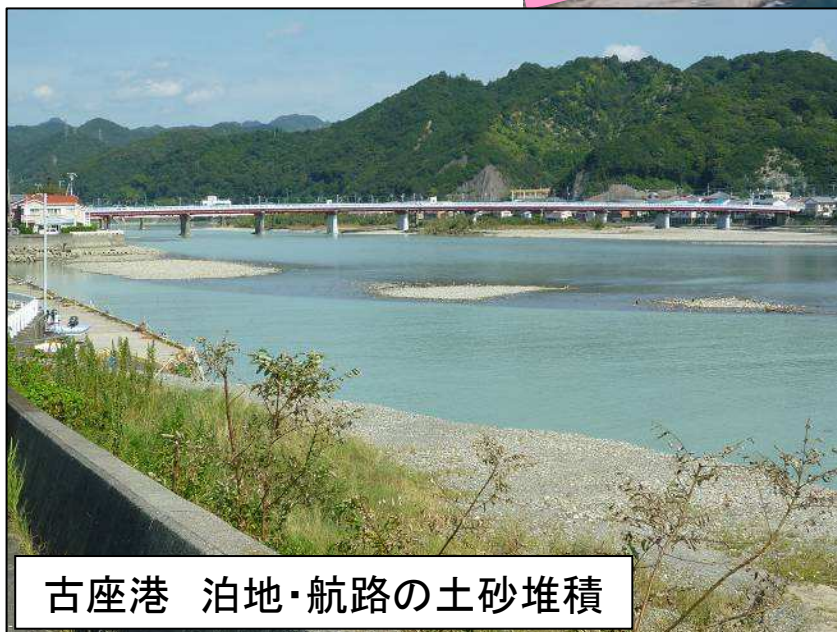
古座港 泊地・航路の土砂堆積

古座川の水により、  
泊地・航路内に土砂が  
堆積。

船舶の入出港に影響するため、  
 堆積した土砂の浚渫を行う

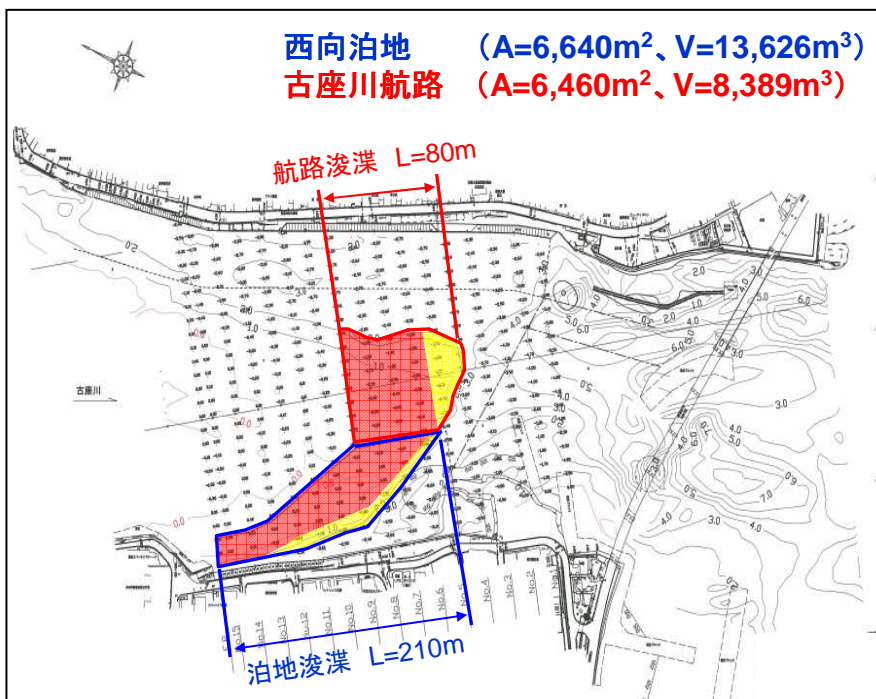
### 浚渫工平面図

浚渫工 泊地 DL=-1.80m L=210m  
 航路 DL=-1.80m L=80m

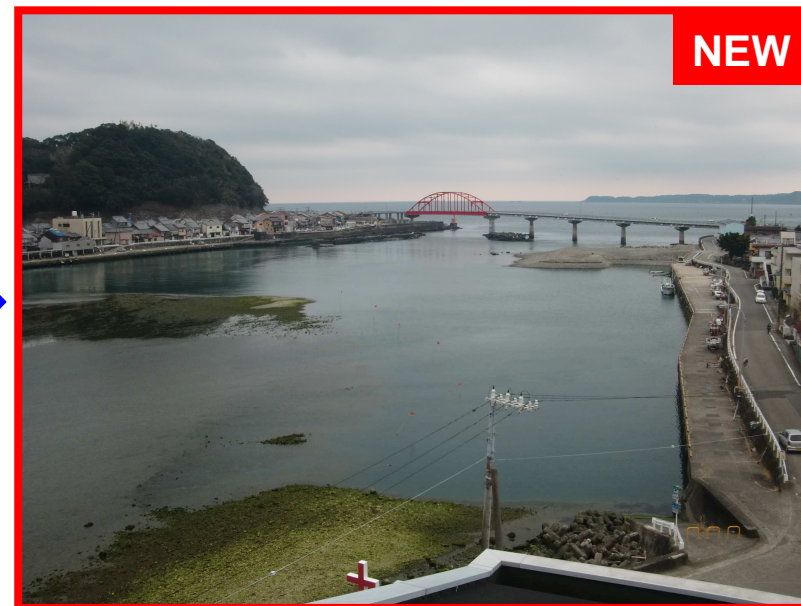
現況写真

現在の状況

・航路及び泊地の浚渫完了
