県道長井古座線 八郎山トンネル技術検討委員会

第2回委員会資料

目 次	
別紙①；断面図（各測点）	1
別紙②；覆工表面状況展開図	37
別紙③；支保工形状断面図	44

和歌山県県土整備部道路局道路建設課

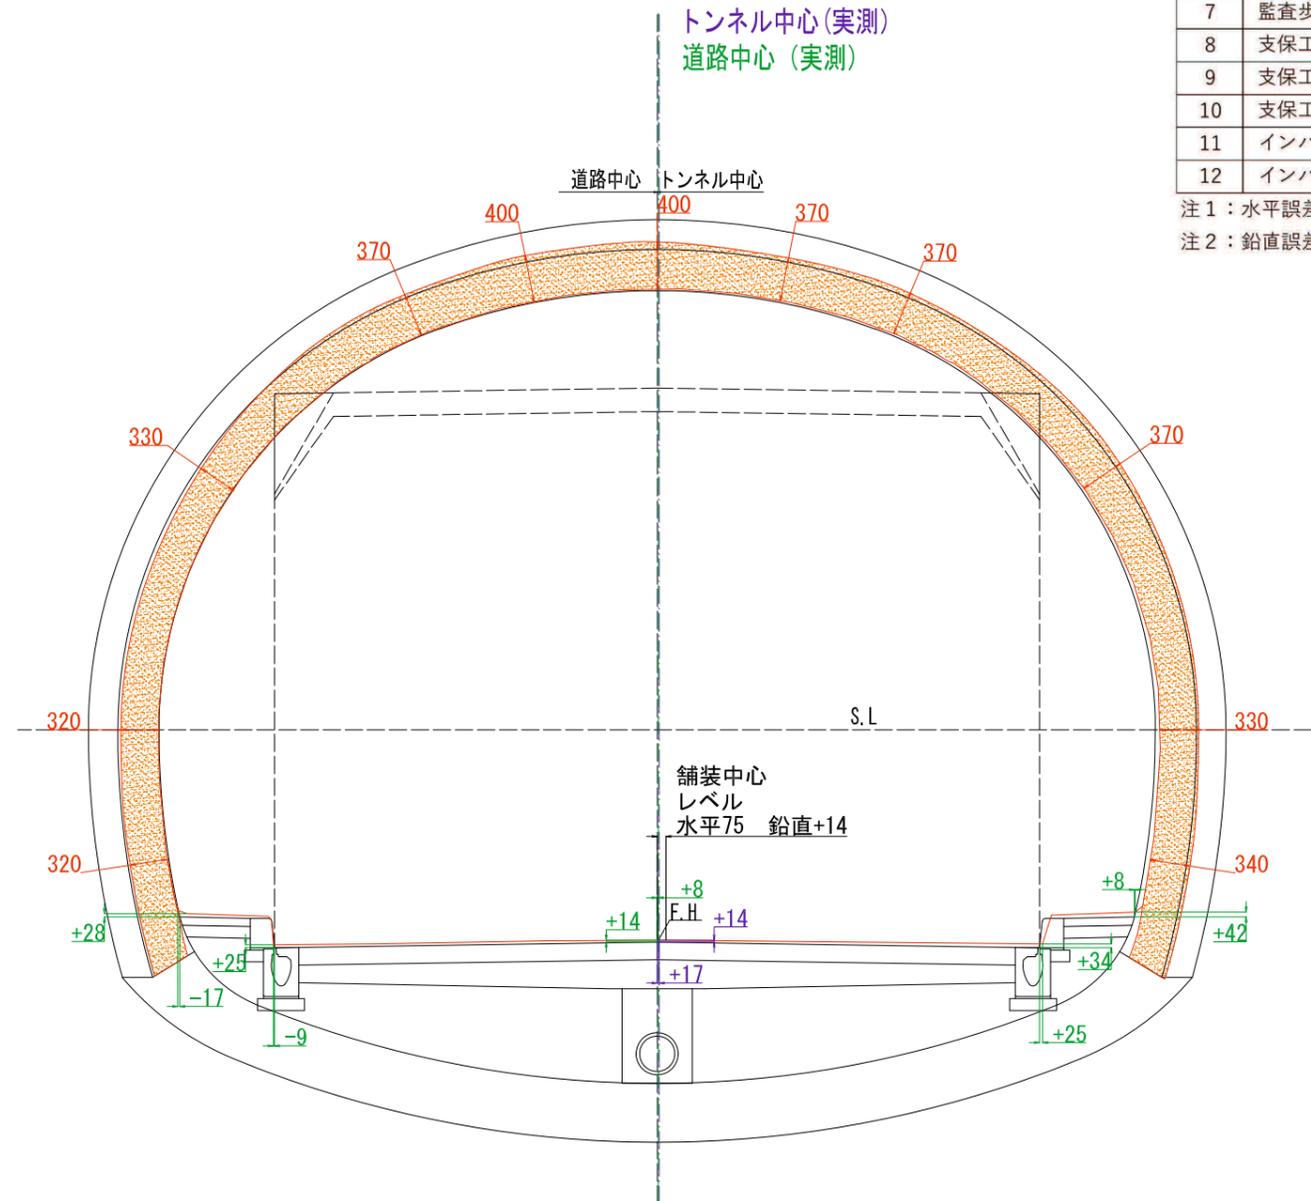
断面図(1)

断面 DIII-2

NO.109

No.	項目	誤差		備考
		水平	鉛直	
1	トンネル中心	+17	+14	
2	道路中心	+8	+14	
3	舗装中心	+75	+14	センターから右に75mmレベル
4	道路端(右)	+25	+34	側溝と縁石の交点
5	道路端(左)	-9	+25	側溝と縁石の交点
6	監査歩廊(右端)	+8	+42	
7	監査歩廊(左端)	-17	+28	
8	支保工前面(右端)	-	-	覆工撤去箇所のみ
9	支保工前面(左端)	-	-	覆工撤去箇所のみ
10	支保工前面(天端)	-	-	覆工撤去箇所のみ
11	インバート(右端)	-	-	覆工撤去箇所のみ
12	インバート(左端)	-	-	覆工撤去箇所のみ

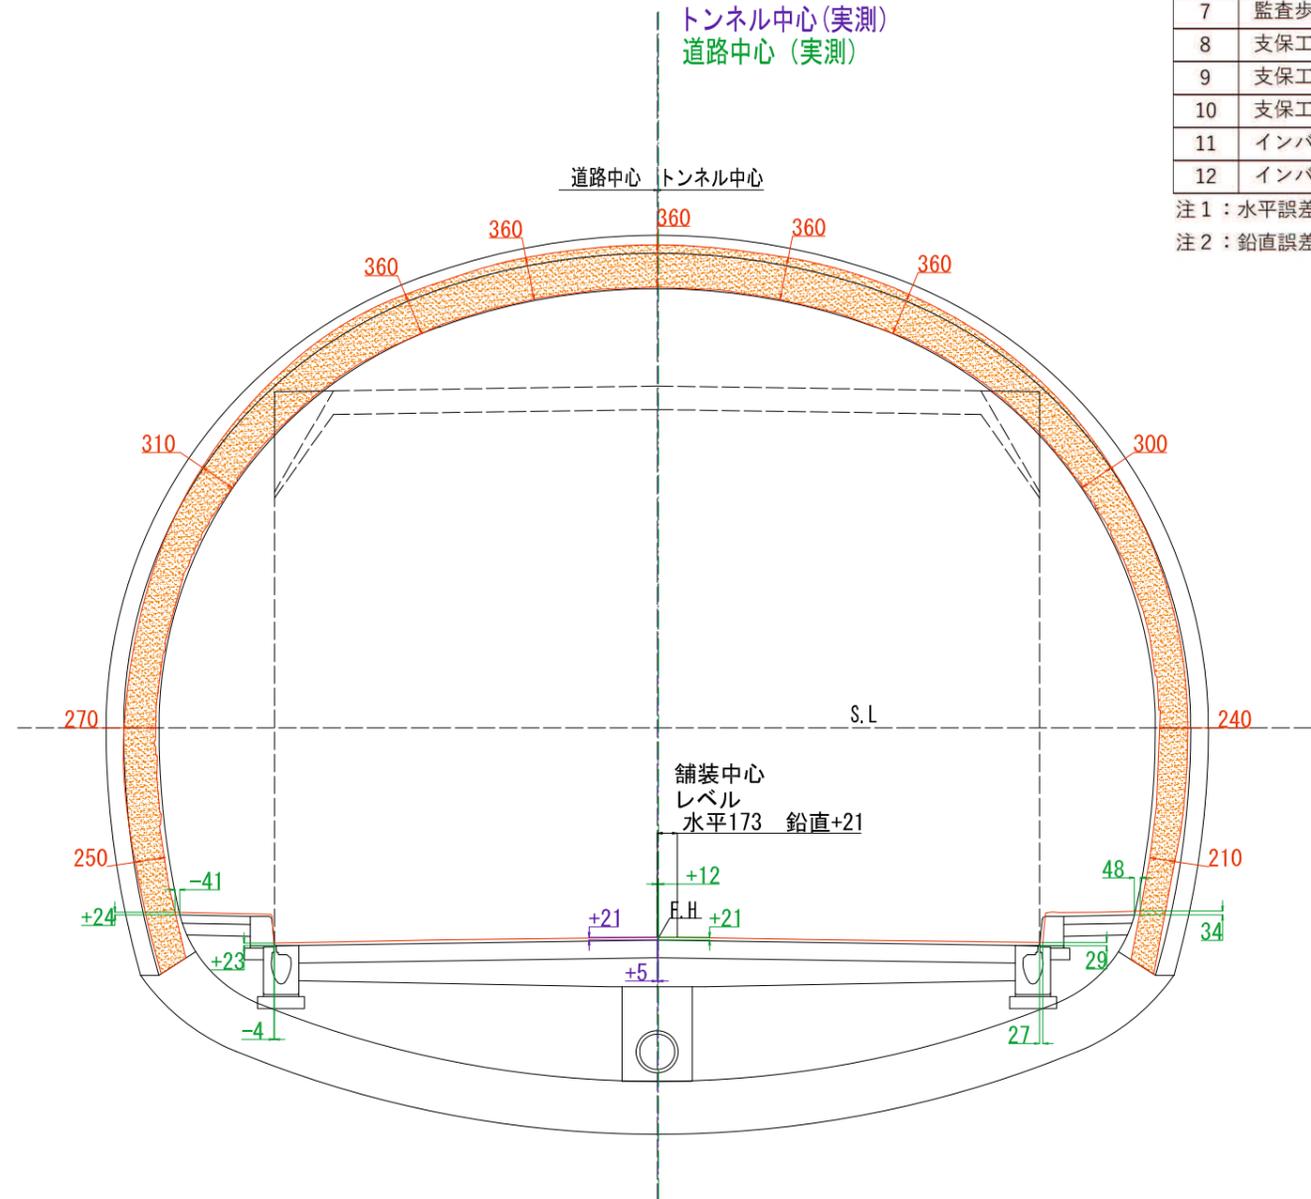
断面図(2)

断面 DI-b-1

NO.110

No.	項目	誤差		備考
		水平	鉛直	
1	トンネル中心	+5	+21	
2	道路中心	+12	+21	
3	舗装中心	+173	+21	センターから右に173mmレベル
4	道路端(右)	+27	+29	側溝と縁石の交点
5	道路端(左)	-4	+23	側溝と縁石の交点
6	監査歩廊(右端)	+48	+34	
7	監査歩廊(左端)	-41	+24	
8	支保工前面(右端)	-	-	覆工撤去箇所のみ
9	支保工前面(左端)	-	-	覆工撤去箇所のみ
10	支保工前面(天端)	-	-	覆工撤去箇所のみ
11	インバート(右端)	-	-	覆工撤去箇所のみ
12	インバート(左端)	-	-	覆工撤去箇所のみ

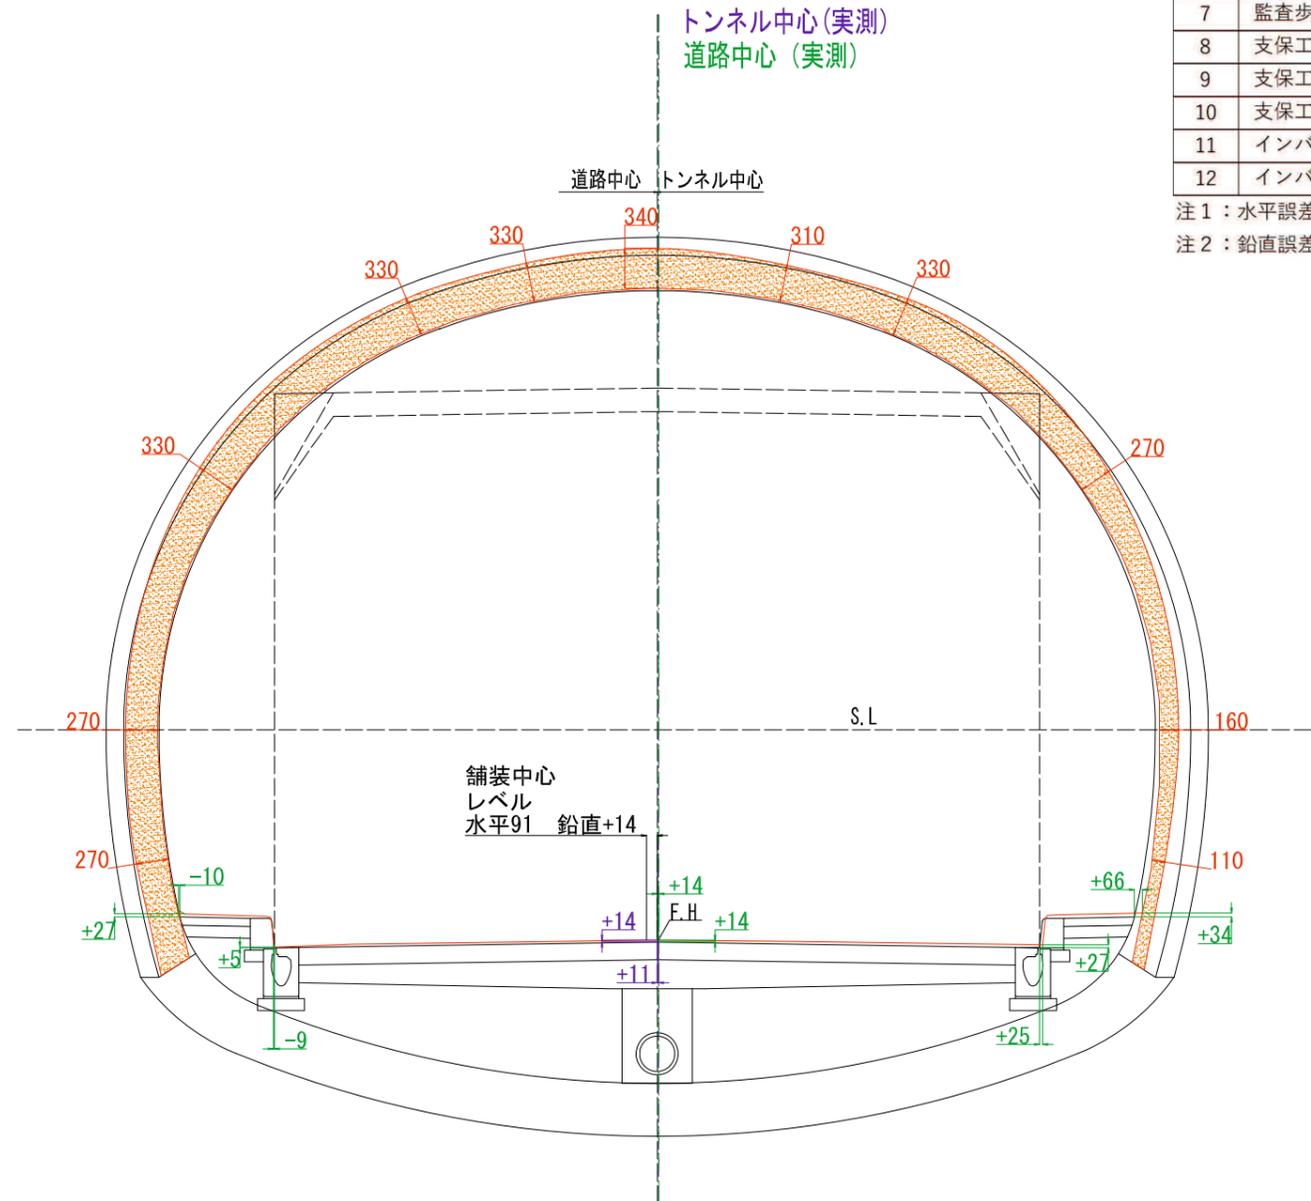
断面図(3)

断面 DI-b-1

NO.111

No.	項目	誤差		備考
		水平	鉛直	
1	トンネル中心	+11	+14	
2	道路中心	+14	+14	
3	舗装中心	-91	+14	センターから左に91mmレベル
4	道路端(右)	+25	+27	側溝と縁石の交点
5	道路端(左)	-9	+5	側溝と縁石の交点
6	監査歩廊(右端)	+66	+34	
7	監査歩廊(左端)	-10	+27	
8	支保工前面(右端)	-	-	覆工撤去箇所のみ
9	支保工前面(左端)	-	-	覆工撤去箇所のみ
10	支保工前面(天端)	-	-	覆工撤去箇所のみ
11	インバート(右端)	-	-	覆工撤去箇所のみ
12	インバート(左端)	-	-	覆工撤去箇所のみ

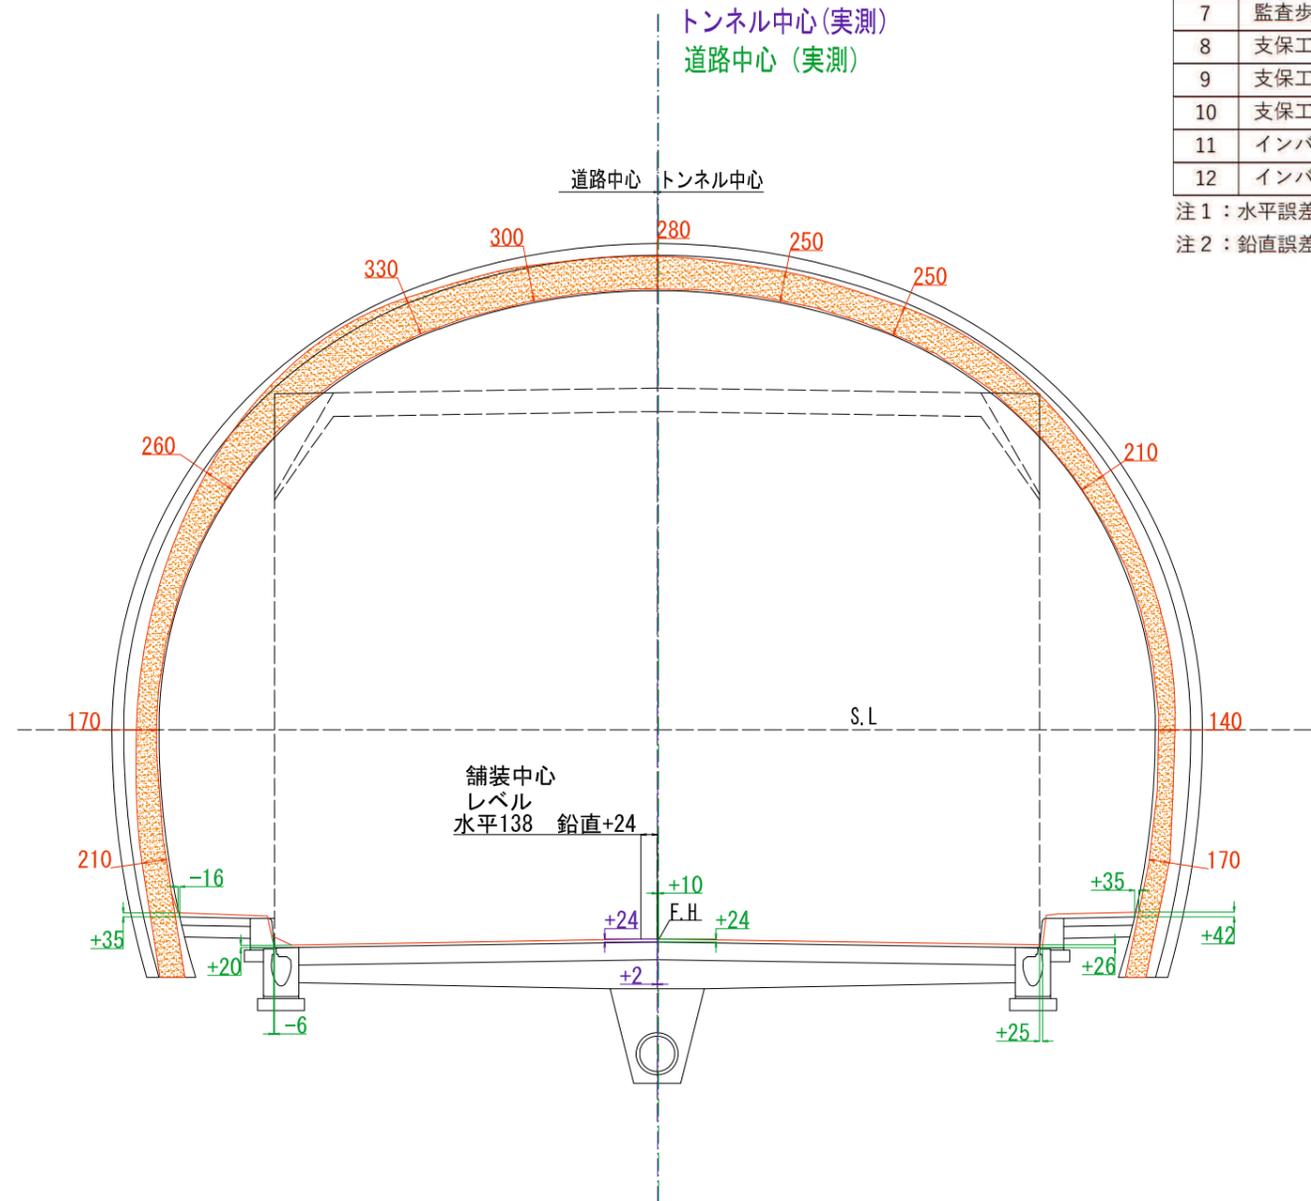
断面図 (5)

断面 CII-b

NO.113

No.	項目	誤差		備考
		水平	鉛直	
1	トンネル中心	+2	+24	
2	道路中心	+10	+24	
3	舗装中心	-138	+24	センターから左に138mmレベル
4	道路端 (右)	+25	+26	側溝と縁石の交点
5	道路端 (左)	-6	+20	側溝と縁石の交点
6	監査歩廊 (右端)	+35	+42	
7	監査歩廊 (左端)	-16	+35	
8	支保工前面 (右端)	-	-	覆工撤去箇所のみ
9	支保工前面 (左端)	-	-	覆工撤去箇所のみ
10	支保工前面 (天端)	-	-	覆工撤去箇所のみ
11	インバート (右端)	-	-	覆工撤去箇所のみ
12	インバート (左端)	-	-	覆工撤去箇所のみ

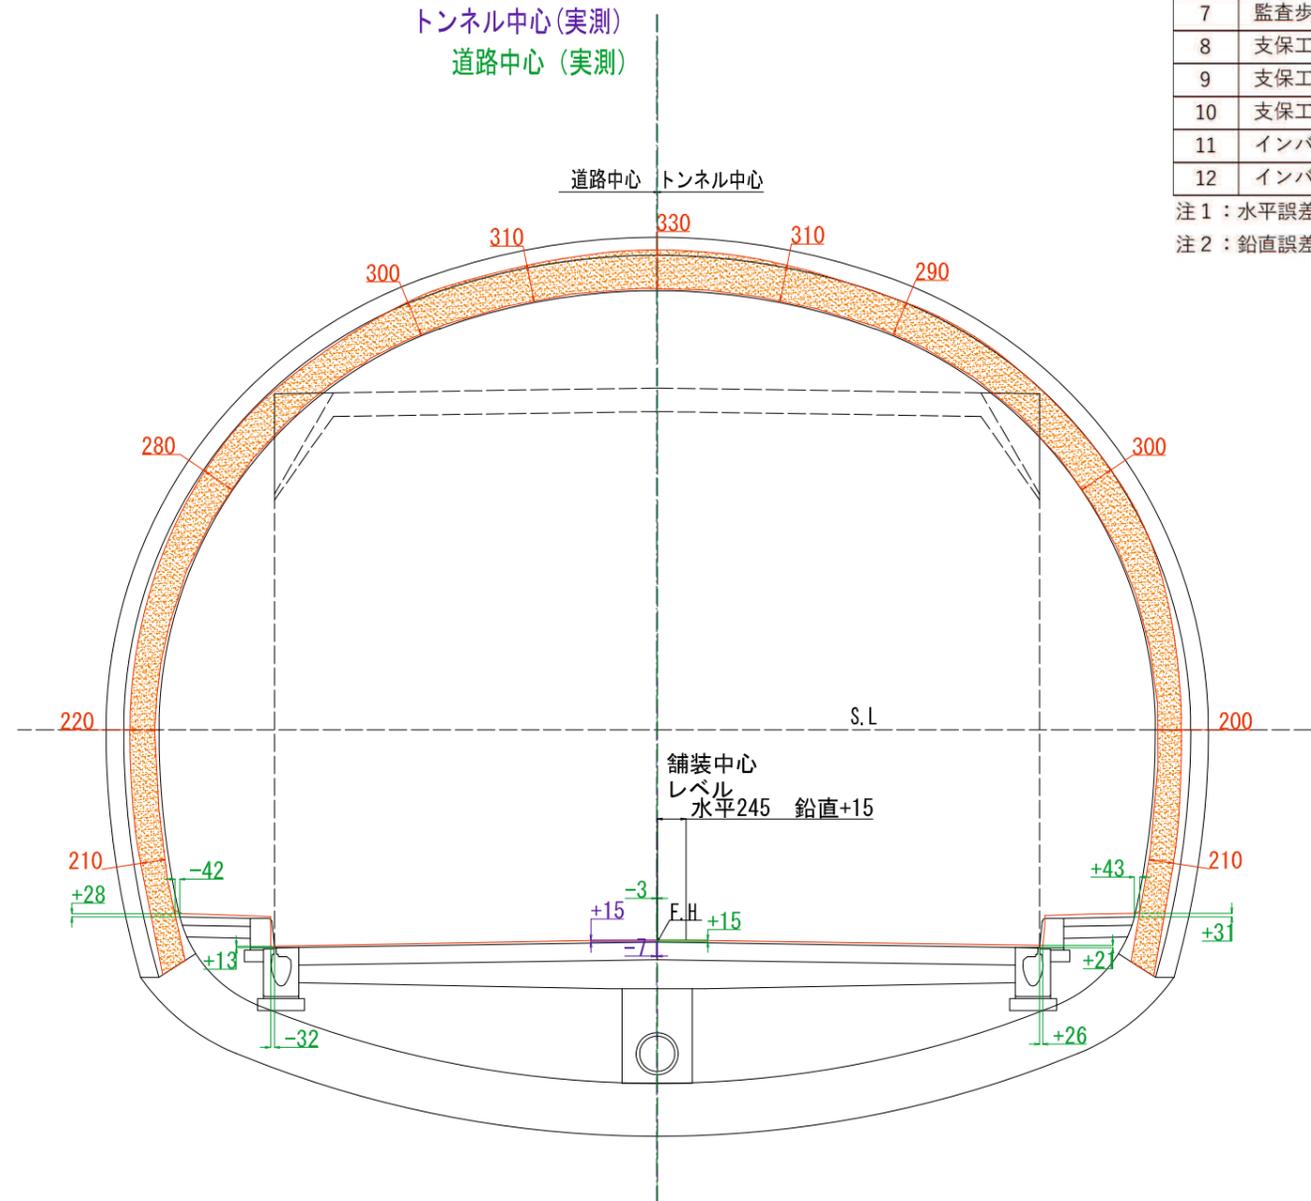
断面図(6)

断面 DI-b-1

NO.114

No.	項目	誤差		備考
		水平	鉛直	
1	トンネル中心	-7	+15	
2	道路中心	-3	+15	
3	舗装中心	+245	+15	センターから右に245mmレベル
4	道路端(右)	+26	+21	側溝と縁石の交点
5	道路端(左)	-32	+13	側溝と縁石の交点
6	監査歩廊(右端)	+43	+31	
7	監査歩廊(左端)	-42	+28	
8	支保工前面(右端)	-	-	覆工撤去箇所のみ
9	支保工前面(左端)	-	-	覆工撤去箇所のみ
10	支保工前面(天端)	-	-	覆工撤去箇所のみ
11	インバート(右端)	-	-	覆工撤去箇所のみ
12	インバート(左端)	-	-	覆工撤去箇所のみ

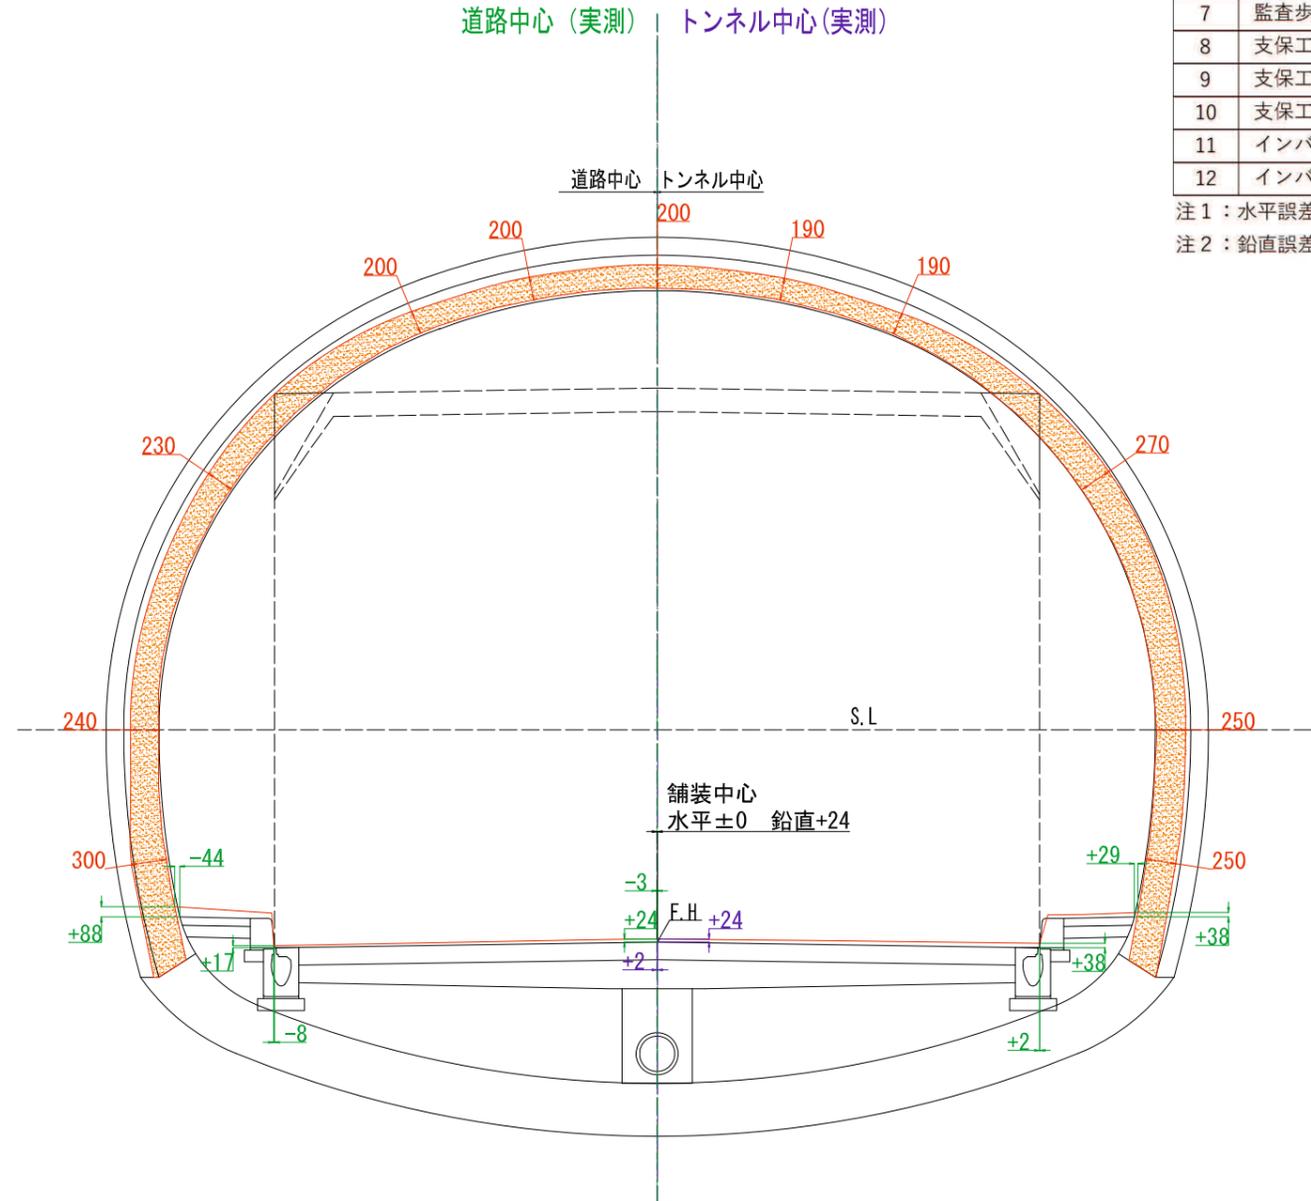
断面図 (7)

断面 DI-b-1

NO.115

No.	項目	誤差		備考
		水平	鉛直	
1	トンネル中心	+2	+24	
2	道路中心	-3	+24	
3	舗装中心	±0	+24	
4	道路端 (右)	+2	+38	側溝と縁石の交点
5	道路端 (左)	-8	+17	側溝と縁石の交点
6	監査歩廊 (右端)	+29	+38	
7	監査歩廊 (左端)	-44	+88	
8	支保工前面 (右端)	-	-	覆工撤去箇所のみ
9	支保工前面 (左端)	-	-	覆工撤去箇所のみ
10	支保工前面 (天端)	-	-	覆工撤去箇所のみ
11	インバート (右端)	-	-	覆工撤去箇所のみ
12	インバート (左端)	-	-	覆工撤去箇所のみ

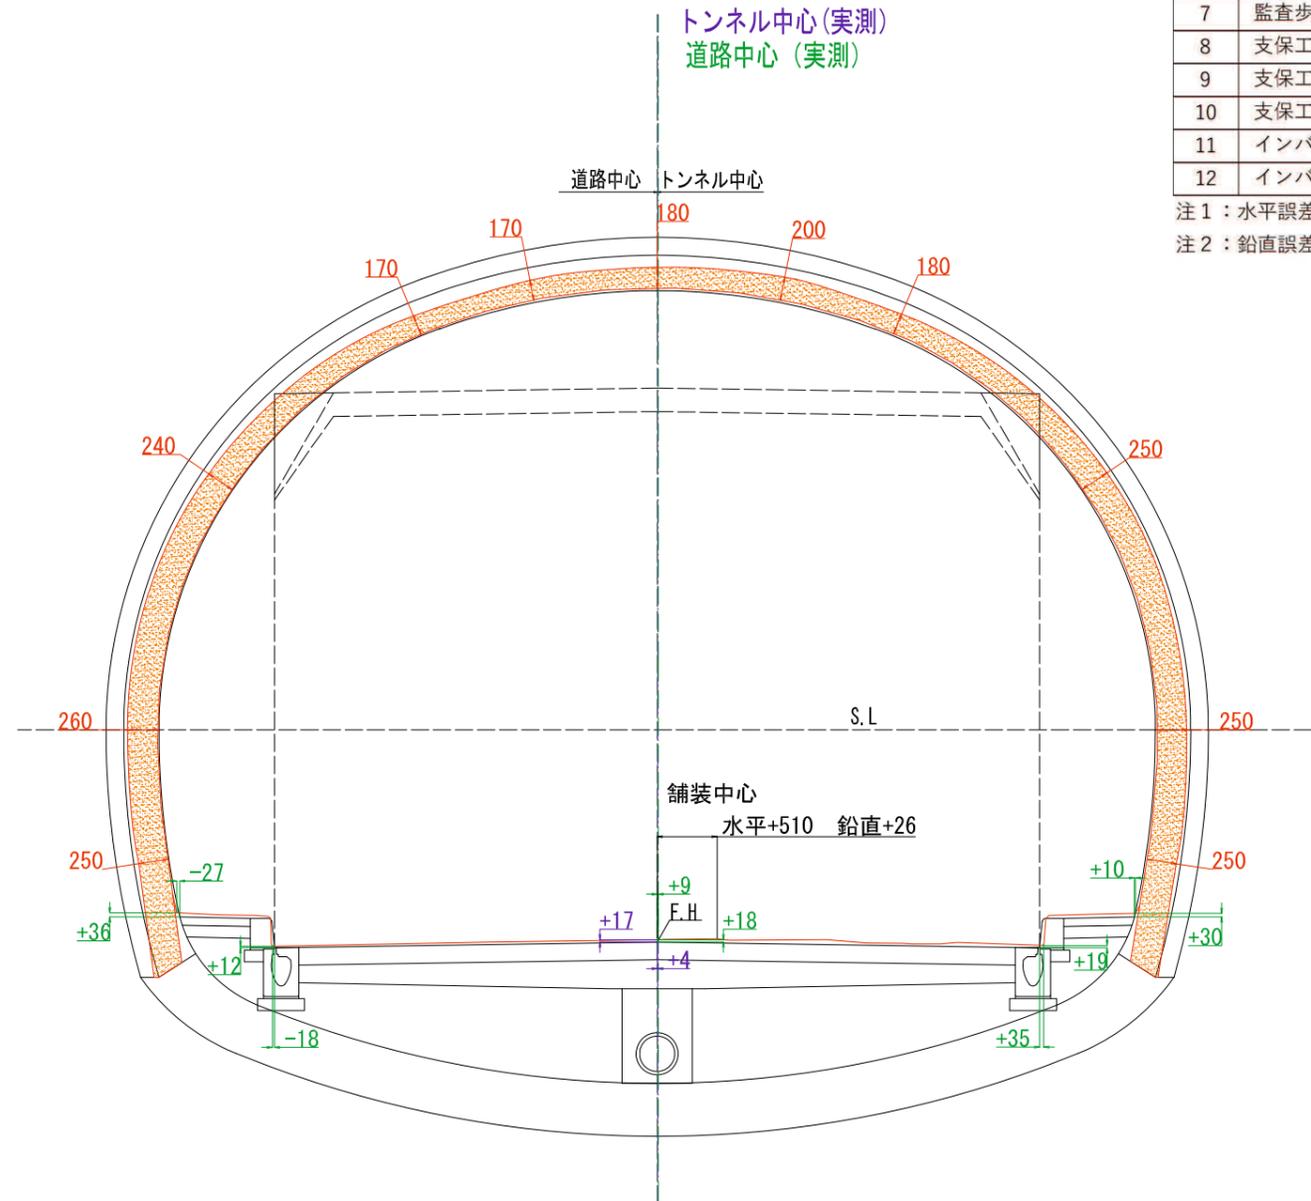
断面図(8)

断面 DI-b-1

NO.116

No.	項目	誤差		備考
		水平	鉛直	
1	トンネル中心	+4	+17	
2	道路中心	+9	+18	
3	舗装中心	+510	+26	
4	道路端(右)	+35	+19	側溝と縁石の交点
5	道路端(左)	-18	+12	側溝と縁石の交点
6	監査歩廊(右端)	+10	+30	
7	監査歩廊(左端)	-27	+36	
8	支保工前面(右端)	-	-	覆工撤去箇所のみ
9	支保工前面(左端)	-	-	覆工撤去箇所のみ
10	支保工前面(天端)	-	-	覆工撤去箇所のみ
11	インバート(右端)	-	-	覆工撤去箇所のみ
12	インバート(左端)	-	-	覆工撤去箇所のみ

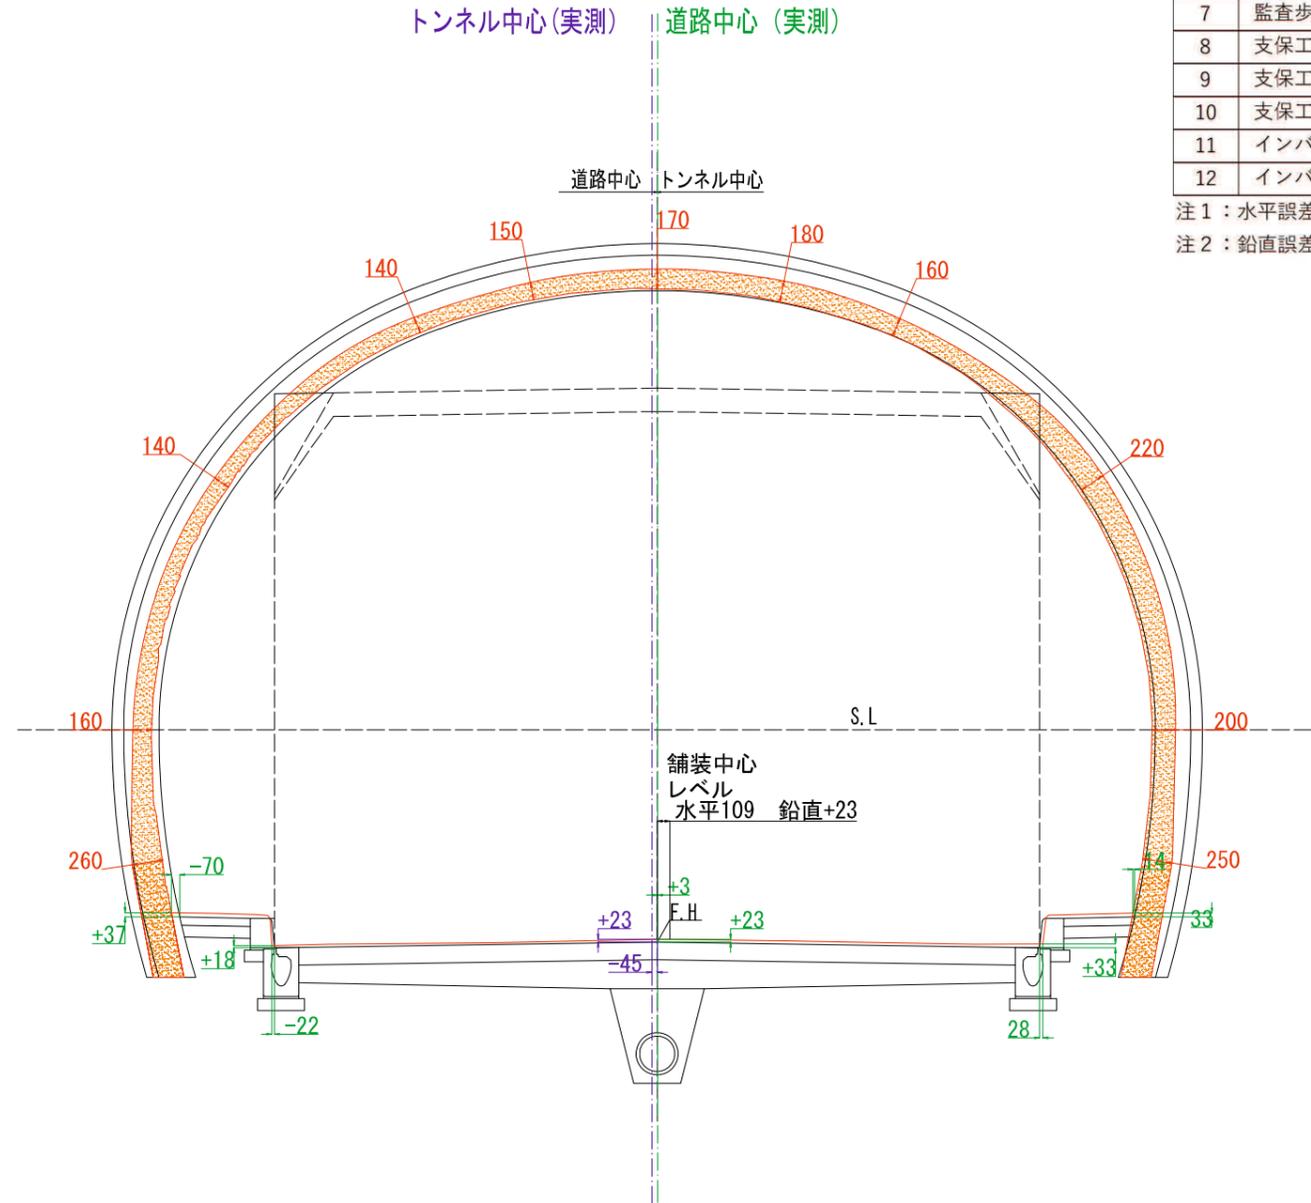
断面図(9)

断面 CII-b

NO.117

No.	項目	誤差		備考
		水平	鉛直	
1	トンネル中心	-45	+23	
2	道路中心	+3	+23	
3	舗装中心	+109	+23	センターから右に109mmレベル
4	道路端(右)	+28	+33	側溝と縁石の交点
5	道路端(左)	-22	+18	側溝と縁石の交点
6	監査歩廊(右端)	+14	+33	
7	監査歩廊(左端)	-70	+37	
8	支保工前面(右端)	-	-	覆工撤去箇所のみ
9	支保工前面(左端)	-	-	覆工撤去箇所のみ
10	支保工前面(天端)	-	-	覆工撤去箇所のみ
11	インバート(右端)	-	-	覆工撤去箇所のみ
12	インバート(左端)	-	-	覆工撤去箇所のみ

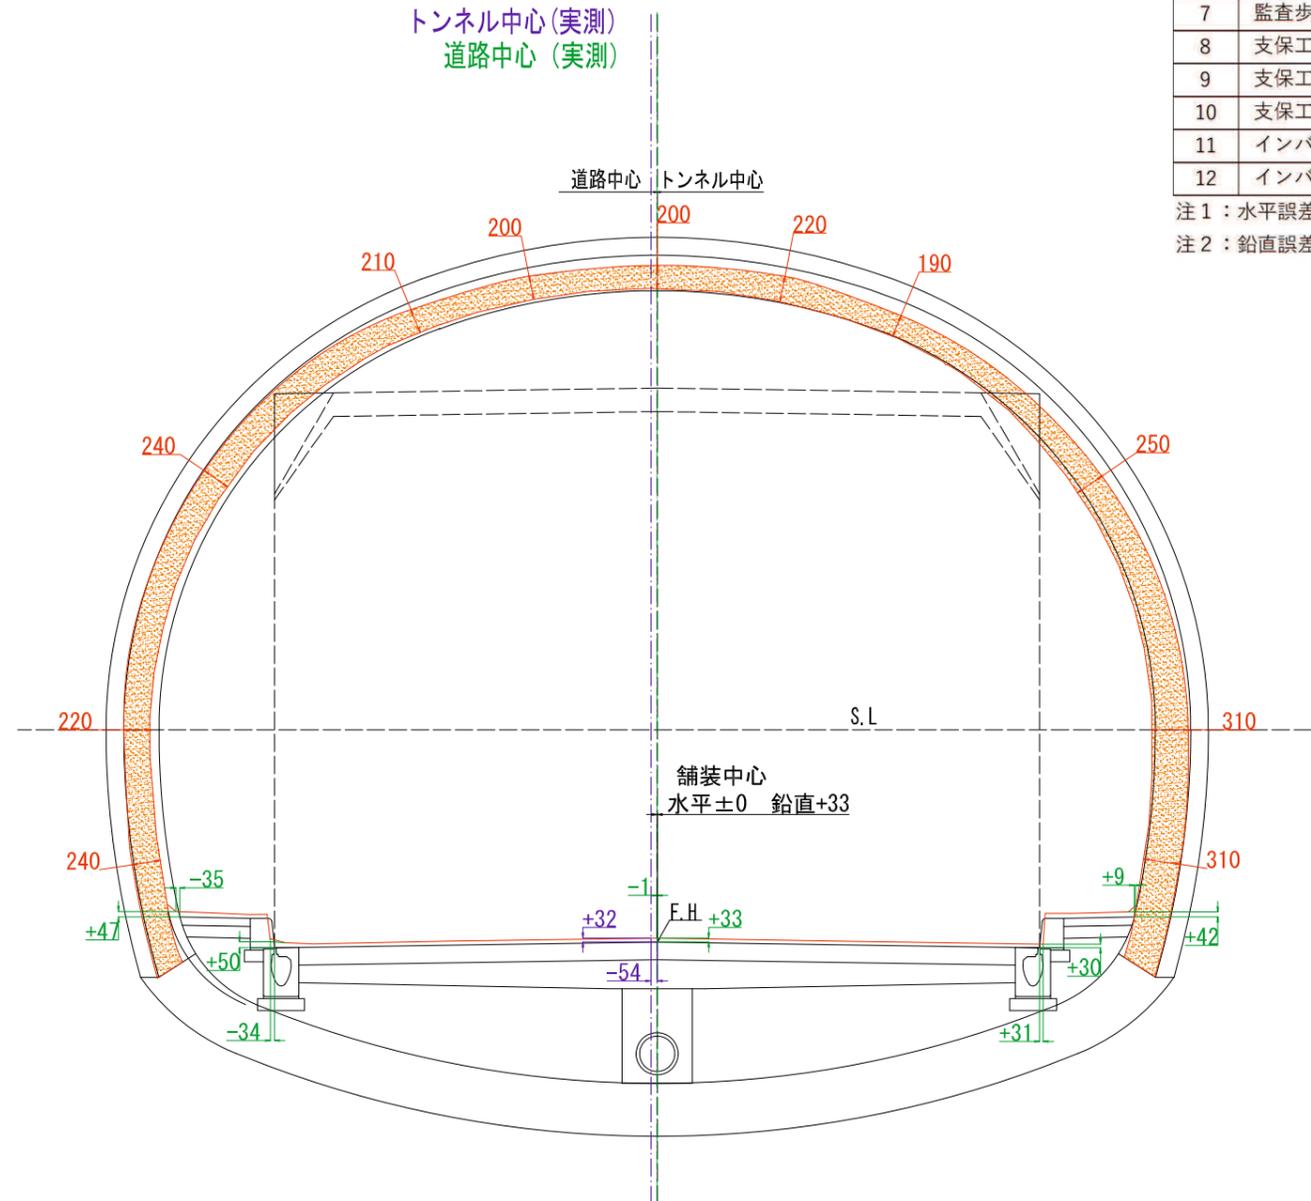
断面図 (11)

断面 DI-b-1

NO.119

No.	項目	誤差		備考
		水平	鉛直	
1	トンネル中心	-54	+32	
2	道路中心	-1	+33	
3	舗装中心	±0	+33	
4	道路端 (右)	+31	+30	側溝と縁石の交点
5	道路端 (左)	-34	+50	側溝と縁石の交点
6	監査歩廊 (右端)	+9	+42	
7	監査歩廊 (左端)	-35	+47	
8	支保工前面 (右端)	-	-	覆工撤去箇所のみ
9	支保工前面 (左端)	-	-	覆工撤去箇所のみ
10	支保工前面 (天端)	-	-	覆工撤去箇所のみ
11	インバート (右端)	-	-	覆工撤去箇所のみ
12	インバート (左端)	-	-	覆工撤去箇所のみ

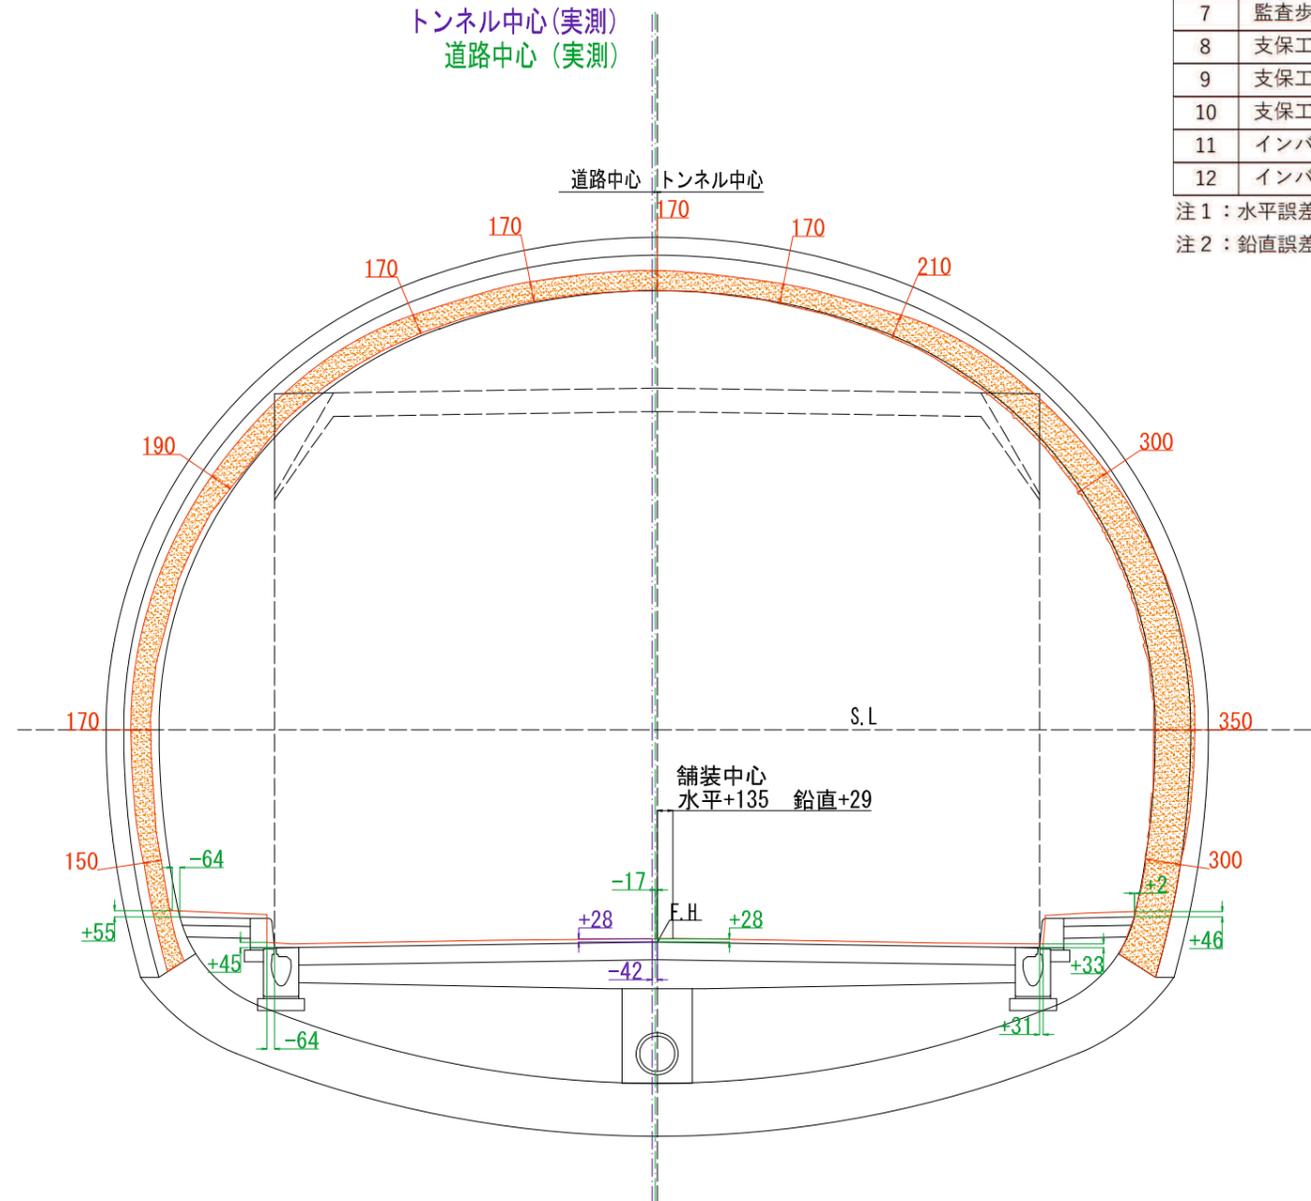
断面図 (12)

断面 DI-b-1

NO. 120

No.	項目	誤差		備考
		水平	鉛直	
1	トンネル中心	-42	+28	
2	道路中心	-17	+28	
3	舗装中心	+135	+29	
4	道路端 (右)	+31	+33	側溝と縁石の交点
5	道路端 (左)	-64	+45	側溝と縁石の交点
6	監査歩廊 (右端)	+2	+46	
7	監査歩廊 (左端)	-64	+55	
8	支保工前面 (右端)	-	-	覆工撤去箇所のみ
9	支保工前面 (左端)	-	-	覆工撤去箇所のみ
10	支保工前面 (天端)	-	-	覆工撤去箇所のみ
11	インバート (右端)	-	-	覆工撤去箇所のみ
12	インバート (左端)	-	-	覆工撤去箇所のみ

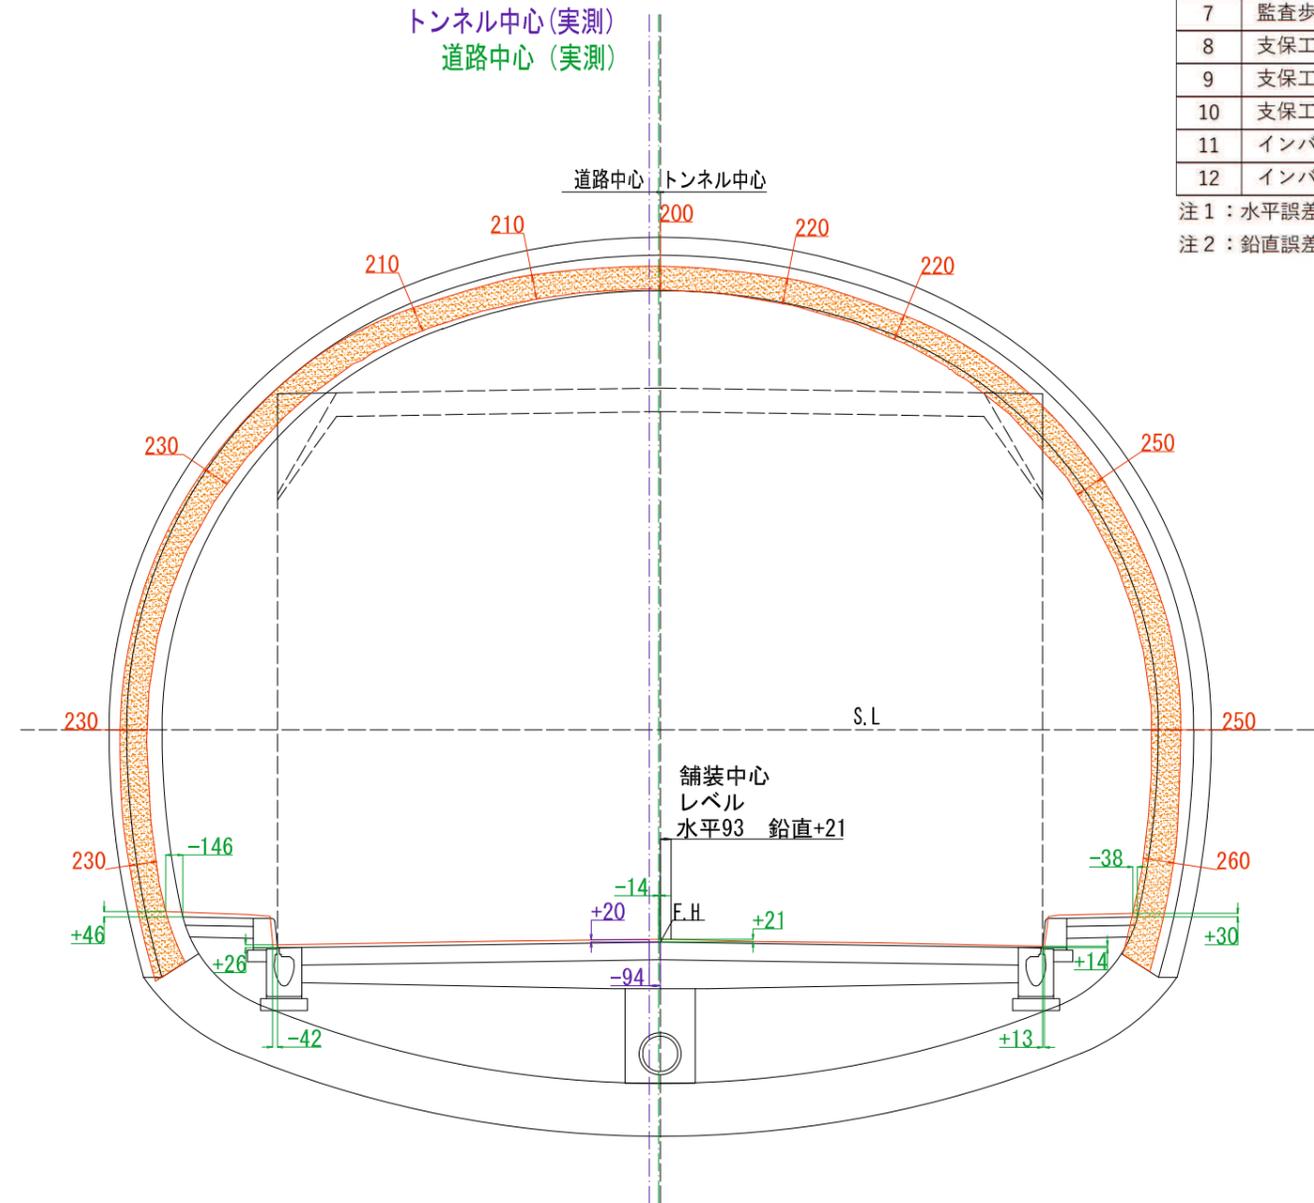
断面図 (13)

断面 DI-b-1

NO. 121

No.	項目	誤差		備考
		水平	鉛直	
1	トンネル中心	-94	+20	
2	道路中心	-14	+21	
3	舗装中心	+93	+21	センターから右に93mmレベル
4	道路端 (右)	+13	+14	側溝と縁石の交点
5	道路端 (左)	-42	+26	側溝と縁石の交点
6	監査歩廊 (右端)	-38	+30	
7	監査歩廊 (左端)	-146	+46	
8	支保工前面 (右端)	-	-	覆工撤去箇所のみ
9	支保工前面 (左端)	-	-	覆工撤去箇所のみ
10	支保工前面 (天端)	-	-	覆工撤去箇所のみ
11	インバート (右端)	-	-	覆工撤去箇所のみ
12	インバート (左端)	-	-	覆工撤去箇所のみ

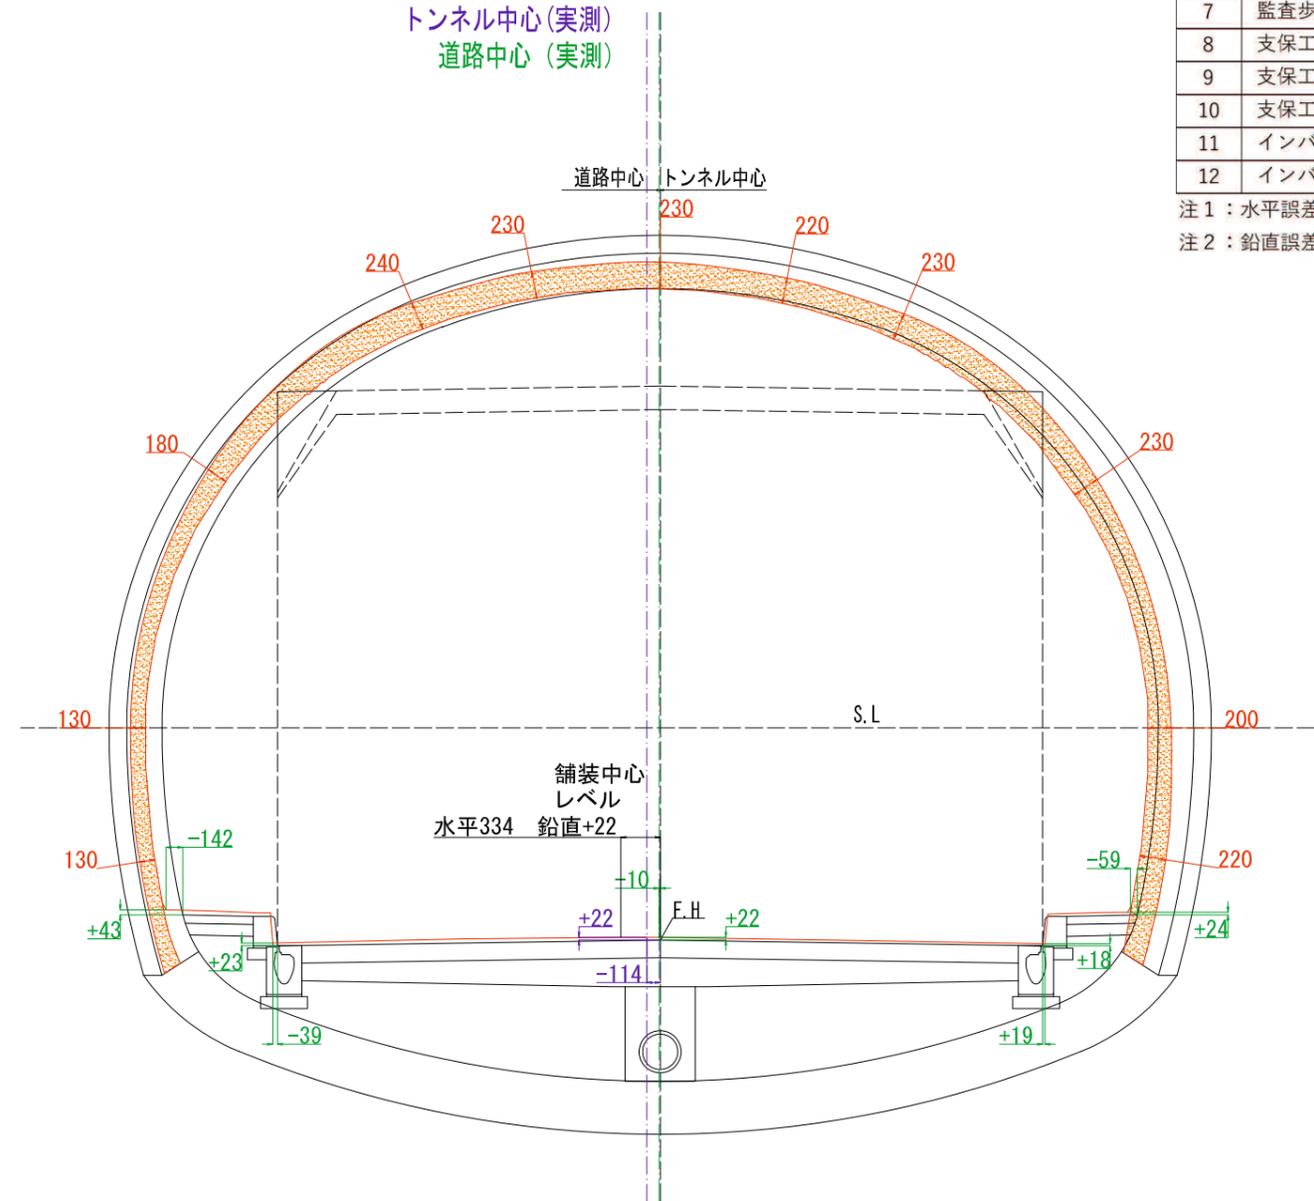
断面図 (14)

断面 DI-b-1

NO.122

No.	項目	誤差		備考
		水平	鉛直	
1	トンネル中心	-114	+22	
2	道路中心	-10	+22	
3	舗装中心	-334	+22	センターから左に334mmレベル
4	道路端 (右)	+19	+18	側溝と縁石の交点
5	道路端 (左)	-39	+23	側溝と縁石の交点
6	監査歩廊 (右端)	-59	+24	
7	監査歩廊 (左端)	-142	+43	
8	支保工前面 (右端)	-	-	覆工撤去箇所のみ
9	支保工前面 (左端)	-	-	覆工撤去箇所のみ
10	支保工前面 (天端)	-	-	覆工撤去箇所のみ
11	インバート (右端)	-	-	覆工撤去箇所のみ
12	インバート (左端)	-	-	覆工撤去箇所のみ

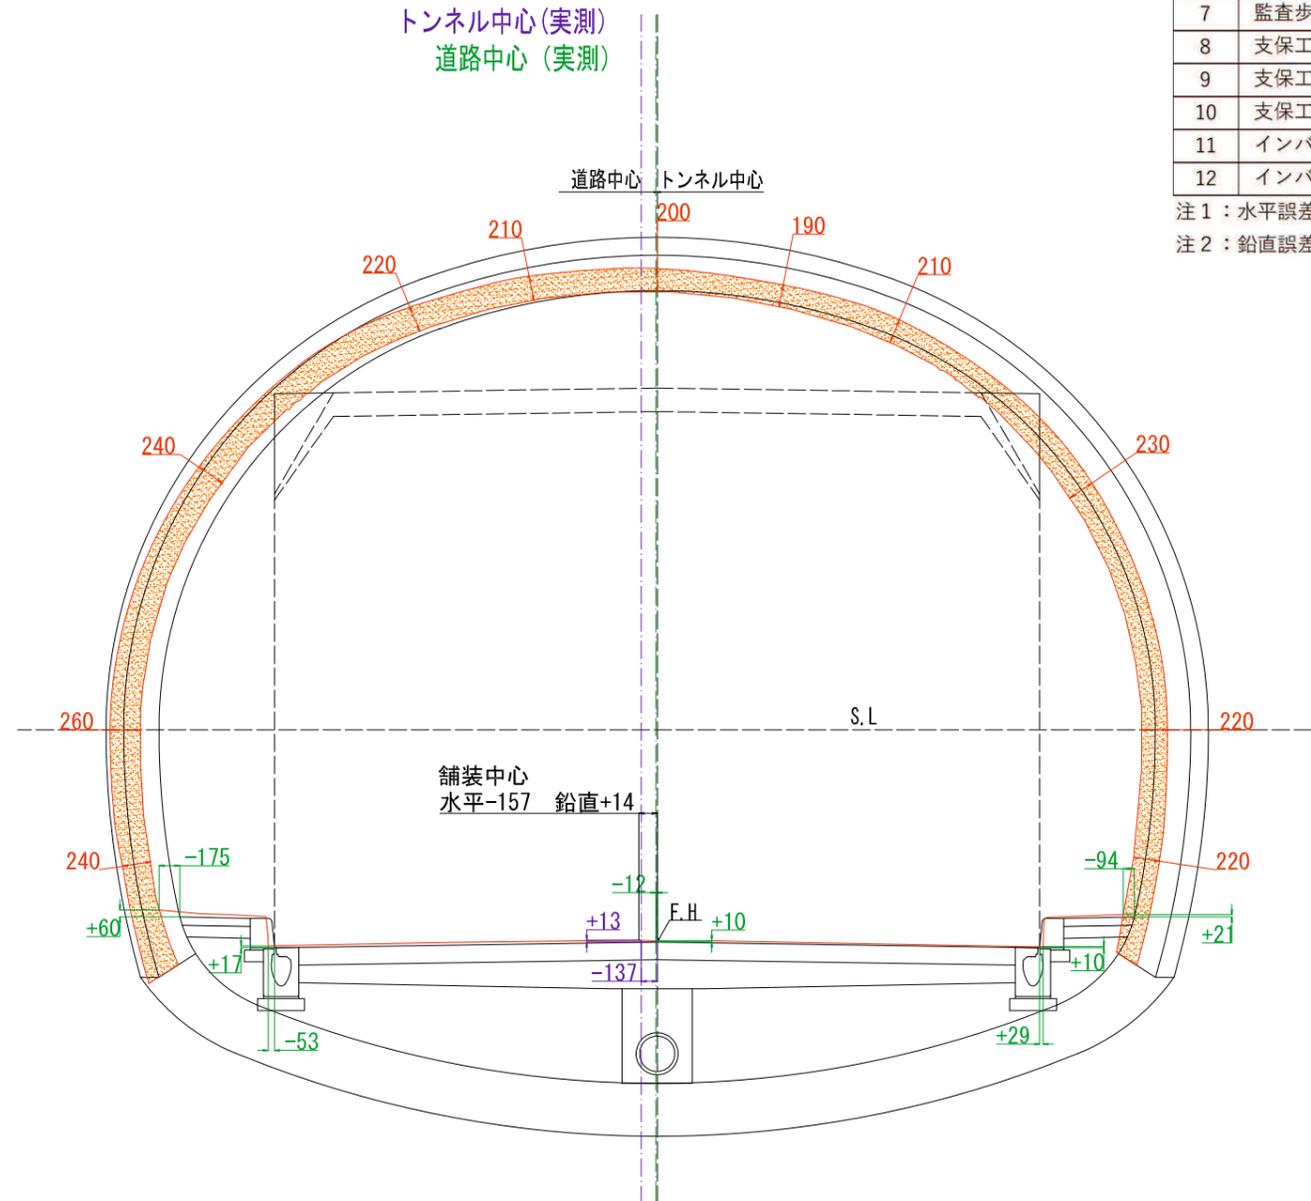
断面図 (15)

断面 DI-b-1

NO. 123

No.	項目	誤差		備考
		水平	鉛直	
1	トンネル中心	-137	+13	
2	道路中心	-12	+10	
3	舗装中心	-157	+14	
4	道路端 (右)	+29	+10	側溝と縁石の交点
5	道路端 (左)	-53	+17	側溝と縁石の交点
6	監査歩廊 (右端)	-94	+21	
7	監査歩廊 (左端)	-175	+60	
8	支保工前面 (右端)	-	-	覆工撤去箇所のみ
9	支保工前面 (左端)	-	-	覆工撤去箇所のみ
10	支保工前面 (天端)	-	-	覆工撤去箇所のみ
11	インバート (右端)	-	-	覆工撤去箇所のみ
12	インバート (左端)	-	-	覆工撤去箇所のみ
