県道長井古座線 八郎山トンネル技術検討委員会

第2回委員会資料

目 次	
別紙①；断面図（各測点）	1
別紙②；覆工表面状況展開図	37
別紙③；支保工形状断面図	44

和歌山県県土整備部道路局道路建設課

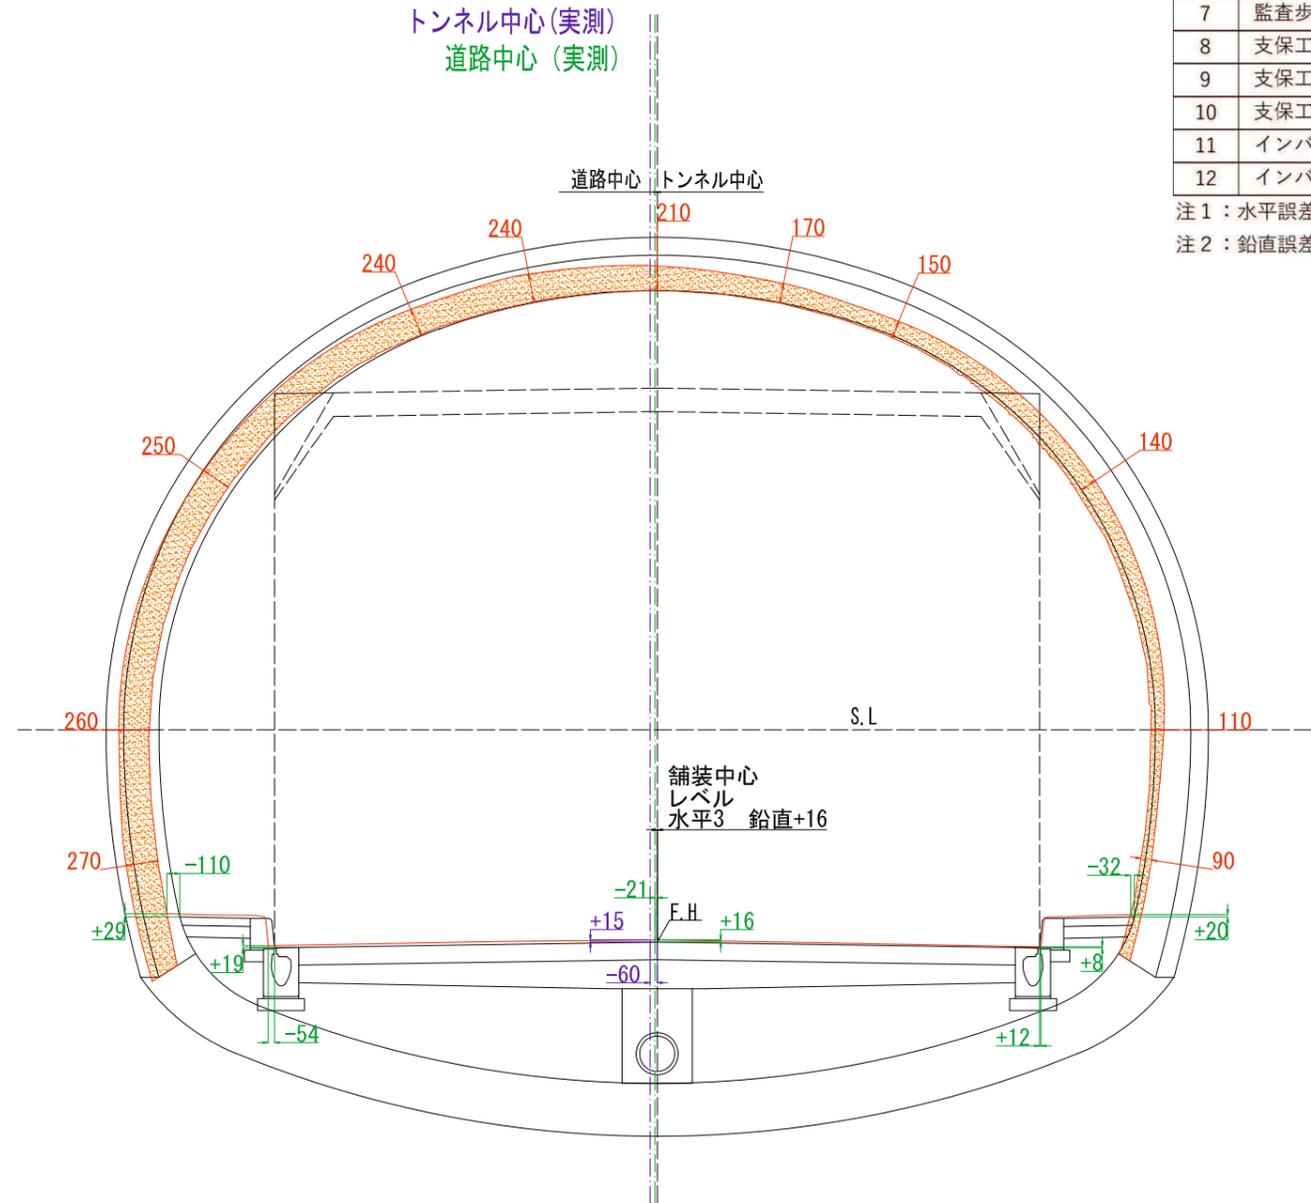
断面図 (16)

断面 DI-b-1

NO. 124

No.	項目	誤差		備考
		水平	鉛直	
1	トンネル中心	-60	+15	
2	道路中心	-21	+16	
3	舗装中心	+3	+16	センターから右に3mmレベル
4	道路端 (右)	+12	+8	側溝と縁石の交点
5	道路端 (左)	-54	+19	側溝と縁石の交点
6	監査歩廊 (右端)	-32	+20	
7	監査歩廊 (左端)	-110	+29	
8	支保工前面 (右端)	-	-	覆工撤去箇所のみ
9	支保工前面 (左端)	-	-	覆工撤去箇所のみ
10	支保工前面 (天端)	-	-	覆工撤去箇所のみ
11	インバート (右端)	-	-	覆工撤去箇所のみ
12	インバート (左端)	-	-	覆工撤去箇所のみ

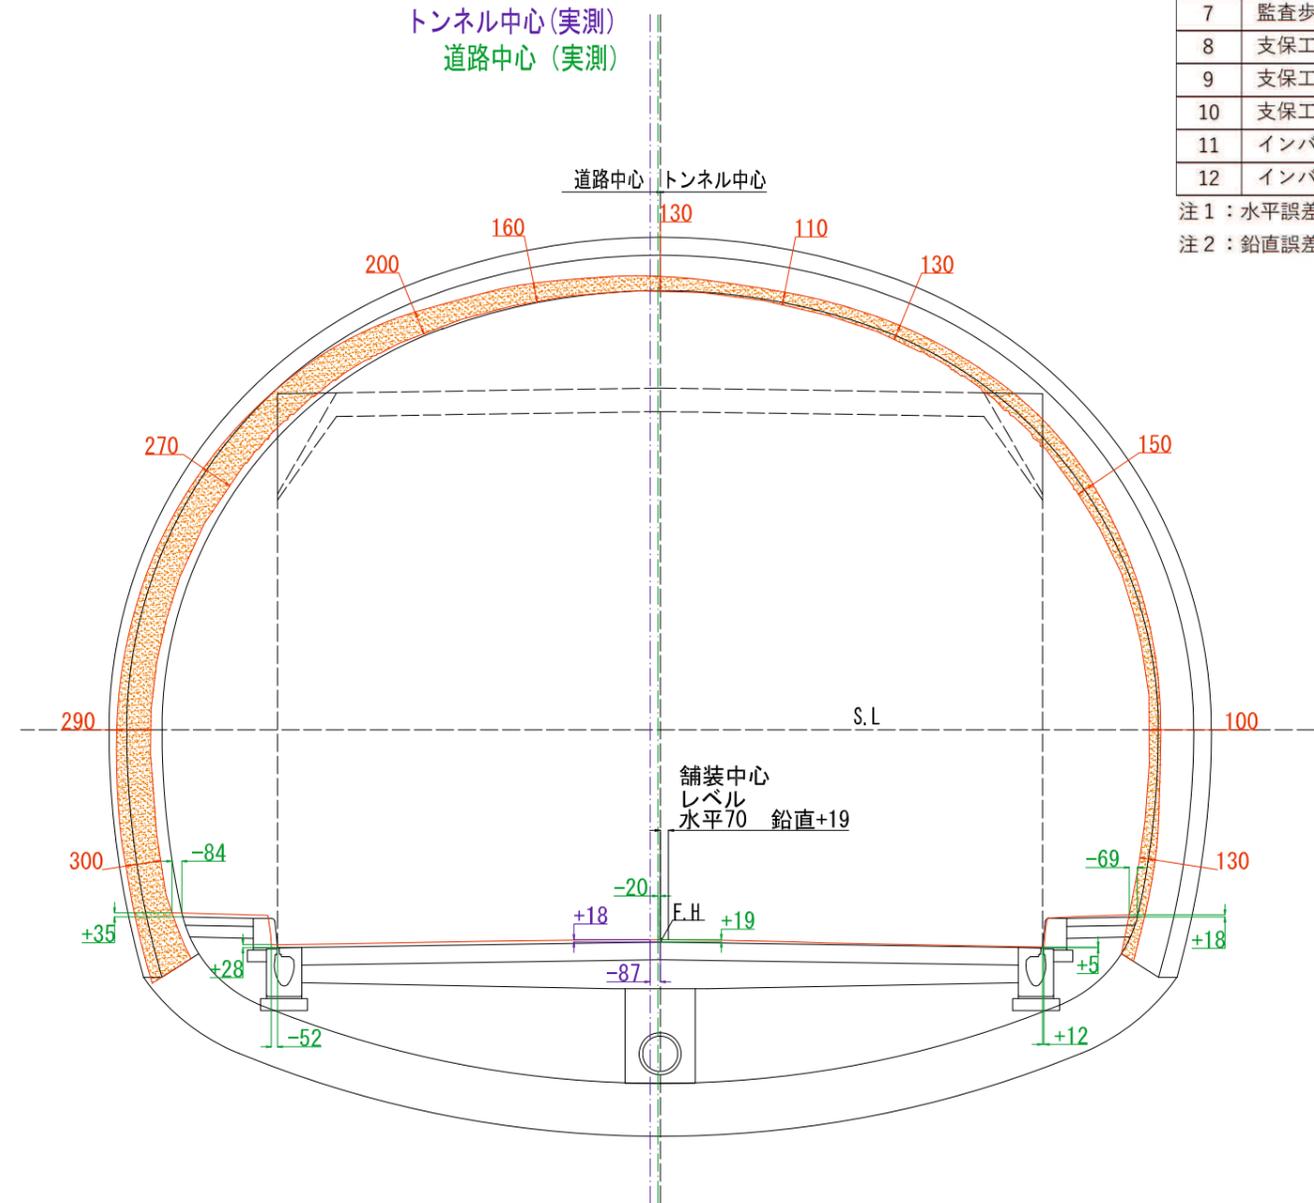
断面図 (17)

断面 DI-b-1

NO. 125

No.	項目	誤差		備考
		水平	鉛直	
1	トンネル中心	-87	+18	
2	道路中心	-20	+19	
3	舗装中心	+70	+19	センターから右に70mmレベル
4	道路端 (右)	+12	+5	側溝と縁石の交点
5	道路端 (左)	-52	+28	側溝と縁石の交点
6	監査歩廊 (右端)	-69	+18	
7	監査歩廊 (左端)	-84	+35	
8	支保工前面 (右端)	-	-	覆工撤去箇所のみ
9	支保工前面 (左端)	-	-	覆工撤去箇所のみ
10	支保工前面 (天端)	-	-	覆工撤去箇所のみ
11	インバート (右端)	-	-	覆工撤去箇所のみ
12	インバート (左端)	-	-	覆工撤去箇所のみ

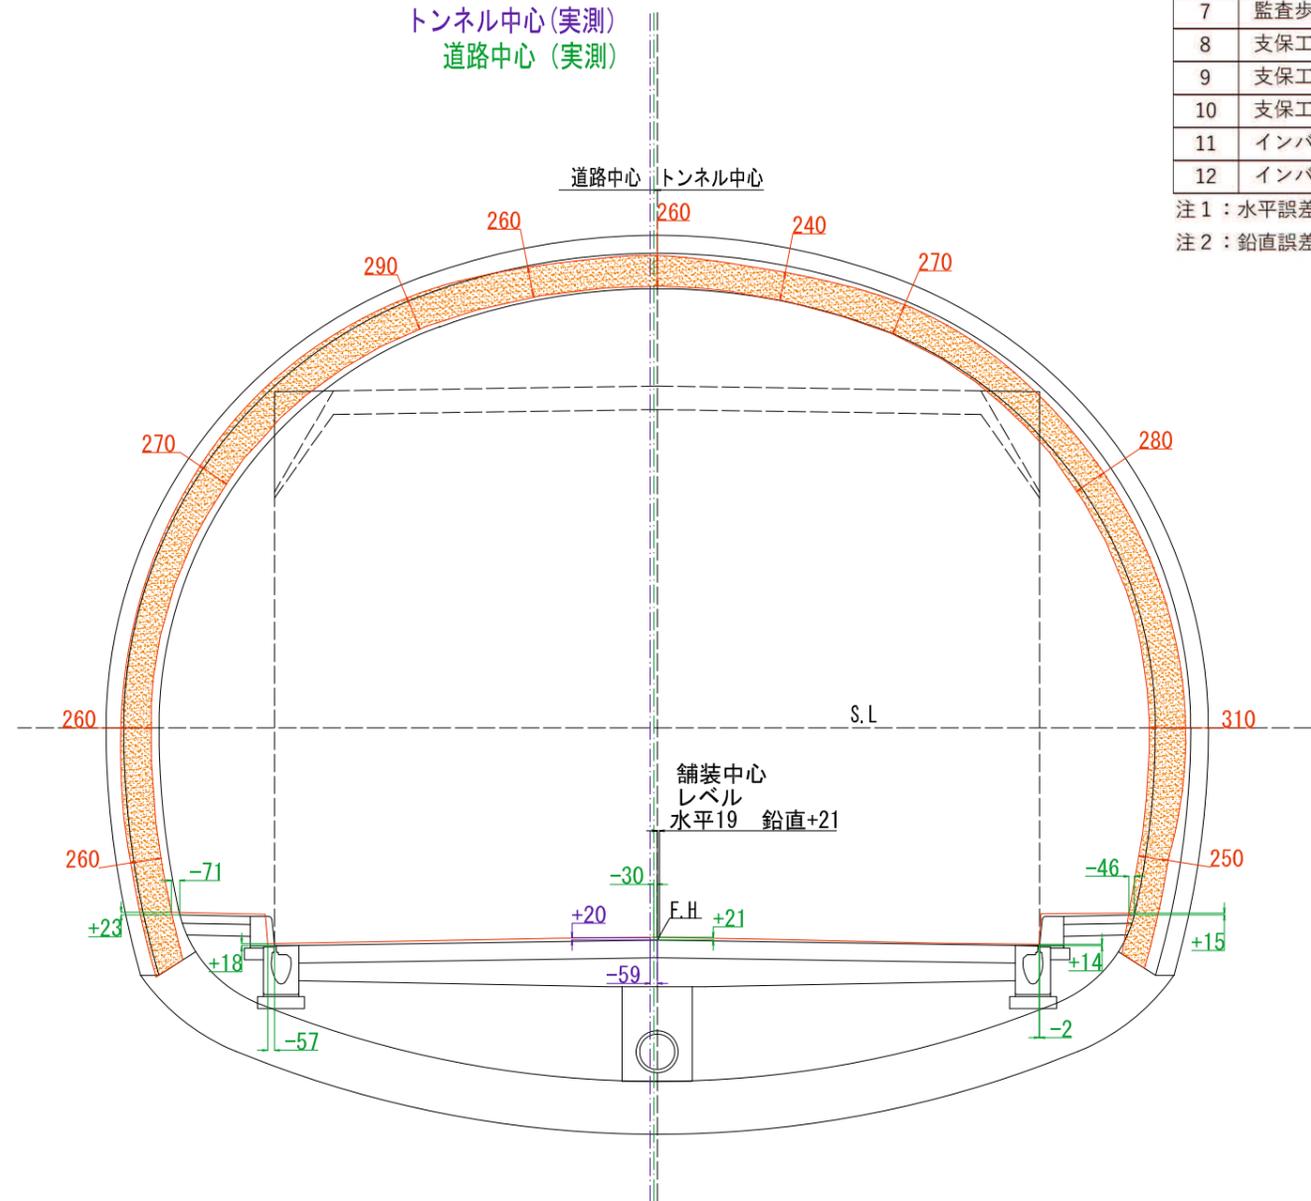
断面図 (19)

断面 DI-b-1

NO.127

No.	項目	誤差		備考
		水平	鉛直	
1	トンネル中心	-59	+20	
2	道路中心	-30	+21	
3	舗装中心	+19	+21	センターから右に19mmレベル
4	道路端 (右)	-2	+14	側溝と縁石の交点
5	道路端 (左)	-57	+18	側溝と縁石の交点
6	監査歩廊 (右端)	-46	+15	
7	監査歩廊 (左端)	-71	+23	
8	支保工前面 (右端)	-	-	覆工撤去箇所のみ
9	支保工前面 (左端)	-	-	覆工撤去箇所のみ
10	支保工前面 (天端)	-	-	覆工撤去箇所のみ
11	インバート (右端)	-	-	覆工撤去箇所のみ
12	インバート (左端)	-	-	覆工撤去箇所のみ

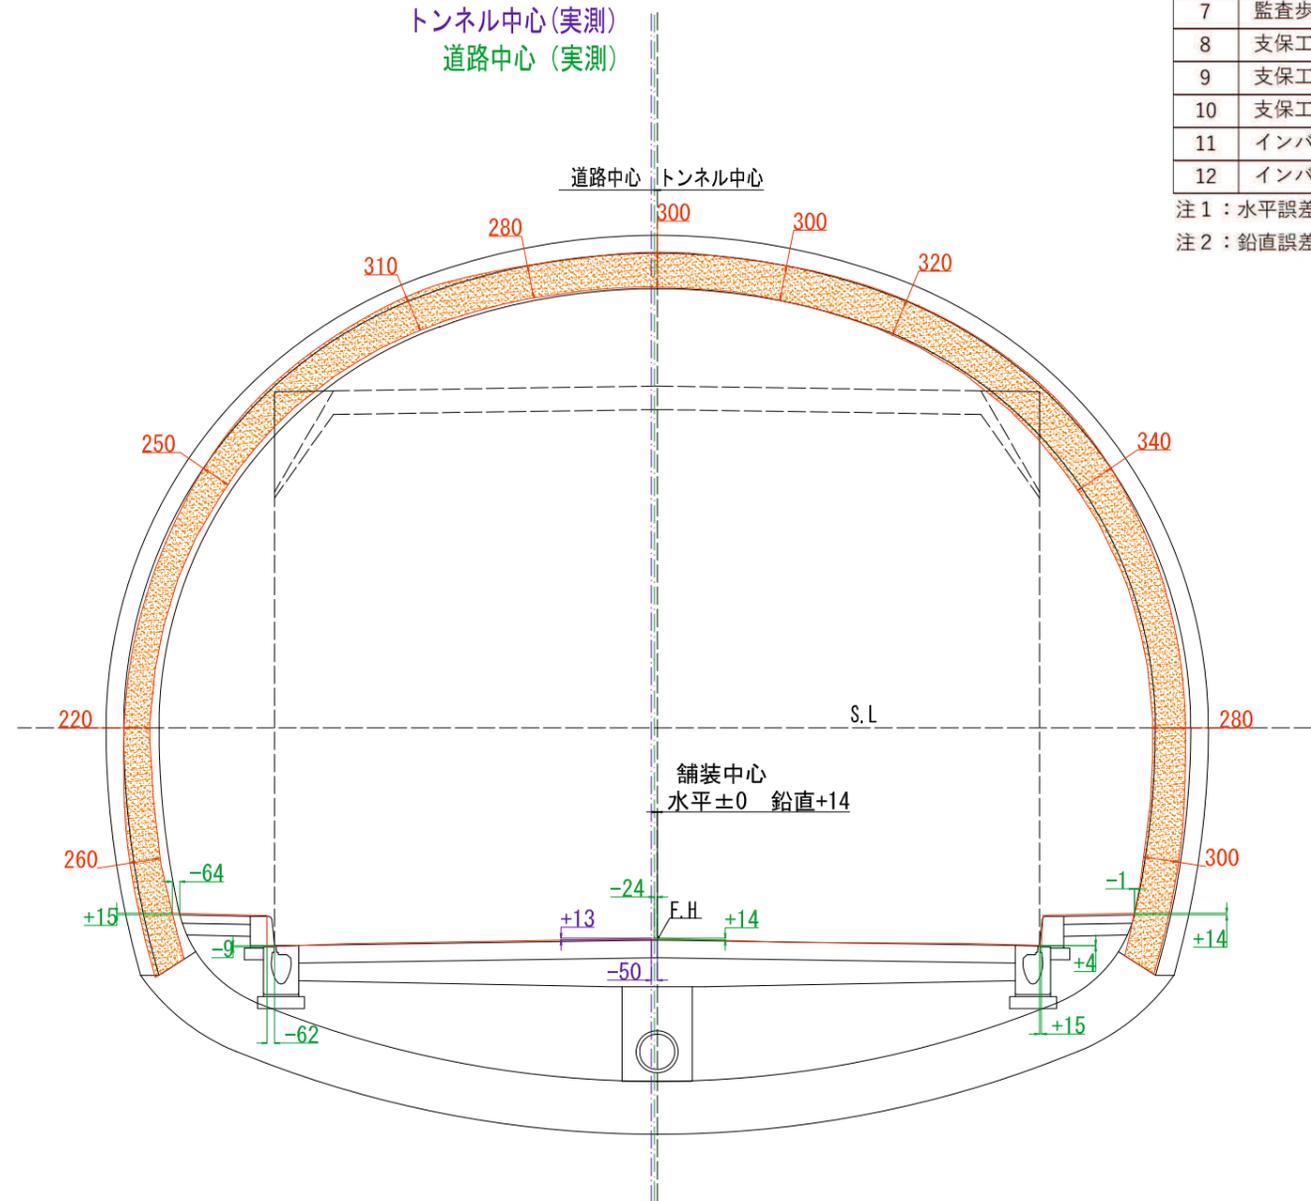
断面図 (20)

断面 DI-b-1

NO.128

No.	項目	誤差		備考
		水平	鉛直	
1	トンネル中心	-50	+13	
2	道路中心	-24	+14	
3	舗装中心	±0	+14	
4	道路端 (右)	+15	+4	側溝と縁石の交点
5	道路端 (左)	-62	-9	側溝と縁石の交点
6	監査歩廊 (右端)	-1	+14	
7	監査歩廊 (左端)	-64	+15	
8	支保工前面 (右端)	-	-	覆工撤去箇所のみ
9	支保工前面 (左端)	-	-	覆工撤去箇所のみ
10	支保工前面 (天端)	-	-	覆工撤去箇所のみ
11	インバート (右端)	-	-	覆工撤去箇所のみ
12	インバート (左端)	-	-	覆工撤去箇所のみ

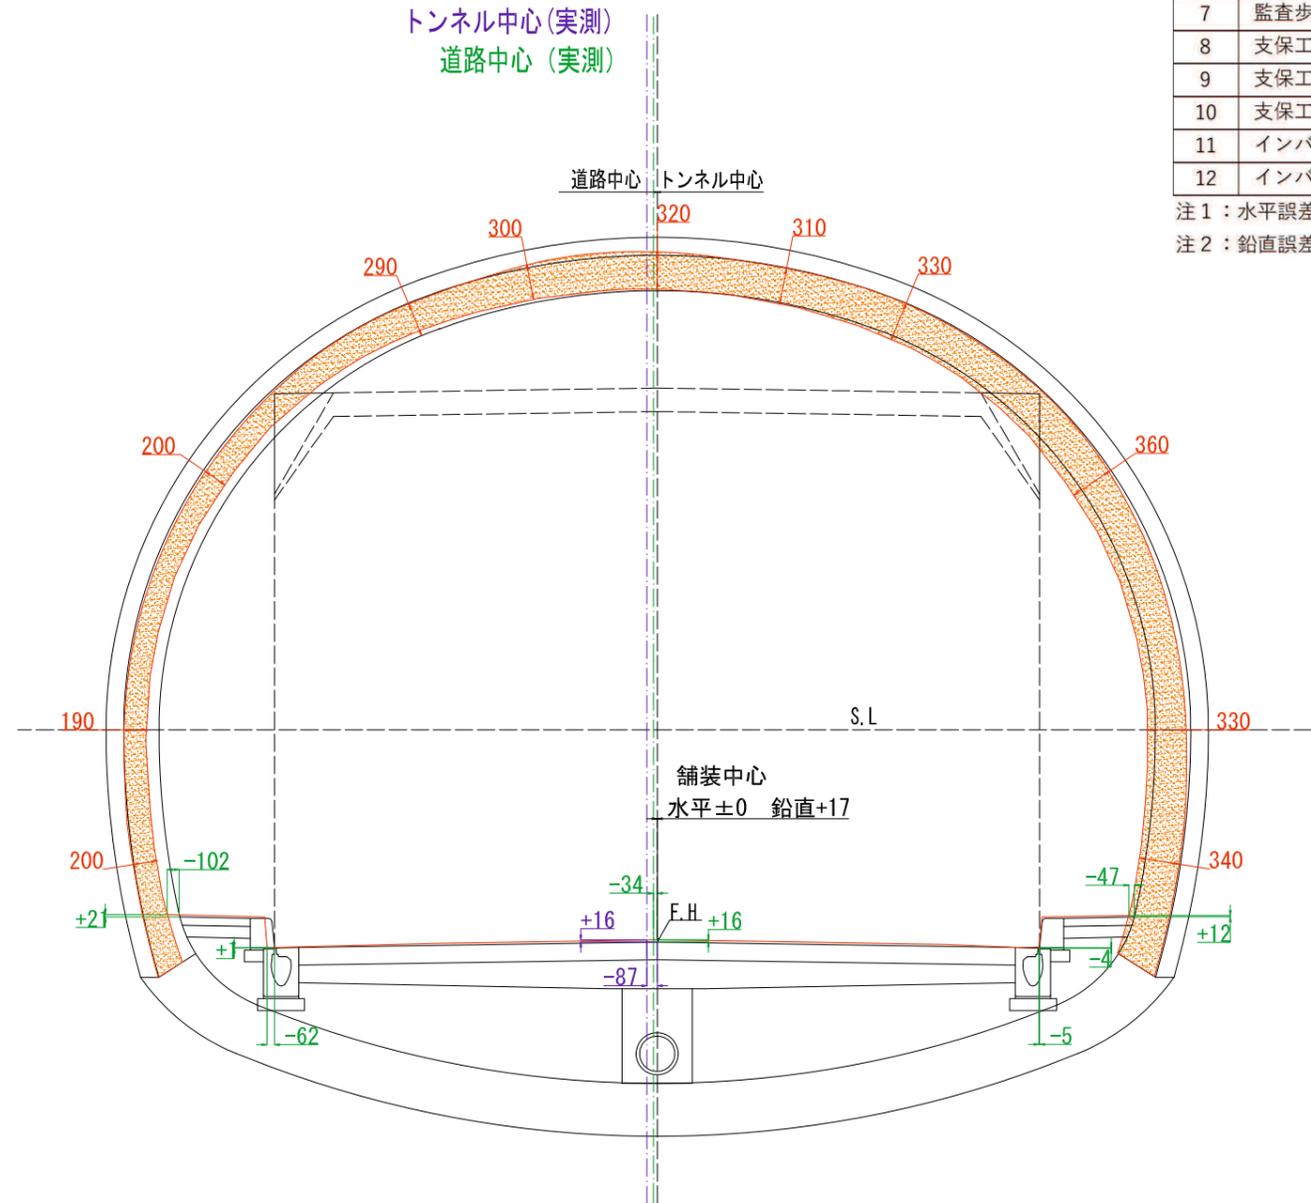
断面図 (21)

断面 DI-b-1

NO. 129

No.	項目	誤差		備考
		水平	鉛直	
1	トンネル中心	-87	+16	
2	道路中心	-34	+16	
3	舗装中心	±0	+17	
4	道路端 (右)	-5	-4	側溝と縁石の交点
5	道路端 (左)	-62	+1	側溝と縁石の交点
6	監査歩廊 (右端)	-47	+12	
7	監査歩廊 (左端)	-102	+21	
8	支保工前面 (右端)	-	-	覆工撤去箇所のみ
9	支保工前面 (左端)	-	-	覆工撤去箇所のみ
10	支保工前面 (天端)	-	-	覆工撤去箇所のみ
11	インバート (右端)	-	-	覆工撤去箇所のみ
12	インバート (左端)	-	-	覆工撤去箇所のみ

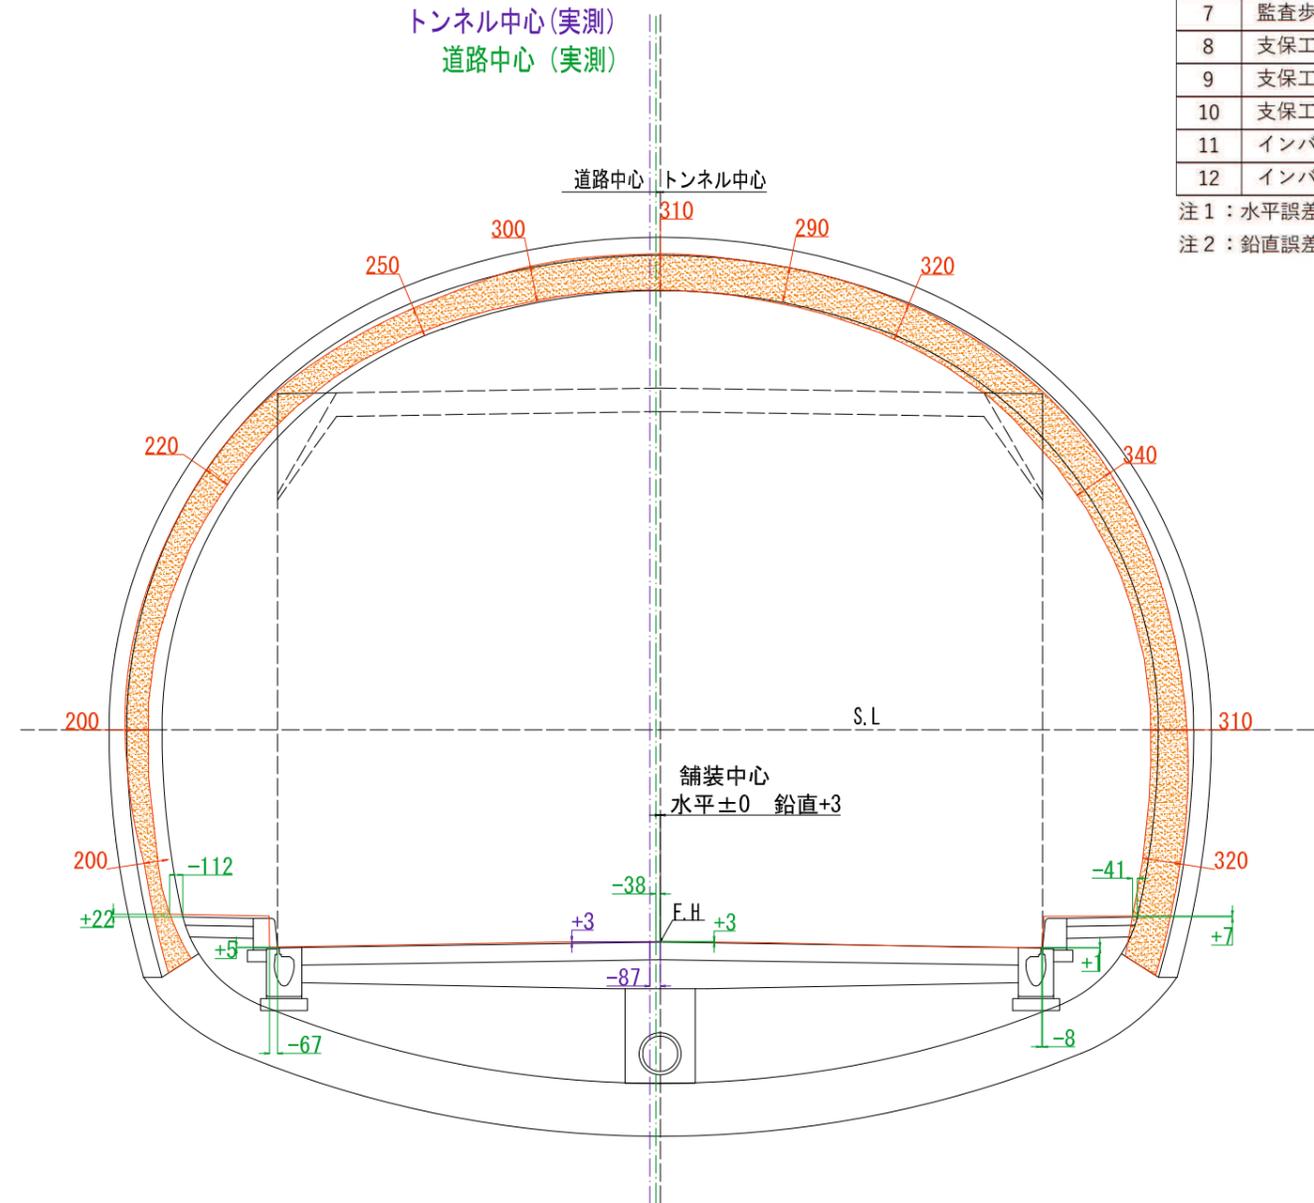
断面図 (22)

断面 DI-b-1

NO. 130

No.	項目	誤差		備考
		水平	鉛直	
1	トンネル中心	-87	+3	
2	道路中心	-38	+3	
3	舗装中心	±0	+3	
4	道路端 (右)	-8	+1	側溝と縁石の交点
5	道路端 (左)	-67	+5	側溝と縁石の交点
6	監査歩廊 (右端)	-41	+7	
7	監査歩廊 (左端)	-112	+22	
8	支保工前面 (右端)	-	-	覆工撤去箇所のみ
9	支保工前面 (左端)	-	-	覆工撤去箇所のみ
10	支保工前面 (天端)	-	-	覆工撤去箇所のみ
11	インバート (右端)	-	-	覆工撤去箇所のみ
12	インバート (左端)	-	-	覆工撤去箇所のみ

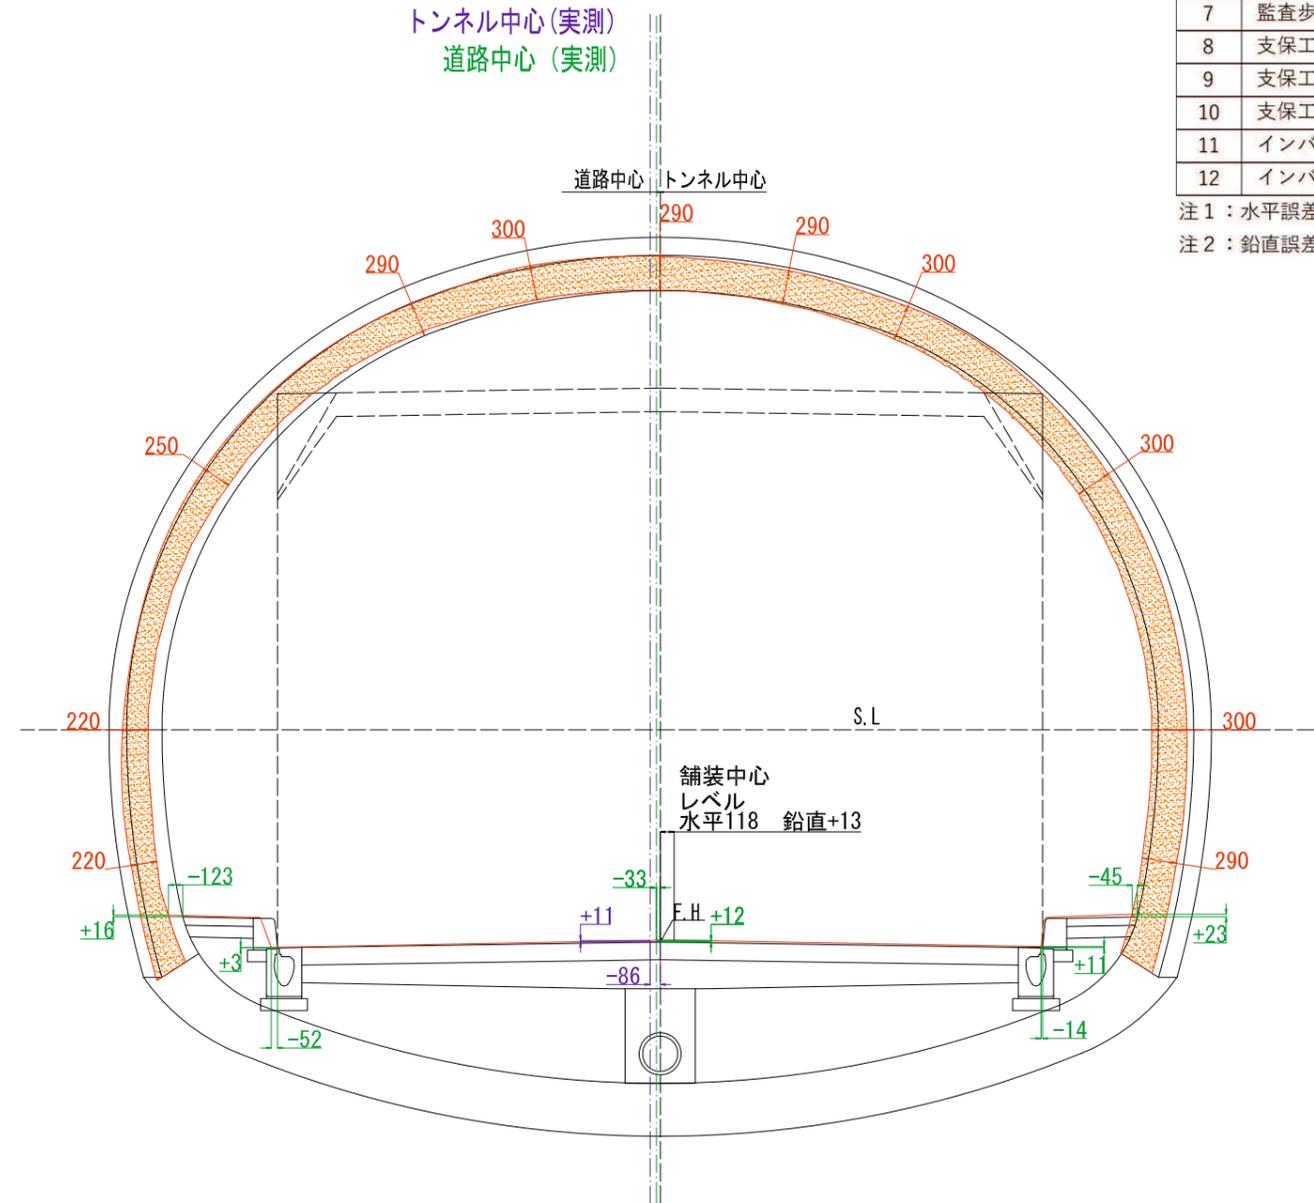
断面図 (23)

断面 DI-b-1

NO. 131

No.	項目	誤差		備考
		水平	鉛直	
1	トンネル中心	-86	+11	
2	道路中心	-33	+12	
3	舗装中心	+118	+13	センターから右に118mmレベル
4	道路端 (右)	-14	+11	側溝と縁石の交点
5	道路端 (左)	-52	+3	側溝と縁石の交点
6	監査歩廊 (右端)	-45	+23	
7	監査歩廊 (左端)	-123	+16	
8	支保工前面 (右端)	-	-	覆工撤去箇所のみ
9	支保工前面 (左端)	-	-	覆工撤去箇所のみ
10	支保工前面 (天端)	-	-	覆工撤去箇所のみ
11	インバート (右端)	-	-	覆工撤去箇所のみ
12	インバート (左端)	-	-	覆工撤去箇所のみ

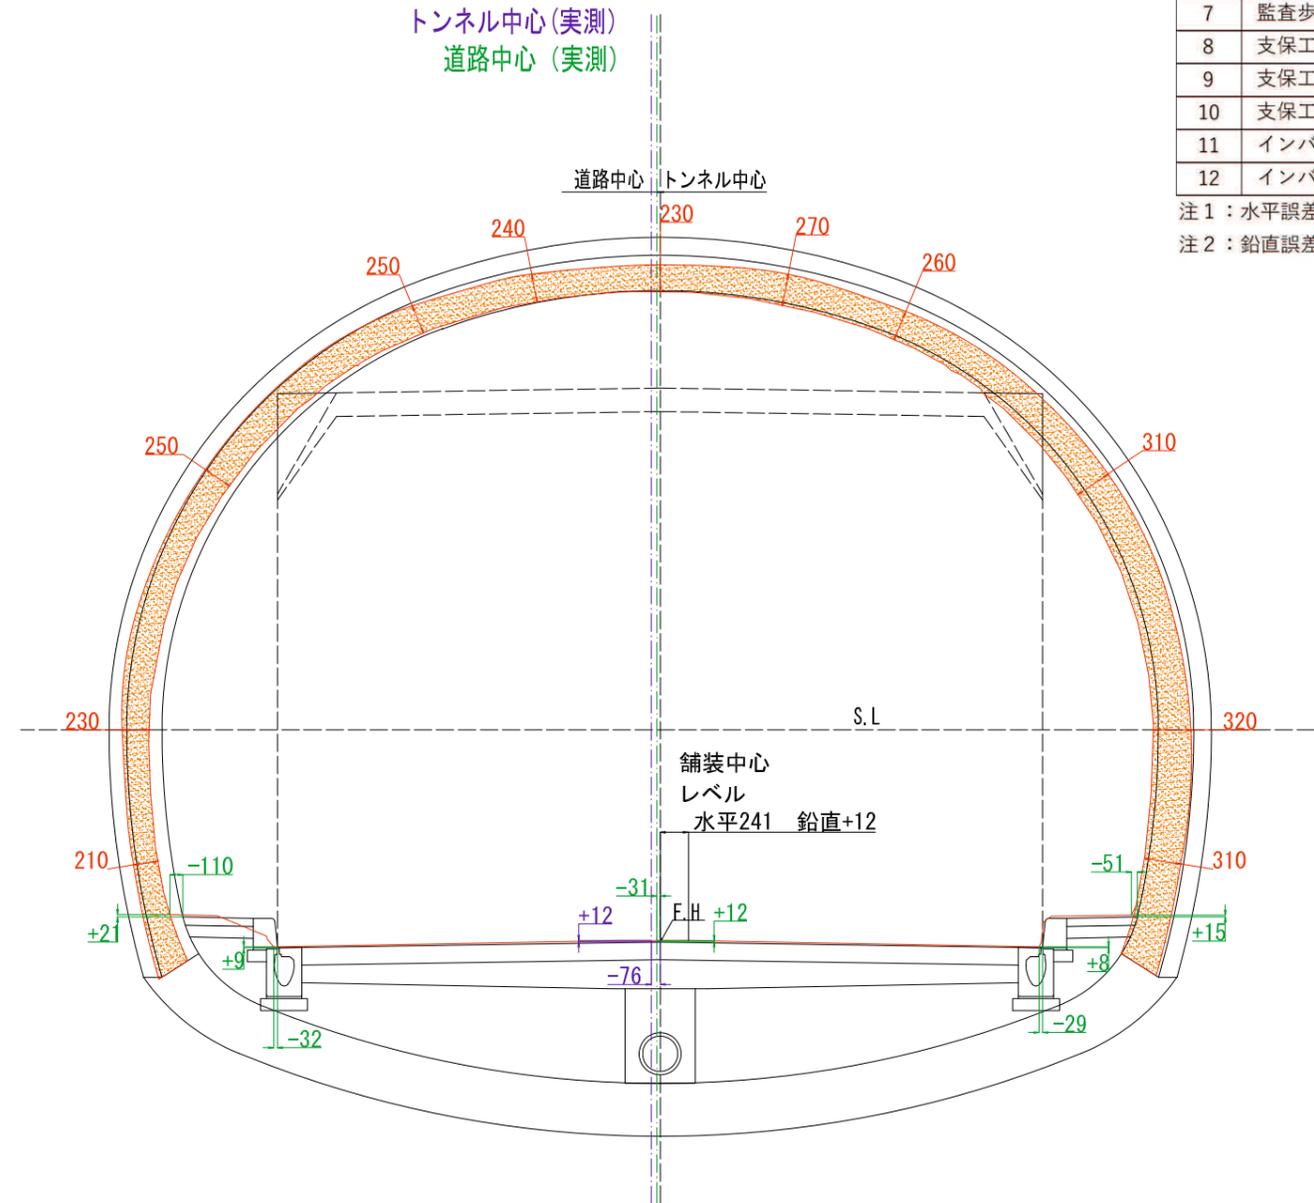
断面図 (24)

断面 DI-b-1

NO. 132

No.	項目	誤差		備考
		水平	鉛直	
1	トンネル中心	-76	+12	
2	道路中心	-31	+12	
3	舗装中心	+241	+12	センターから右に241mmレベル
4	道路端 (右)	-29	+8	側溝と縁石の交点
5	道路端 (左)	-32	+9	側溝と縁石の交点
6	監査歩廊 (右端)	-51	+15	
7	監査歩廊 (左端)	-110	+21	
8	支保工前面 (右端)	-	-	覆工撤去箇所のみ
9	支保工前面 (左端)	-	-	覆工撤去箇所のみ
10	支保工前面 (天端)	-	-	覆工撤去箇所のみ
11	インバート (右端)	-	-	覆工撤去箇所のみ
12	インバート (左端)	-	-	覆工撤去箇所のみ

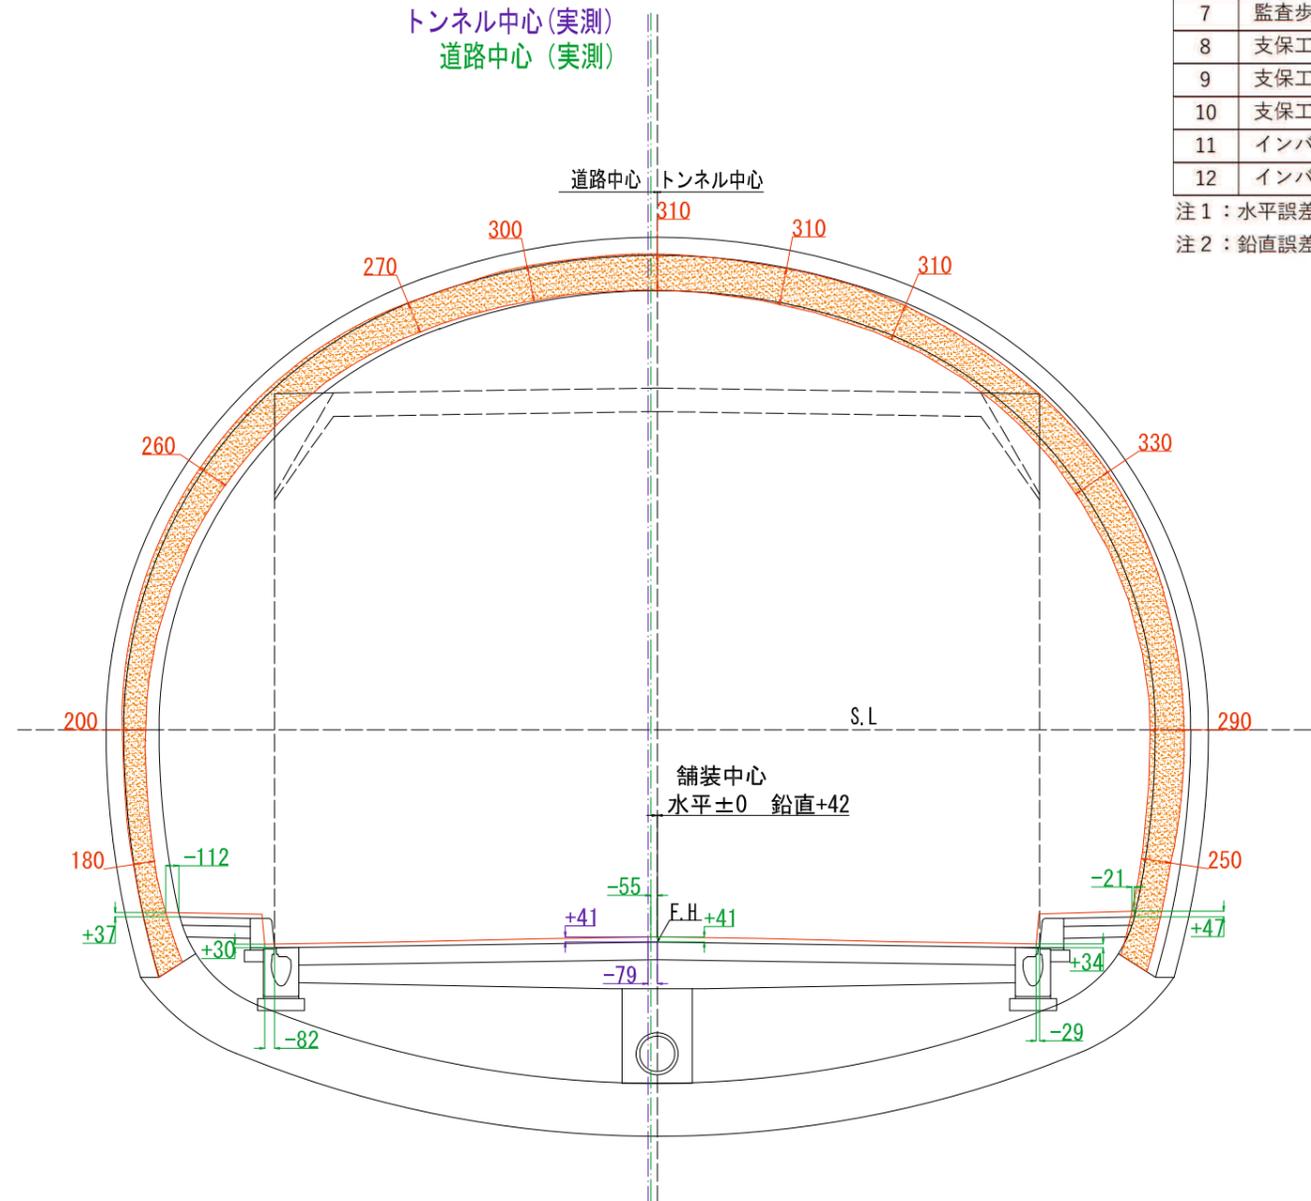
断面図 (25)

断面 DI-b-1

NO. 133

No.	項目	誤差		備考
		水平	鉛直	
1	トンネル中心	-79	+41	
2	道路中心	-55	+41	
3	舗装中心	±0	+42	
4	道路端 (右)	-29	+34	側溝と縁石の交点
5	道路端 (左)	-82	+30	側溝と縁石の交点
6	監査歩廊 (右端)	-21	+47	
7	監査歩廊 (左端)	-112	+37	
8	支保工前面 (右端)	-	-	覆工撤去箇所のみ
9	支保工前面 (左端)	-	-	覆工撤去箇所のみ
10	支保工前面 (天端)	-	-	覆工撤去箇所のみ
11	インバート (右端)	-	-	覆工撤去箇所のみ
12	インバート (左端)	-	-	覆工撤去箇所のみ

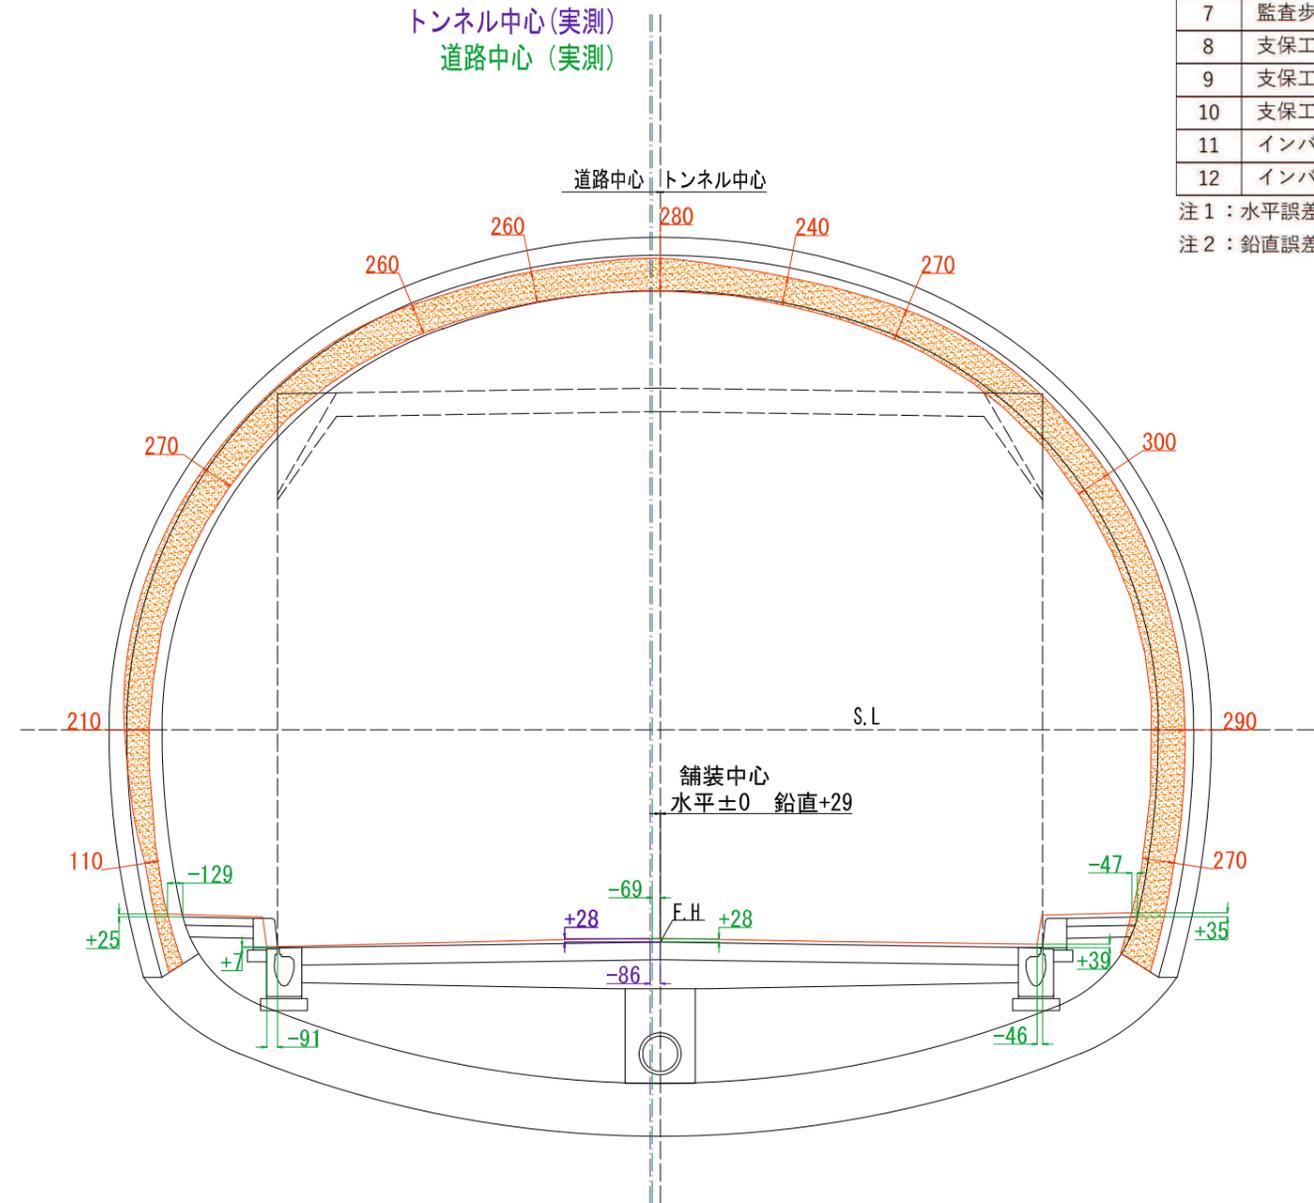
断面図 (27)

断面 DI-b-1

NO. 135

No.	項目	誤差		備考
		水平	鉛直	
1	トンネル中心	-86	+28	
2	道路中心	-69	+28	
3	舗装中心	±0	+29	
4	道路端 (右)	-46	+39	側溝と縁石の交点
5	道路端 (左)	-91	+7	側溝と縁石の交点
6	監査歩廊 (右端)	-47	+35	
7	監査歩廊 (左端)	-129	+25	
8	支保工前面 (右端)	-	-	覆工撤去箇所のみ
9	支保工前面 (左端)	-	-	覆工撤去箇所のみ
10	支保工前面 (天端)	-	-	覆工撤去箇所のみ
11	インバート (右端)	-	-	覆工撤去箇所のみ
12	インバート (左端)	-	-	覆工撤去箇所のみ

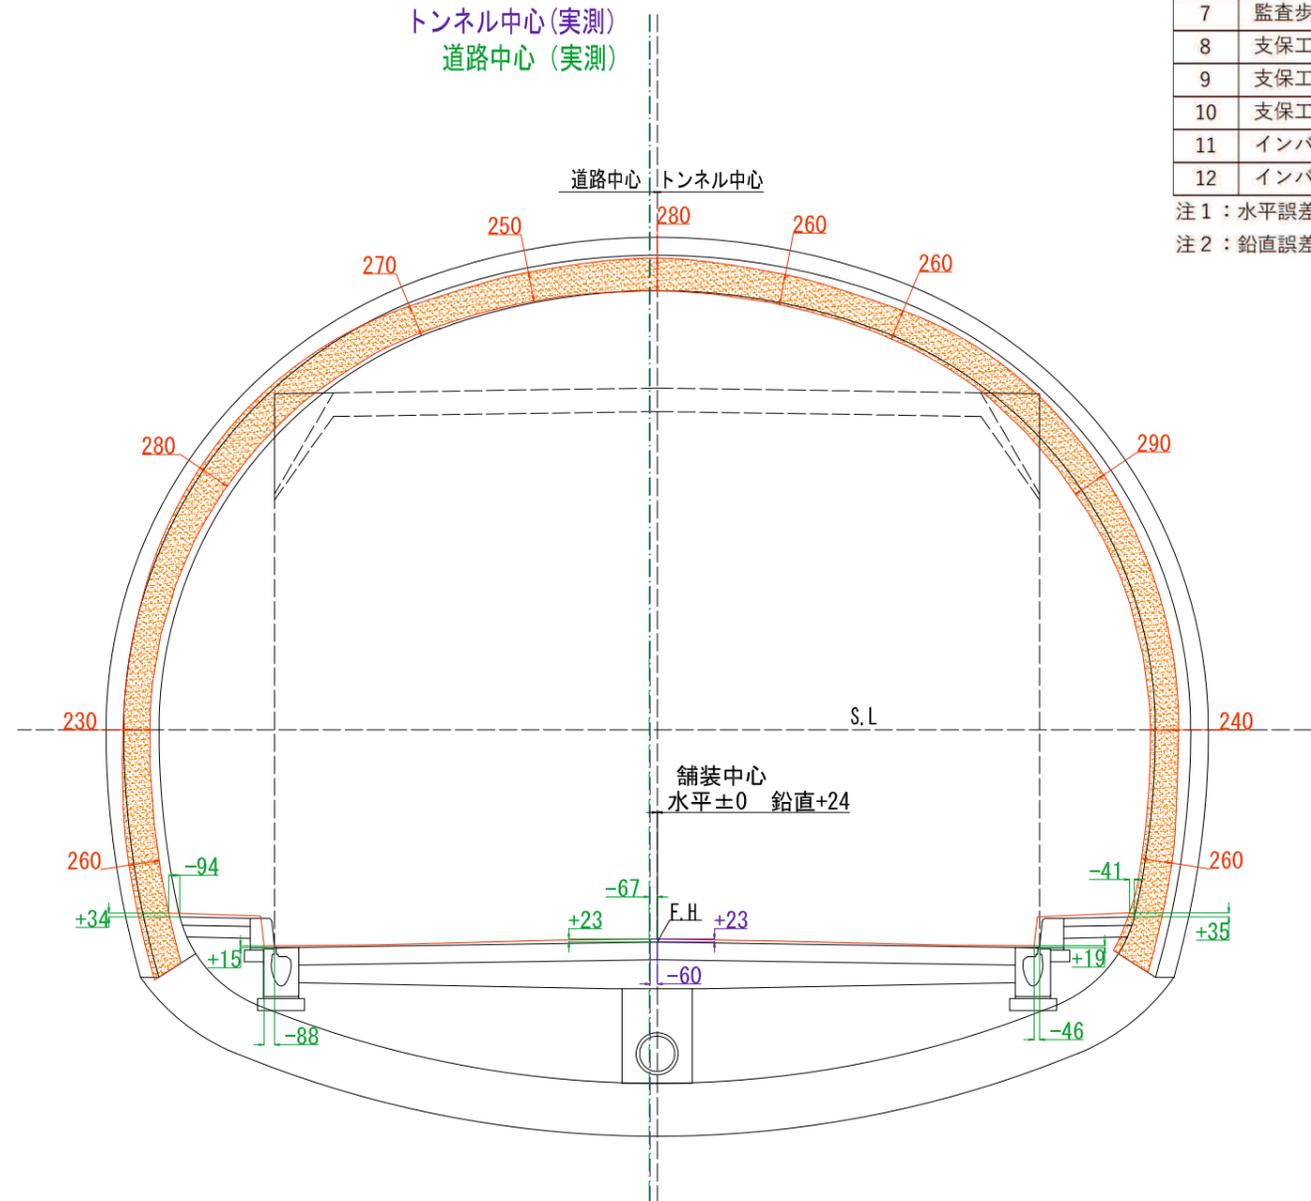
断面図 (28)

断面 DI-b-1

NO. 136

No.	項目	誤差		備考
		水平	鉛直	
1	トンネル中心	-60	+23	
2	道路中心	-67	+23	
3	舗装中心	±0	+24	
4	道路端 (右)	-46	+19	側溝と縁石の交点
5	道路端 (左)	-88	+15	側溝と縁石の交点
6	監査歩廊 (右端)	-41	+35	
7	監査歩廊 (左端)	-94	+34	
8	支保工前面 (右端)	-	-	覆工撤去箇所のみ
9	支保工前面 (左端)	-	-	覆工撤去箇所のみ
10	支保工前面 (天端)	-	-	覆工撤去箇所のみ
11	インバート (右端)	-	-	覆工撤去箇所のみ
12	インバート (左端)	-	-	覆工撤去箇所のみ

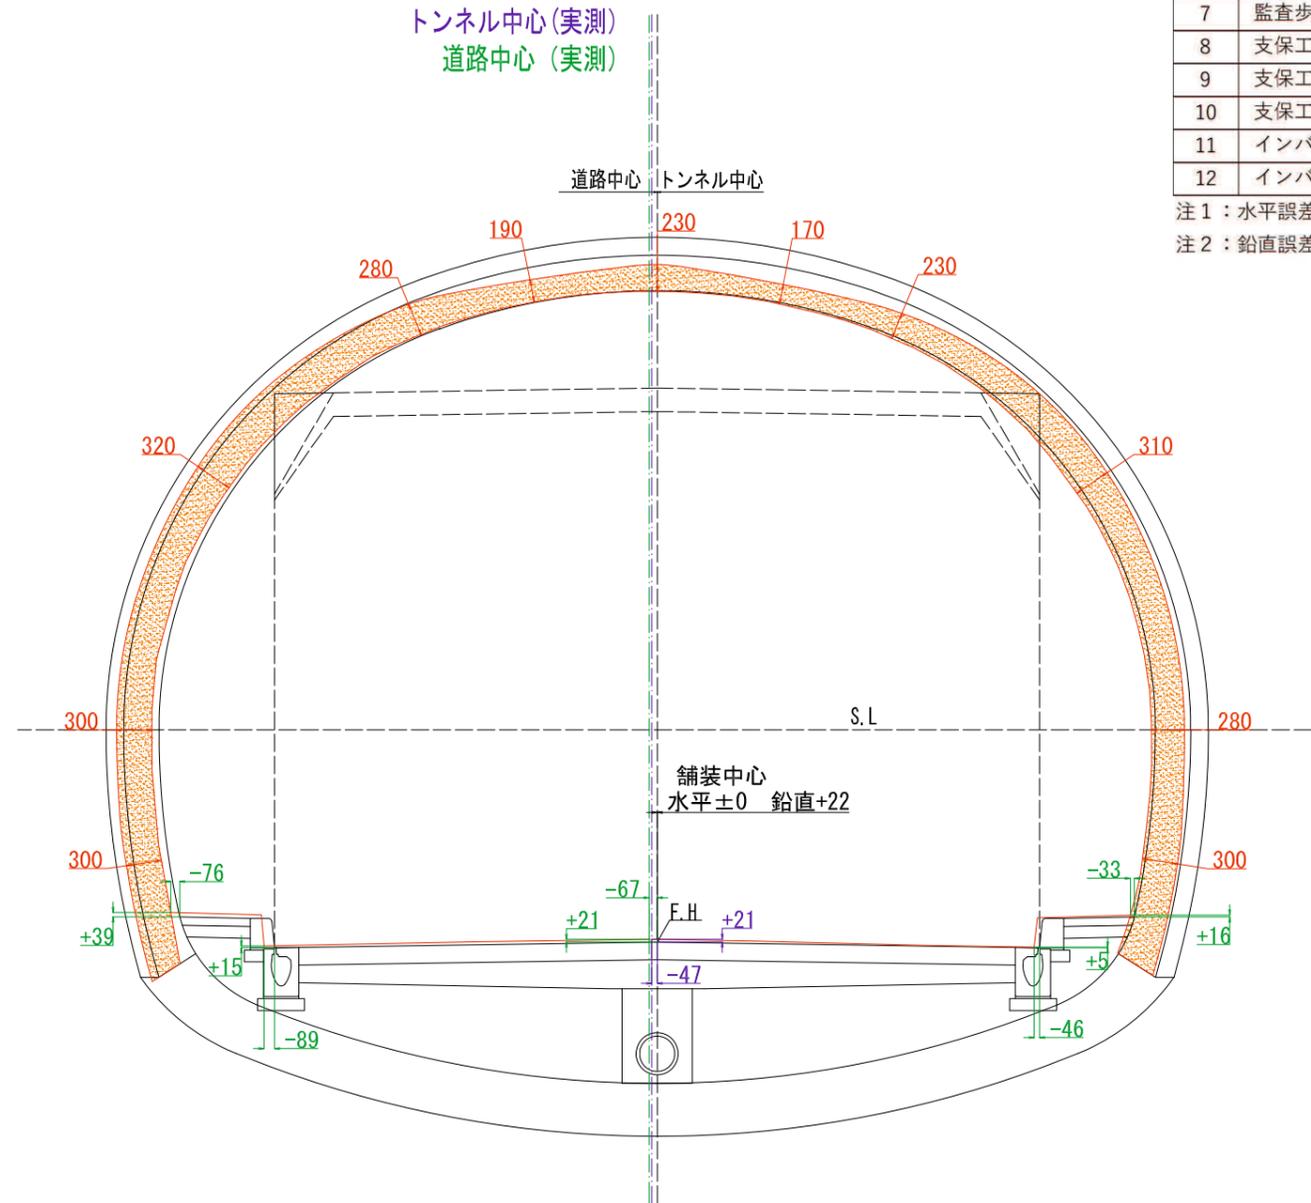
断面図 (29)

断面 DI-b-1

NO. 137

No.	項目	誤差		備考
		水平	鉛直	
1	トンネル中心	-47	+21	
2	道路中心	-67	+21	
3	舗装中心	±0	+22	
4	道路端 (右)	-46	+5	側溝と縁石の交点
5	道路端 (左)	-89	+15	側溝と縁石の交点
6	監査歩廊 (右端)	-33	+16	
7	監査歩廊 (左端)	-76	+39	
8	支保工前面 (右端)	-	-	覆工撤去箇所のみ
9	支保工前面 (左端)	-	-	覆工撤去箇所のみ
10	支保工前面 (天端)	-	-	覆工撤去箇所のみ
11	インバート (右端)	-	-	覆工撤去箇所のみ
12	インバート (左端)	-	-	覆工撤去箇所のみ

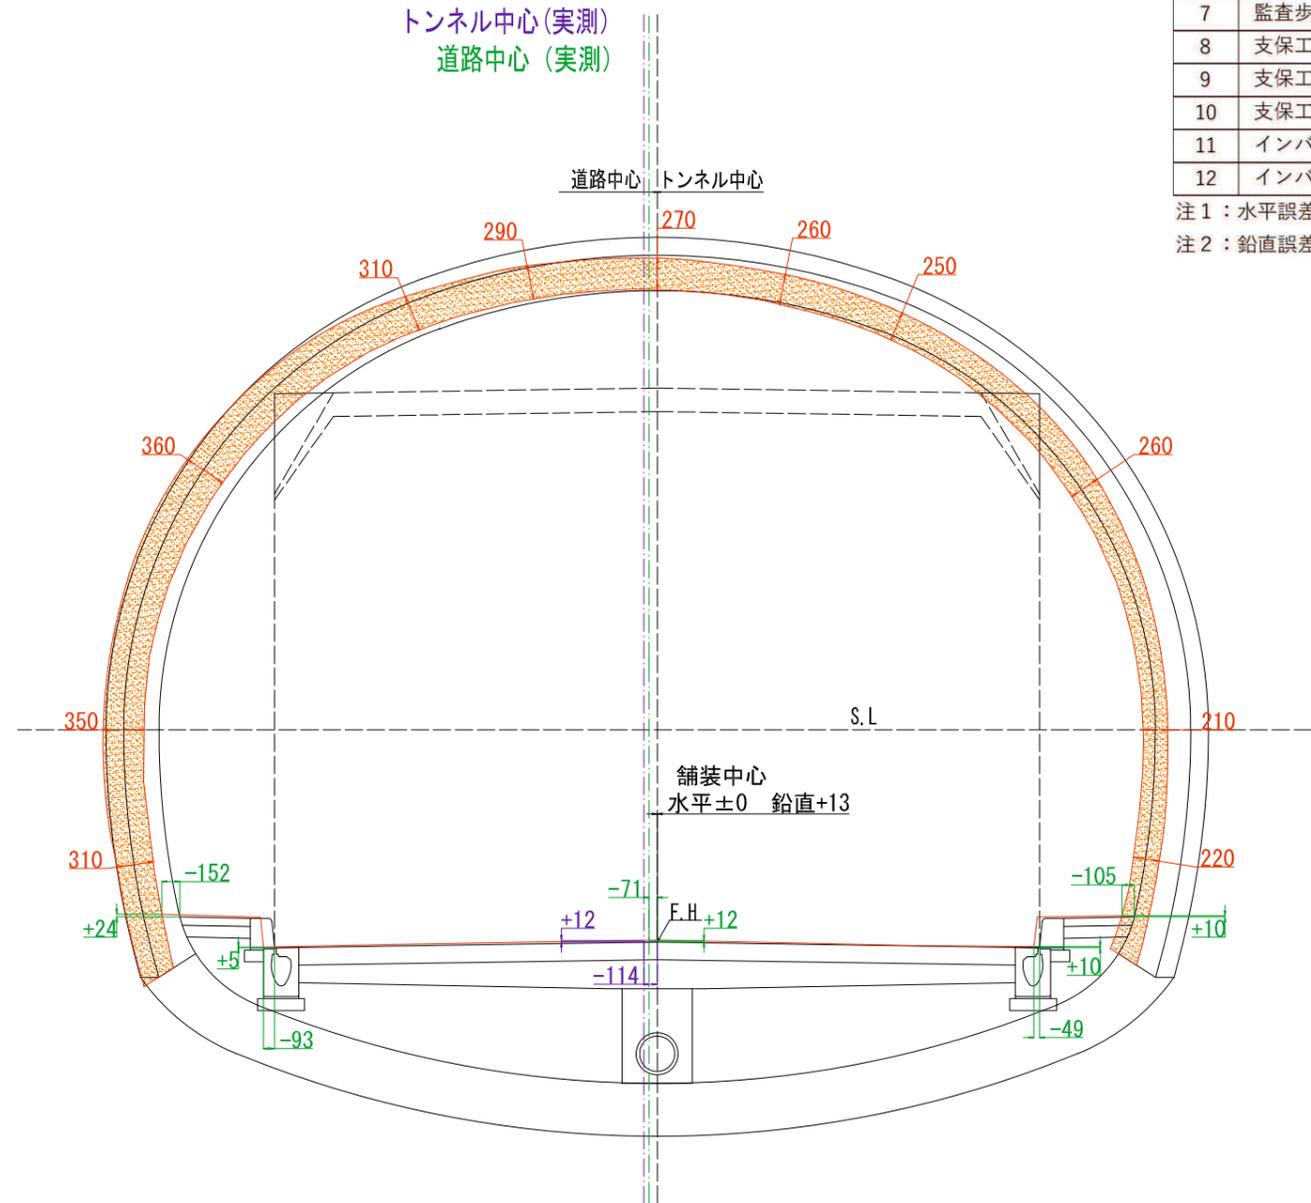
断面図 (30)

断面 DI-b-1

NO. 138

No.	項目	誤差		備考
		水平	鉛直	
1	トンネル中心	-144	+12	
2	道路中心	-71	+12	
3	舗装中心	±0	+13	
4	道路端 (右)	-49	+10	側溝と縁石の交点
5	道路端 (左)	-93	+5	側溝と縁石の交点
6	監査歩廊 (右端)	-105	+10	
7	監査歩廊 (左端)	-152	+24	
8	支保工前面 (右端)	-	-	覆工撤去箇所のみ
9	支保工前面 (左端)	-	-	覆工撤去箇所のみ
10	支保工前面 (天端)	-	-	覆工撤去箇所のみ
11	インバート (右端)	-	-	覆工撤去箇所のみ
12	インバート (左端)	-	-	覆工撤去箇所のみ
