県道長井古座線 八郎山トンネル技術検討委員会

第2回委員会資料

目 次	
別紙①；断面図（各測点）	1
別紙②；覆工表面状況展開図	37
別紙③；支保工形状断面図	44

和歌山県県土整備部道路局道路建設課

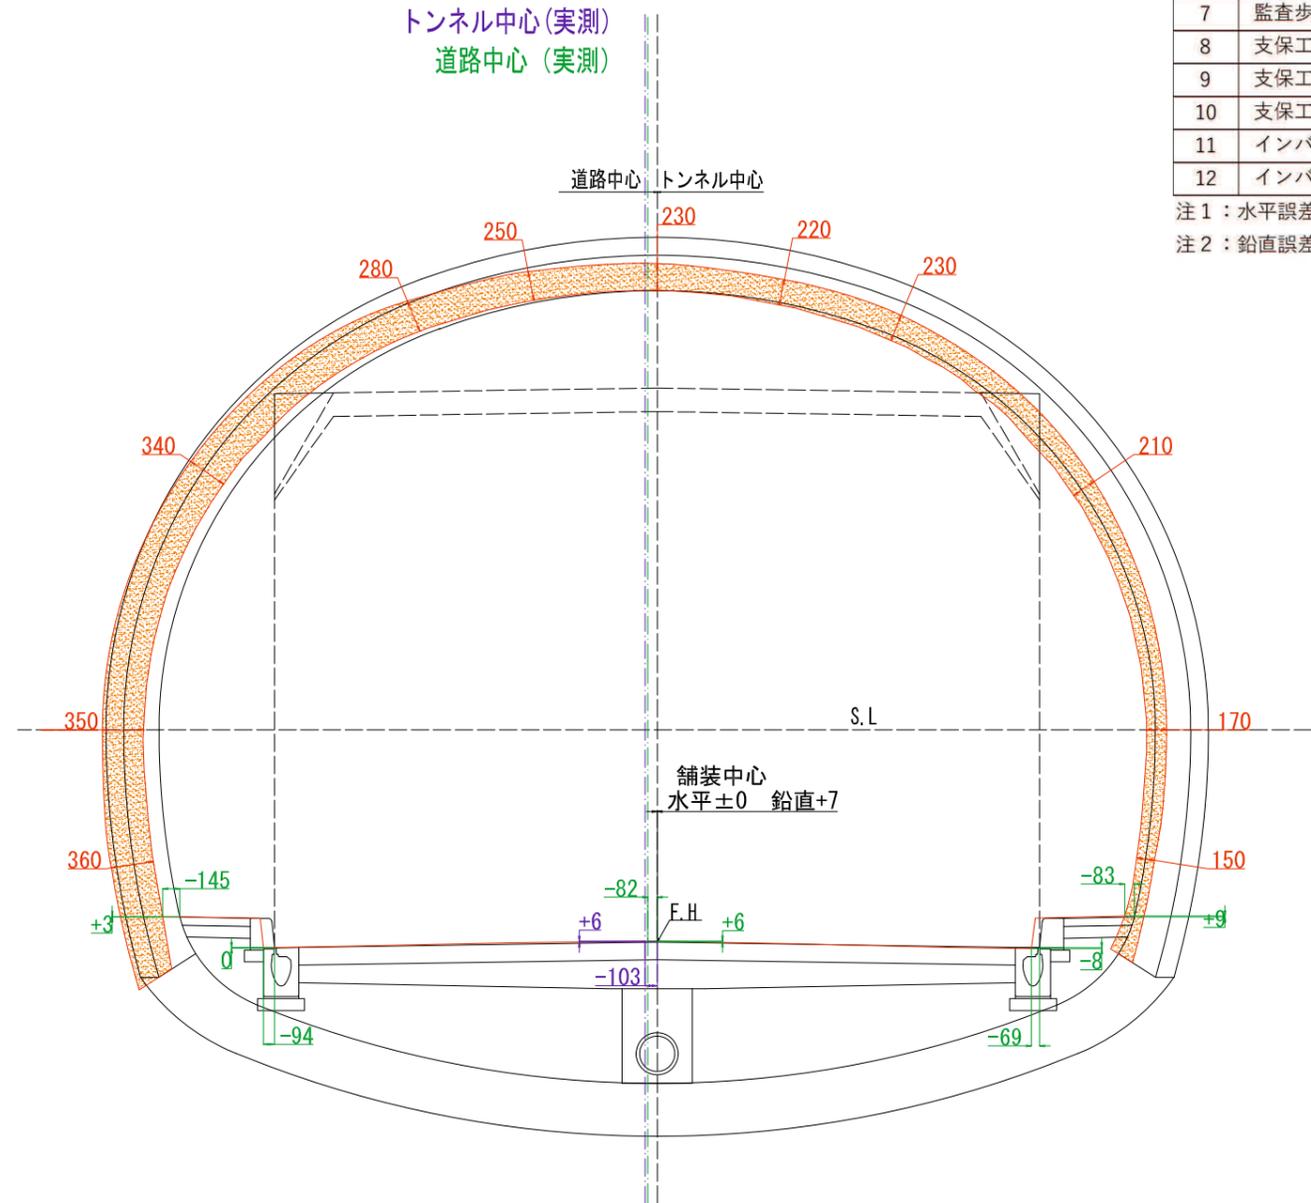
断面図 (31)

断面 DI-b-1

NO. 139

No.	項目	誤差		備考
		水平	鉛直	
1	トンネル中心	-103	+6	
2	道路中心	-82	+6	
3	舗装中心	±0	+7	
4	道路端 (右)	-69	-8	側溝と縁石の交点
5	道路端 (左)	-94	±0	側溝と縁石の交点
6	監査歩廊 (右端)	-83	+9	
7	監査歩廊 (左端)	-145	+3	
8	支保工前面 (右端)	-	-	覆工撤去箇所のみ
9	支保工前面 (左端)	-	-	覆工撤去箇所のみ
10	支保工前面 (天端)	-	-	覆工撤去箇所のみ
11	インバート (右端)	-	-	覆工撤去箇所のみ
12	インバート (左端)	-	-	覆工撤去箇所のみ

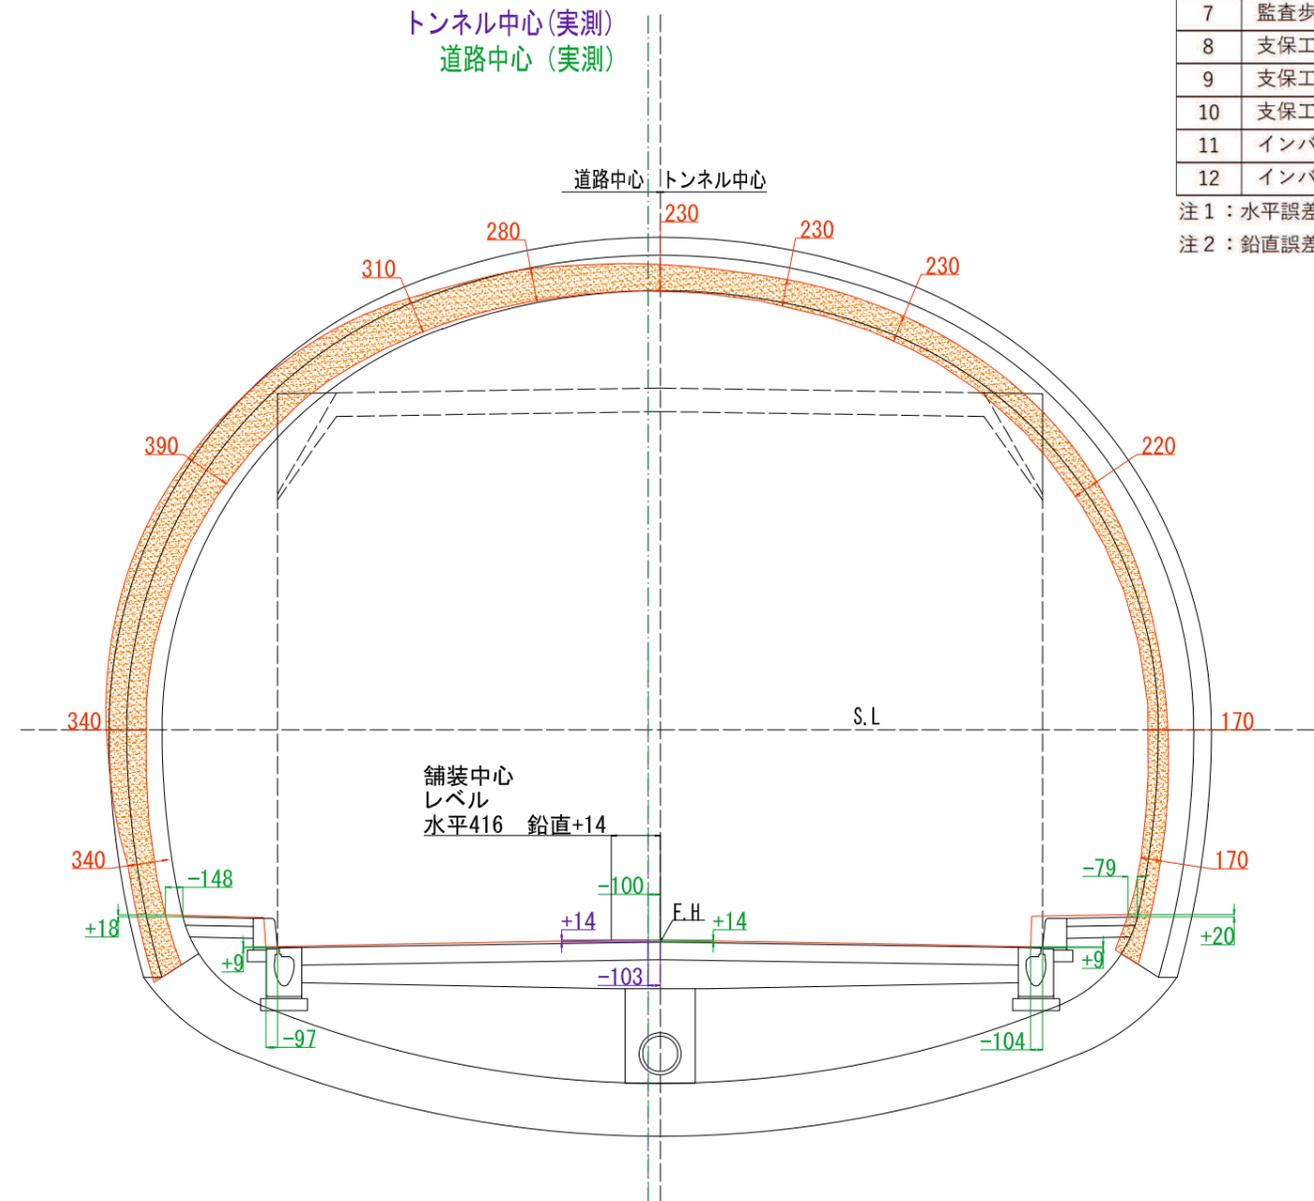
断面図 (32)

断面 DI-b-1

NO. 140

No.	項目	誤差		備考
		水平	鉛直	
1	トンネル中心	-103	+14	
2	道路中心	-100	+14	
3	舗装中心	-416	+14	センターから左に416mmレベル
4	道路端 (右)	-104	+9	側溝と縁石の交点
5	道路端 (左)	-97	+9	側溝と縁石の交点
6	監査歩廊 (右端)	-79	+20	
7	監査歩廊 (左端)	-148	+18	
8	支保工前面 (右端)	-	-	覆工撤去箇所のみ
9	支保工前面 (左端)	-	-	覆工撤去箇所のみ
10	支保工前面 (天端)	-	-	覆工撤去箇所のみ
11	インバート (右端)	-	-	覆工撤去箇所のみ
12	インバート (左端)	-	-	覆工撤去箇所のみ

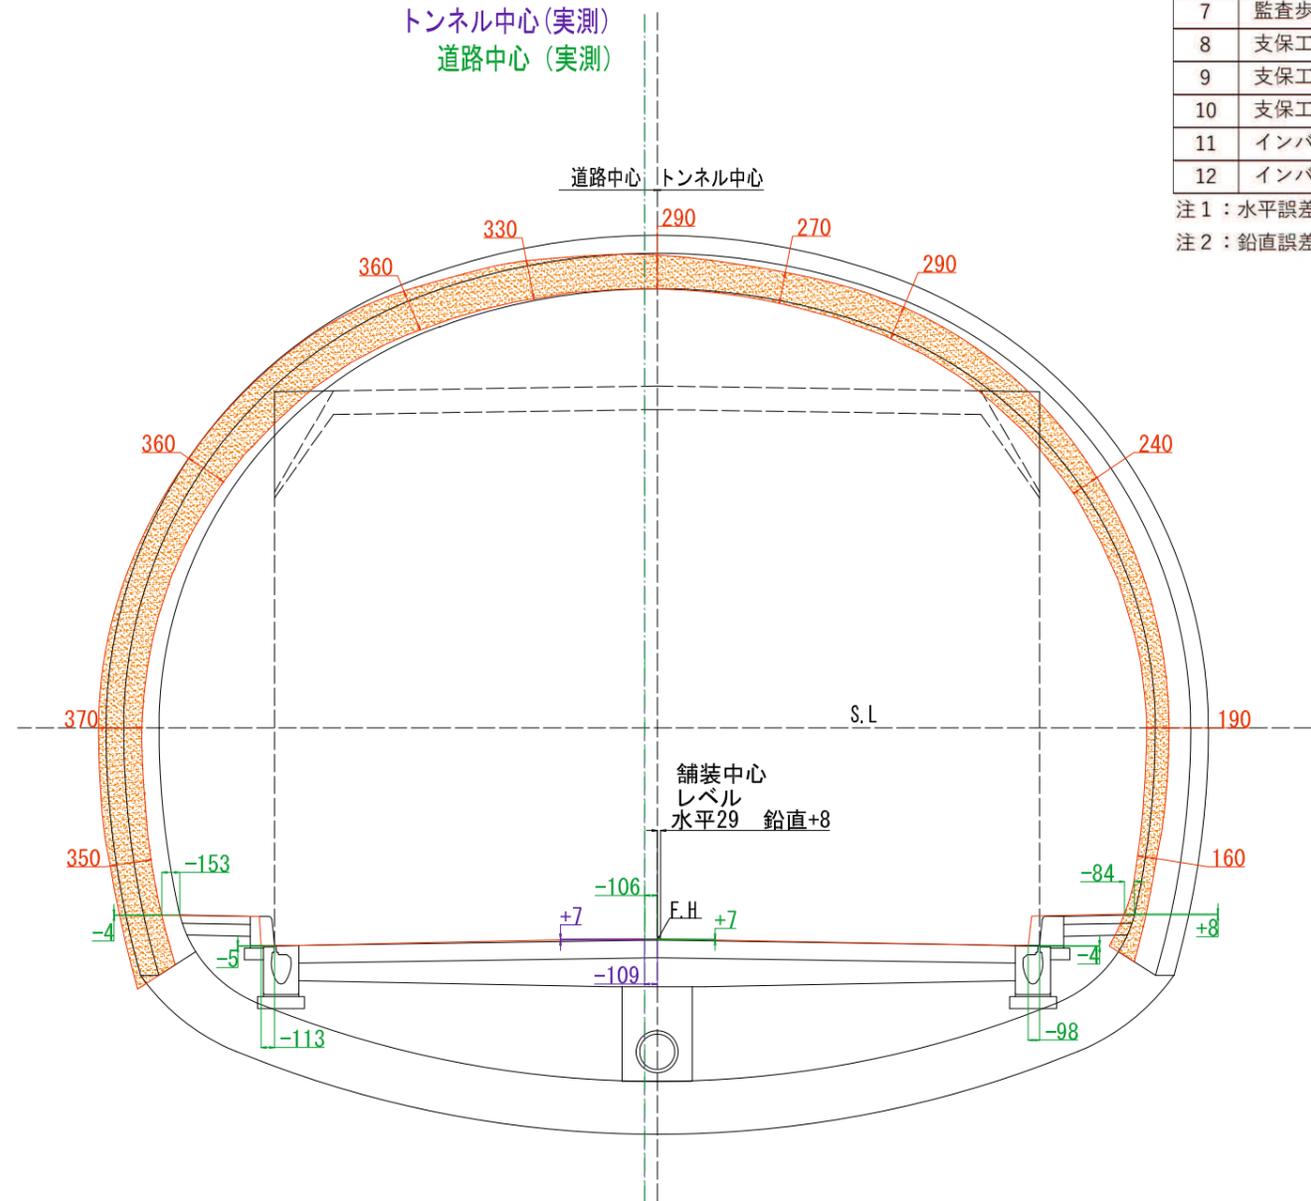
断面図 (33)

断面 D1-b-2

NO. 141

No.	項目	誤差		備考
		水平	鉛直	
1	トンネル中心	-109	+7	
2	道路中心	-106	+7	
3	舗装中心	+29	+8	センターから美技に29mmレベル
4	道路端 (右)	-98	-4	側溝と縁石の交点
5	道路端 (左)	-113	-5	側溝と縁石の交点
6	監査歩廊 (右端)	-84	+8	
7	監査歩廊 (左端)	-153	-4	
8	支保工前面 (右端)	-	-	覆工撤去箇所のみ
9	支保工前面 (左端)	-	-	覆工撤去箇所のみ
10	支保工前面 (天端)	-	-	覆工撤去箇所のみ
11	インバート (右端)	-	-	覆工撤去箇所のみ
12	インバート (左端)	-	-	覆工撤去箇所のみ

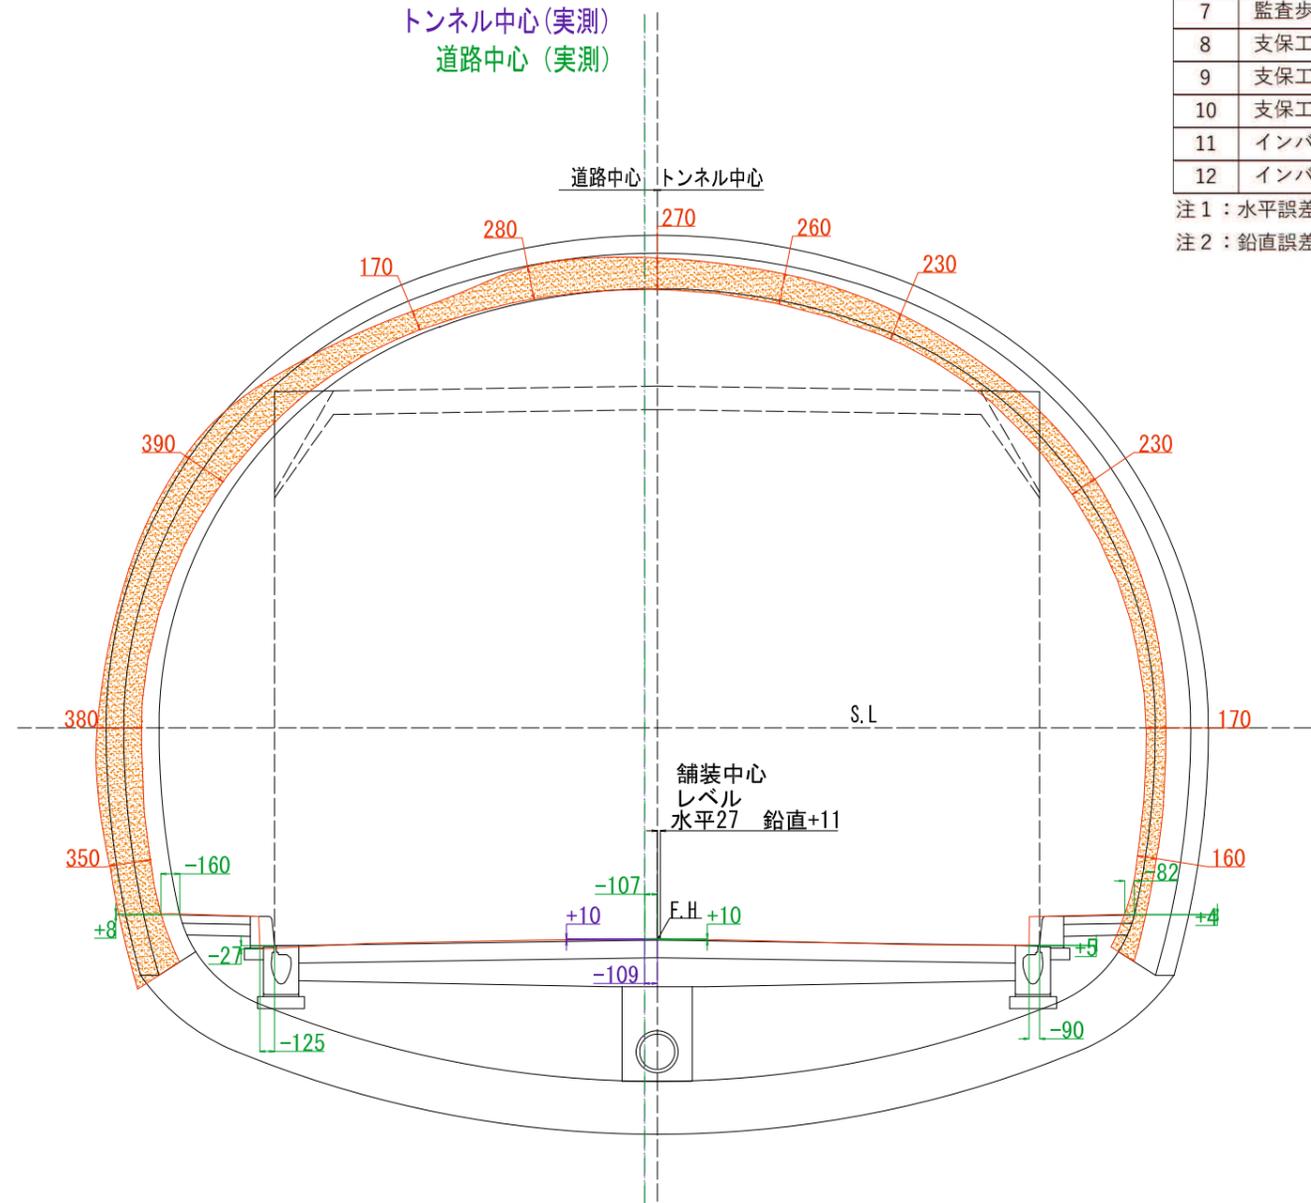
断面図 (34)

断面 D1-b-2

NO. 142

No.	項目	誤差		備考
		水平	鉛直	
1	トンネル中心	-109	+10	
2	道路中心	-107	+10	
3	舗装中心	+27	+11	センターから右に27mmレベル
4	道路端 (右)	-90	+5	側溝と縁石の交点
5	道路端 (左)	-125	-27	側溝と縁石の交点
6	監査歩廊 (右端)	-82	+4	
7	監査歩廊 (左端)	-160	+8	
8	支保工前面 (右端)	-	-	覆工撤去箇所のみ
9	支保工前面 (左端)	-	-	覆工撤去箇所のみ
10	支保工前面 (天端)	-	-	覆工撤去箇所のみ
11	インバート (右端)	-	-	覆工撤去箇所のみ
12	インバート (左端)	-	-	覆工撤去箇所のみ

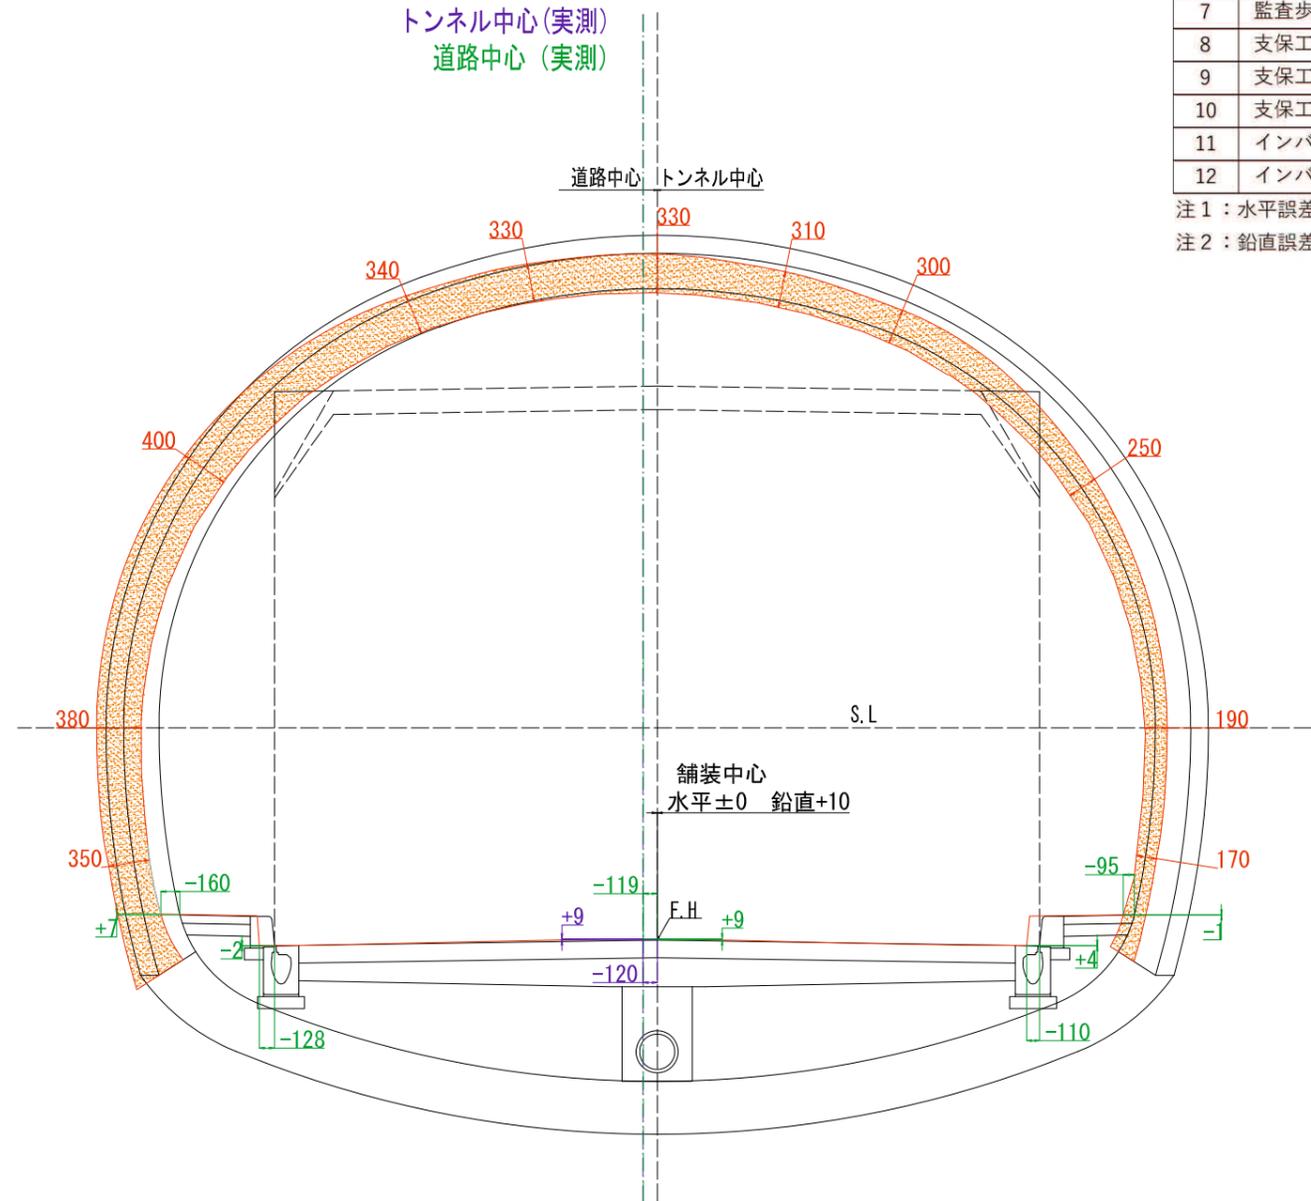
断面図 (35)

断面 D1-b-2

NO. 143

No.	項目	誤差		備考
		水平	鉛直	
1	トンネル中心	-120	+9	
2	道路中心	-119	+9	
3	舗装中心	±0	+10	
4	道路端 (右)	-110	+4	側溝と縁石の交点
5	道路端 (左)	-128	-2	側溝と縁石の交点
6	監査歩廊 (右端)	-95	+1	
7	監査歩廊 (左端)	-160	+7	
8	支保工前面 (右端)	-	-	覆工撤去箇所のみ
9	支保工前面 (左端)	-	-	覆工撤去箇所のみ
10	支保工前面 (天端)	-	-	覆工撤去箇所のみ
11	インバート (右端)	-	-	覆工撤去箇所のみ
12	インバート (左端)	-	-	覆工撤去箇所のみ

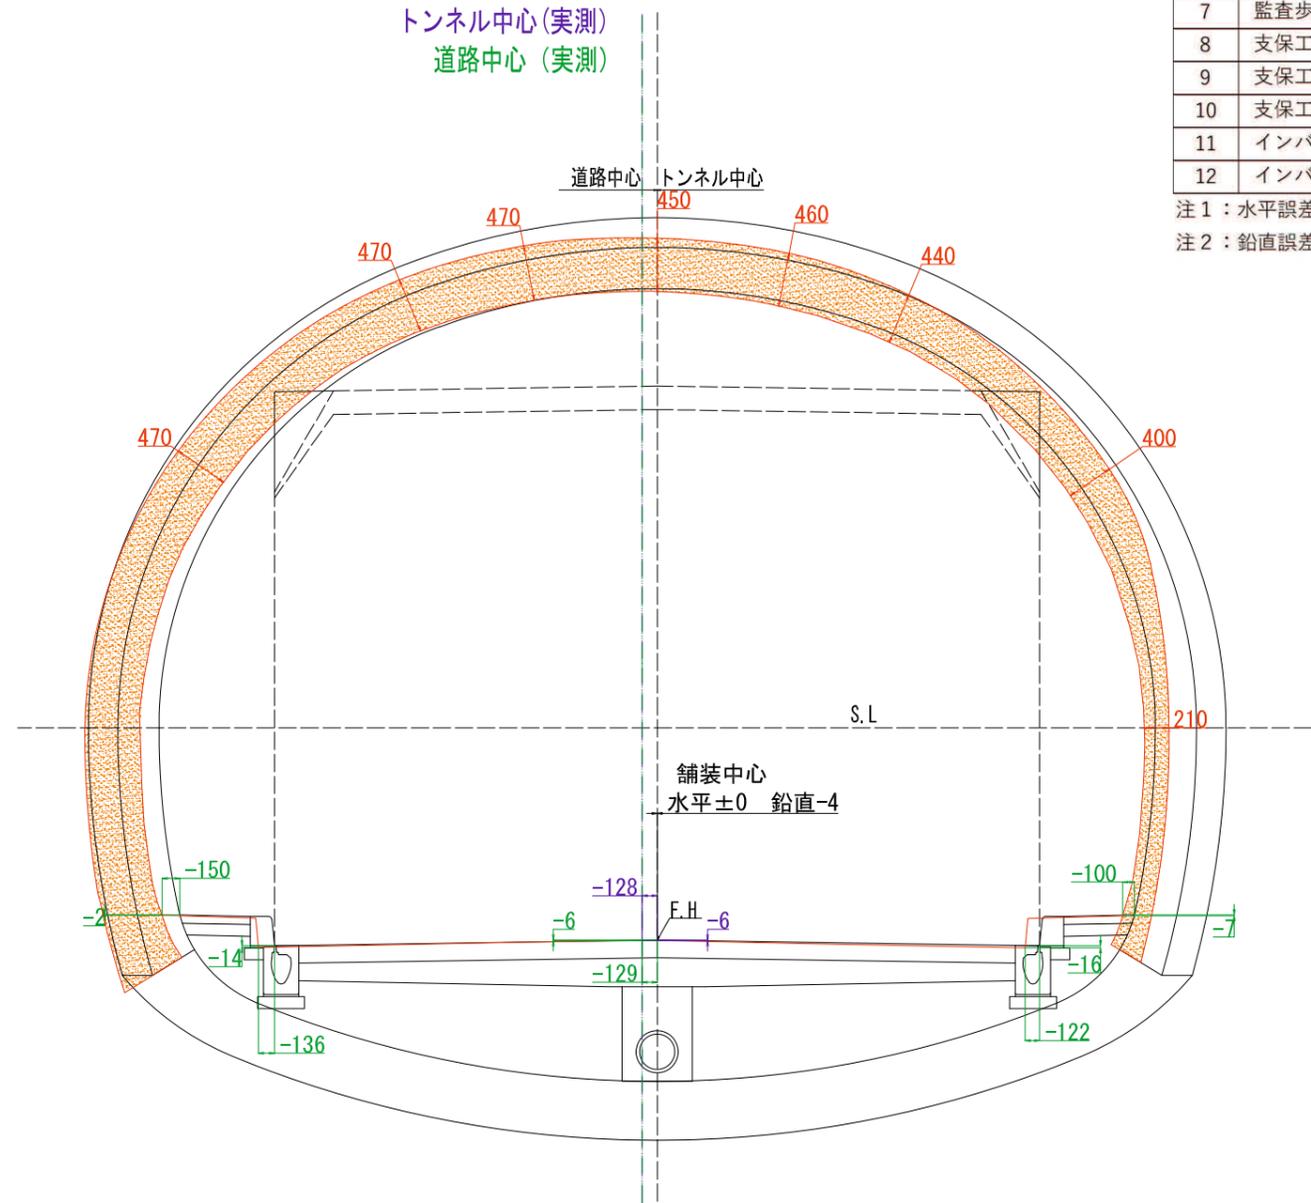
断面図 (36)

断面 DIII-3

NO.144

No.	項目	誤差		備考
		水平	鉛直	
1	トンネル中心	-128	-6	
2	道路中心	-129	-6	
3	舗装中心	±0	-4	
4	道路端 (右)	-122	-16	側溝と縁石の交点
5	道路端 (左)	-136	-14	側溝と縁石の交点
6	監査歩廊 (右端)	-100	-7	
7	監査歩廊 (左端)	-150	-2	
8	支保工前面 (右端)	-	-	覆工撤去箇所のみ
9	支保工前面 (左端)	-	-	覆工撤去箇所のみ
10	支保工前面 (天端)	-	-	覆工撤去箇所のみ
11	インバート (右端)	-	-	覆工撤去箇所のみ
12	インバート (左端)	-	-	覆工撤去箇所のみ

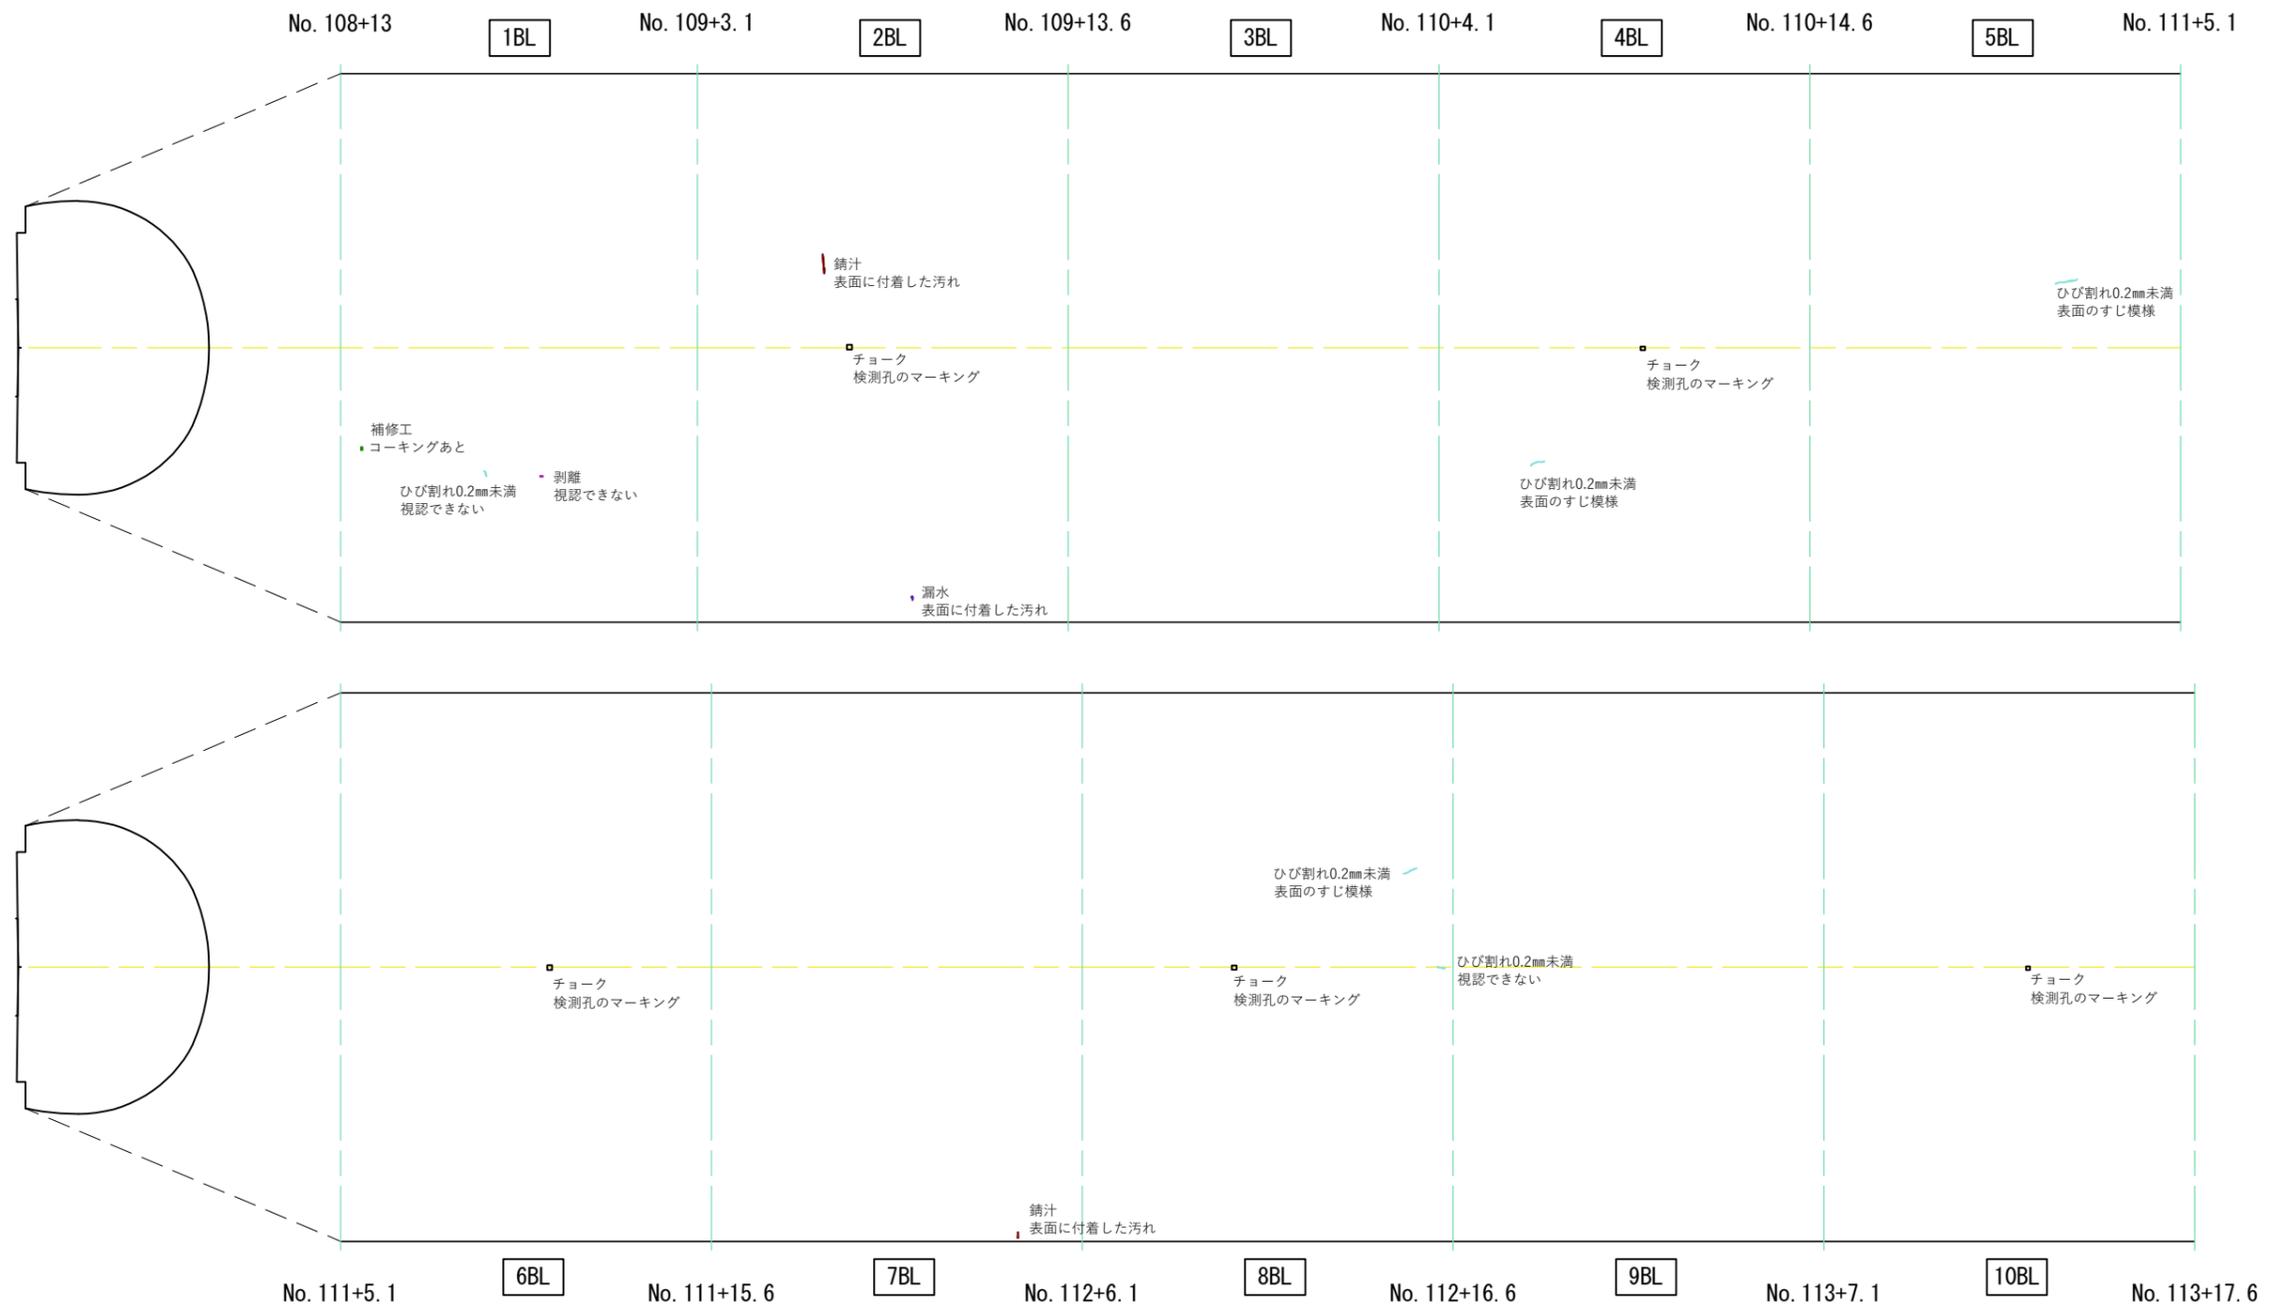
八郎山トンネル 覆工表面状況展開図 (1/7) (S=1:200)

(No. 108+13~No. 113+17.6)

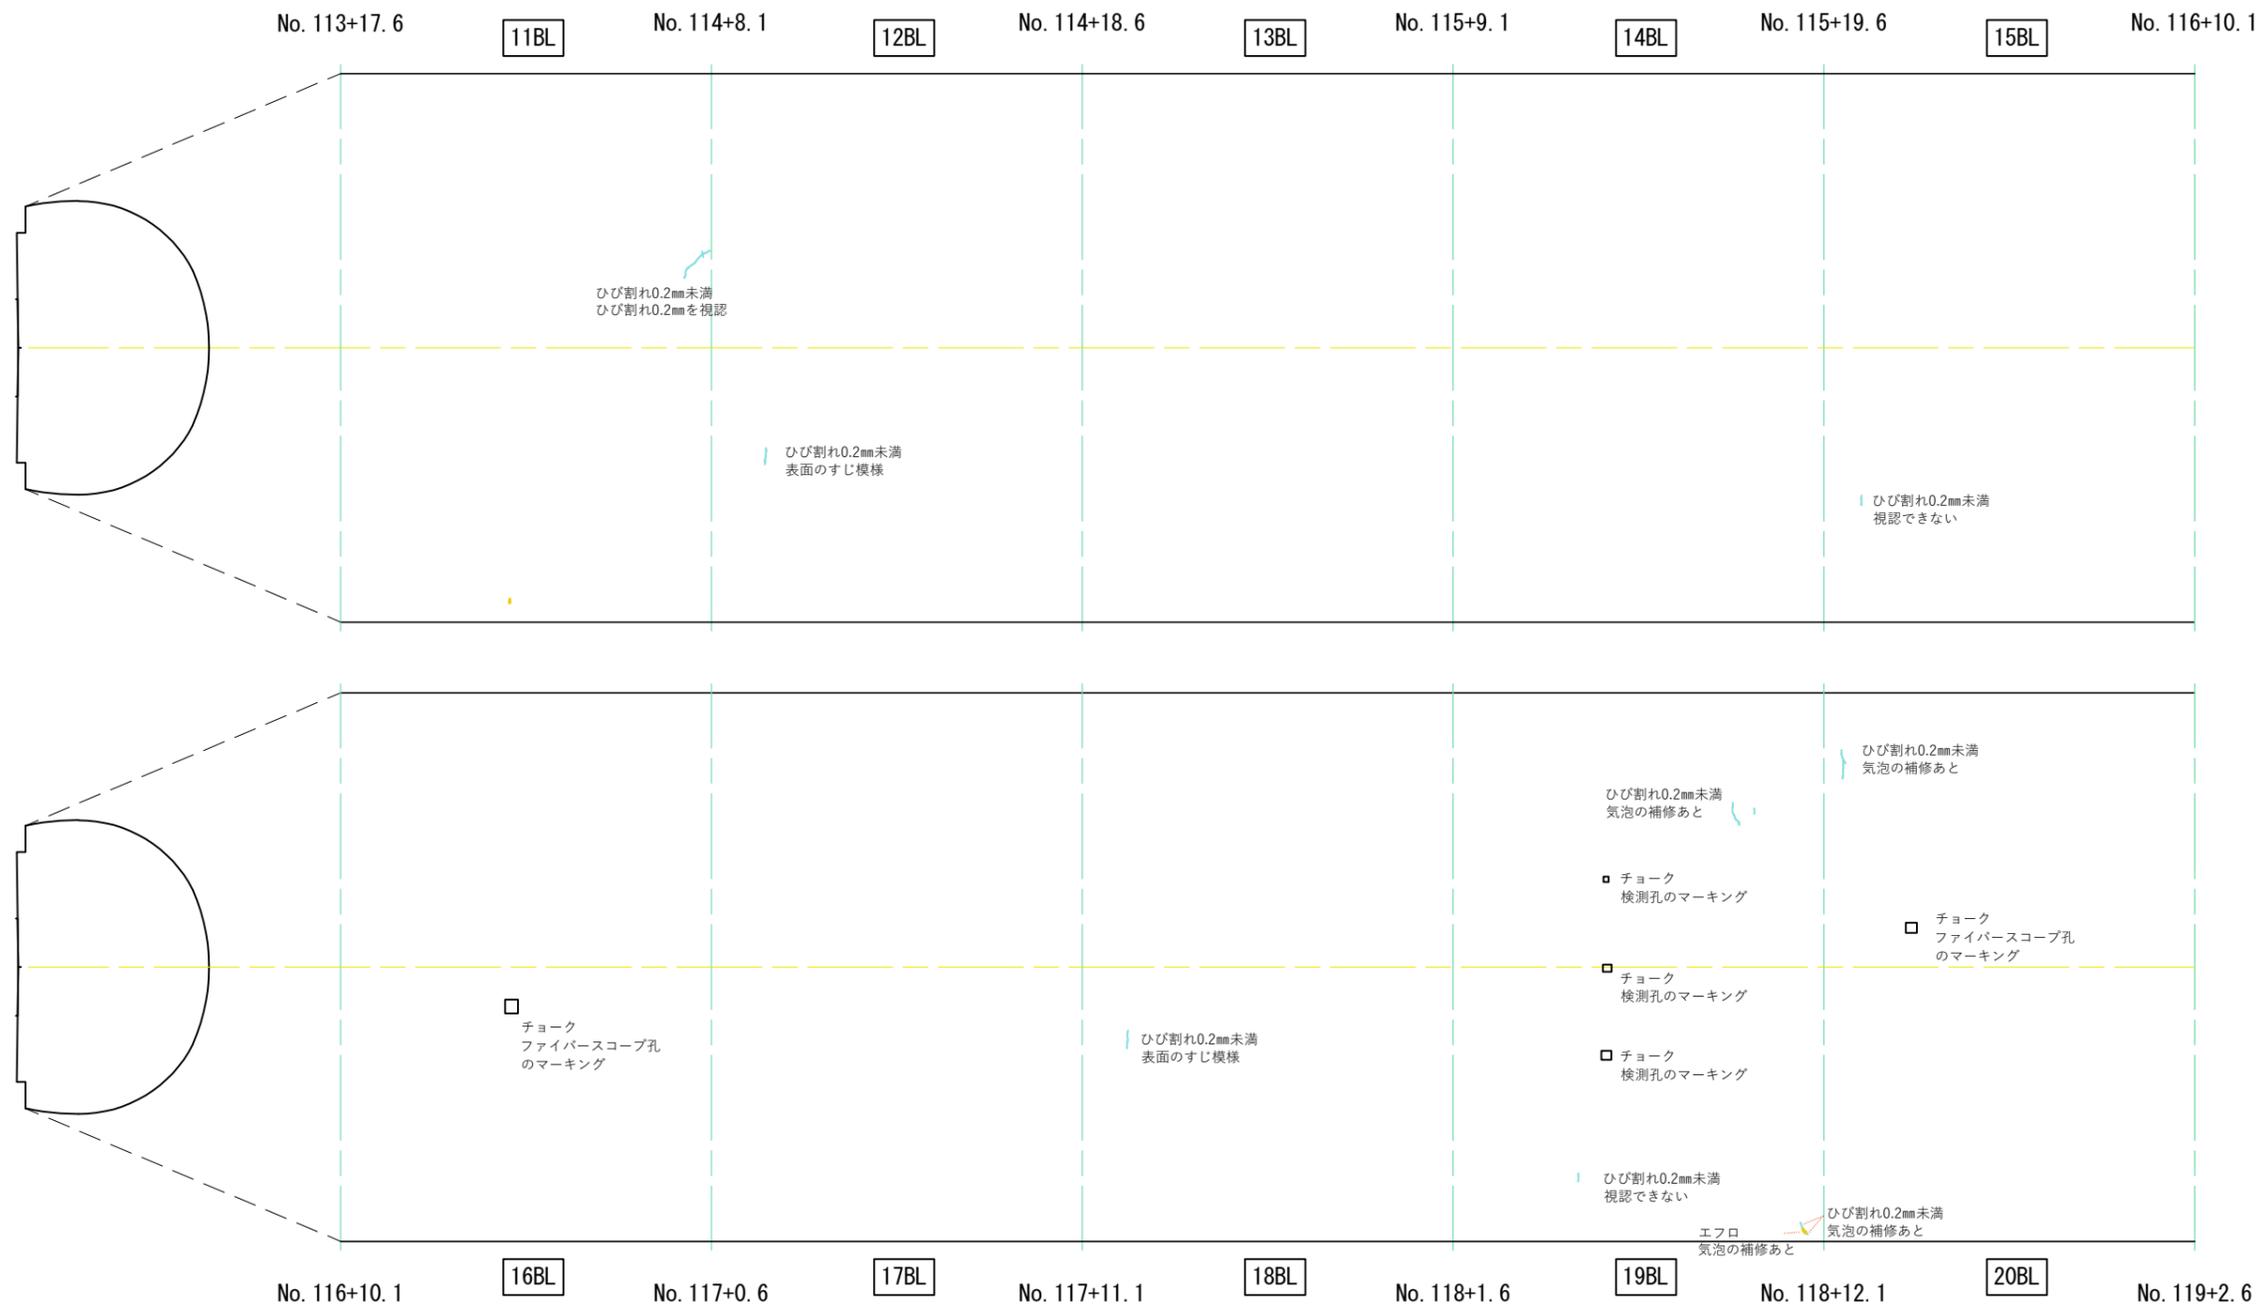
八郎山トンネル 覆工表面状況展開図 (2/7) (S=1:200)

(No. 113+17.6~No. 119+2.6)

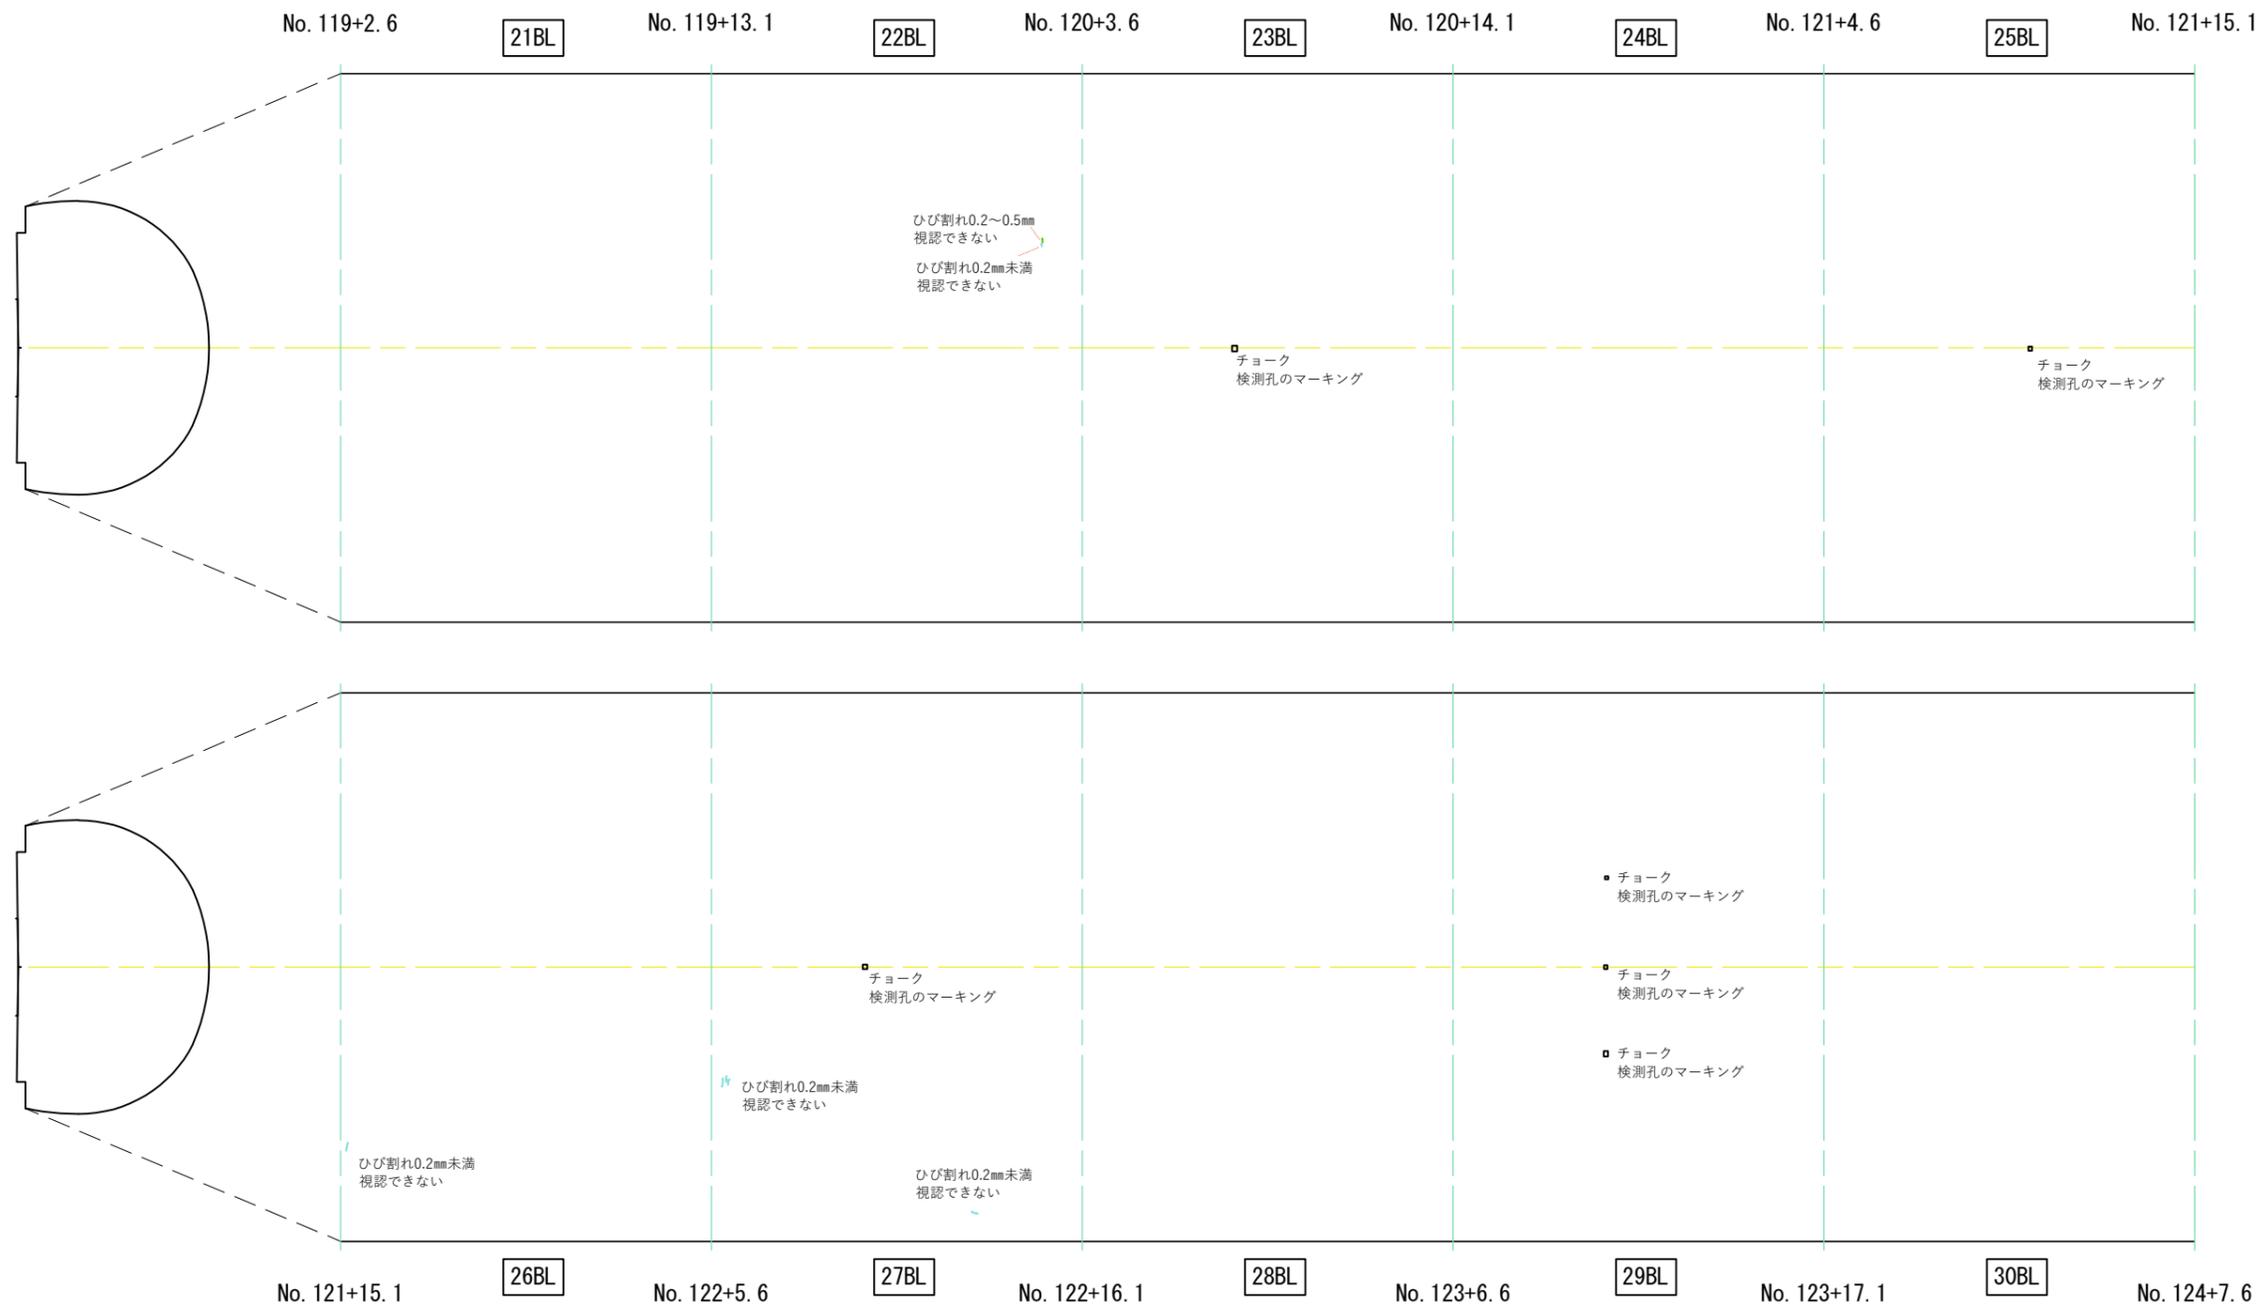
八郎山トンネル 覆工表面状況展開図 (3/7) (S=1:200)

(No. 119+2.6~No. 124+7.6)

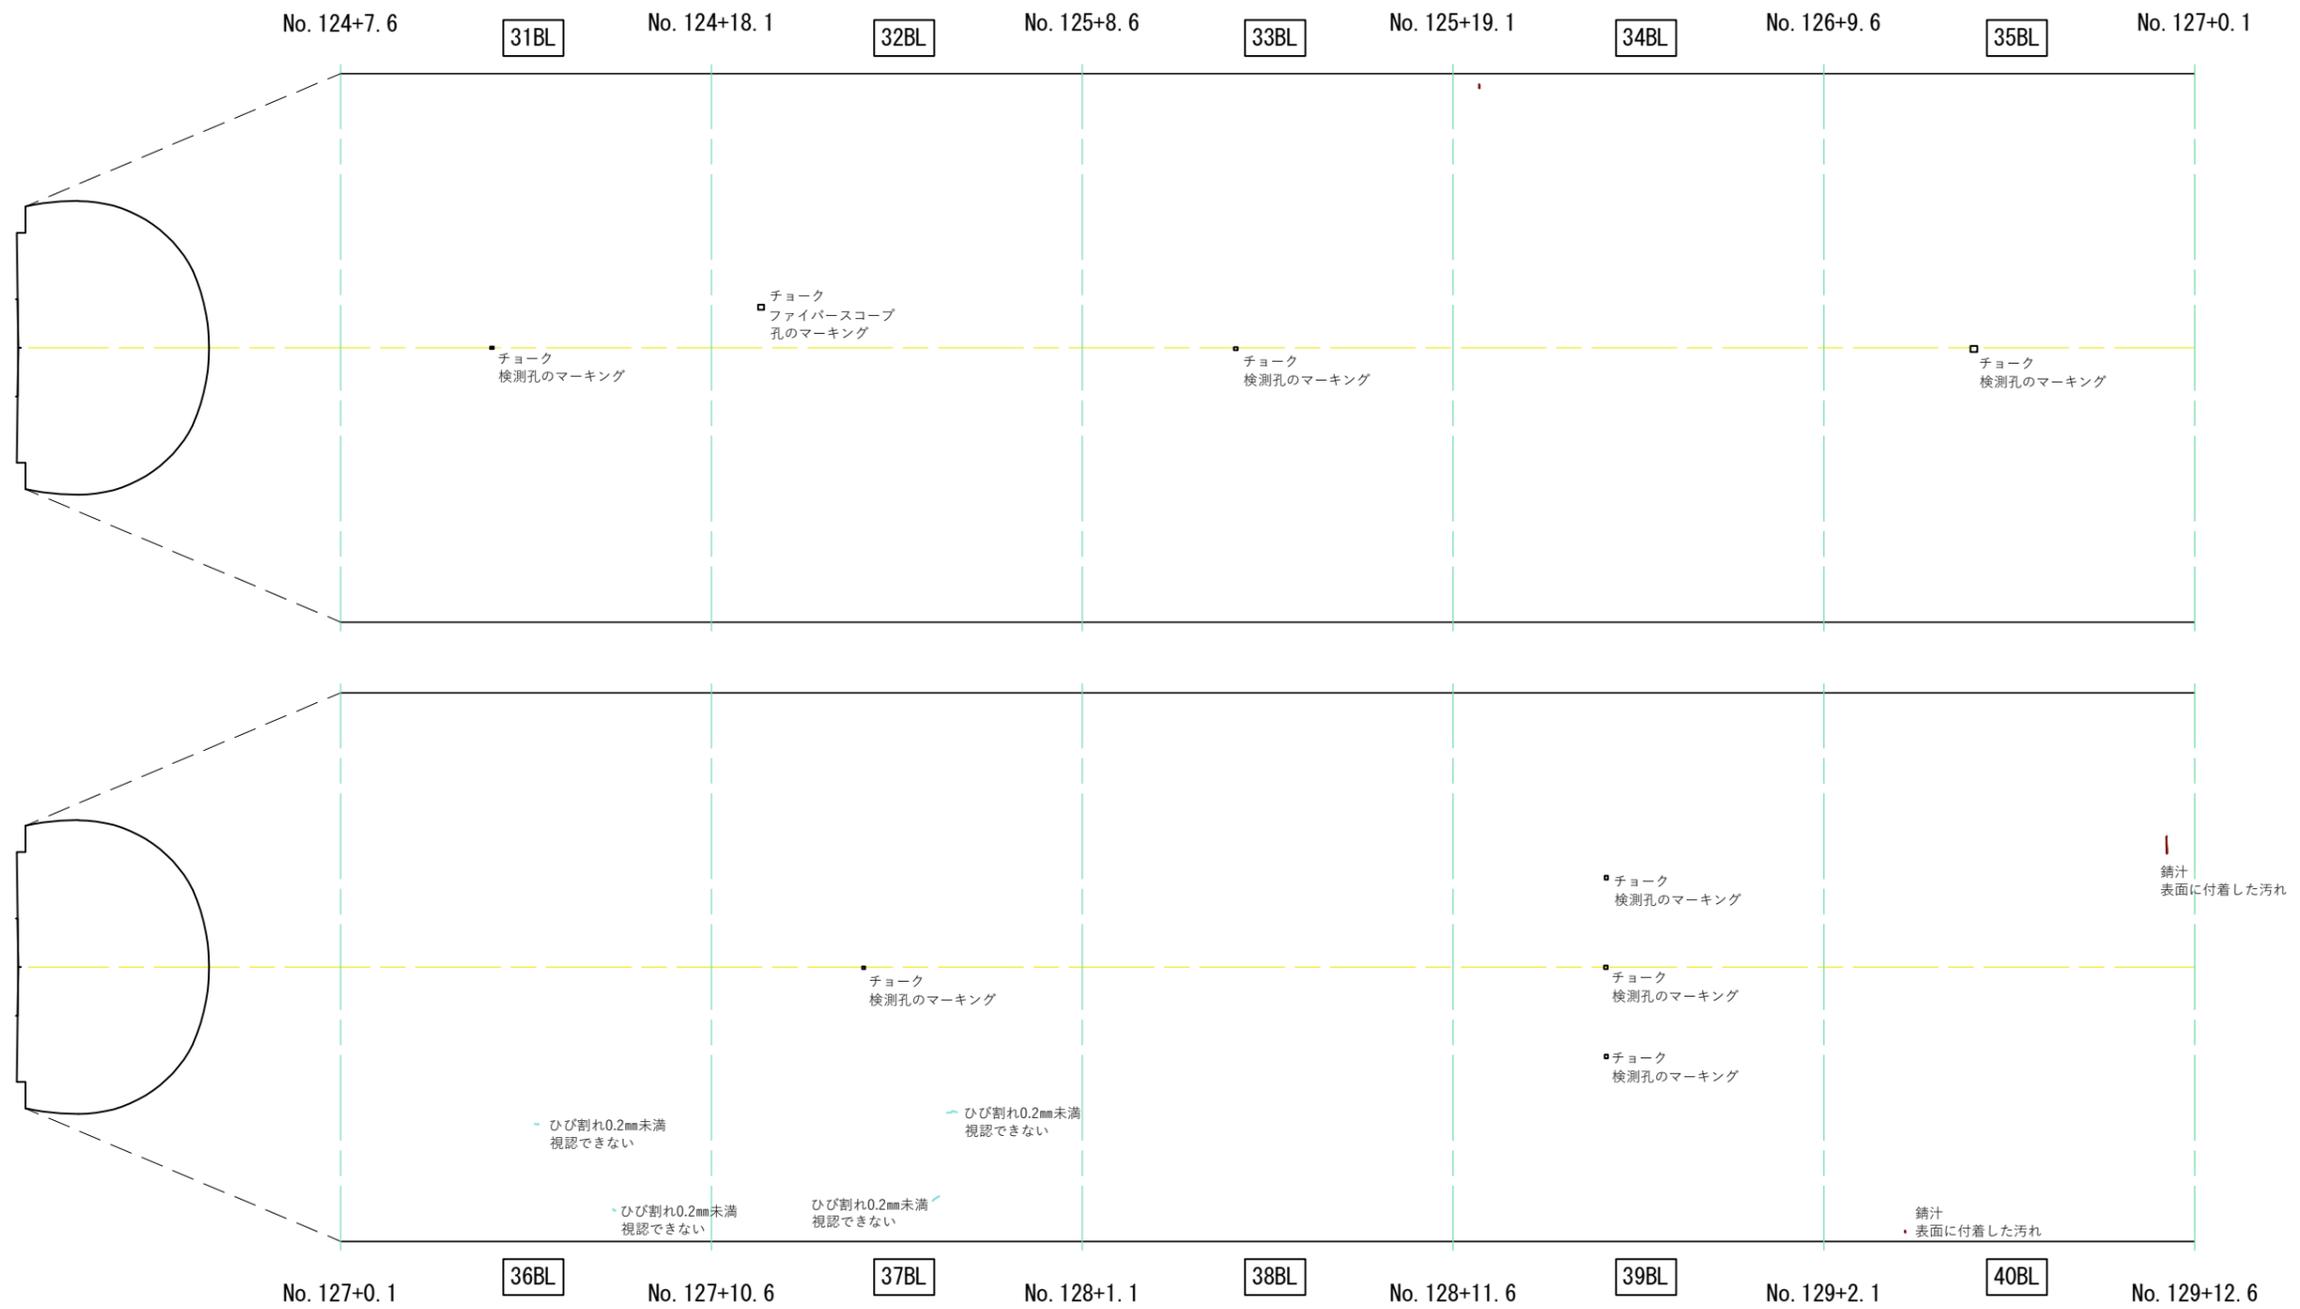
八郎山トンネル 覆工表面状況展開図 (4/7) (S=1:200)

(No. 124+7.6~No. 129+12.6)
