県道長井古座線 八郎山トンネル技術検討委員会

第2回委員会資料

目 次	
別紙①；断面図（各測点）	1
別紙②；覆工表面状況展開図	37
別紙③；支保工形状断面図	44

和歌山県県土整備部道路局道路建設課

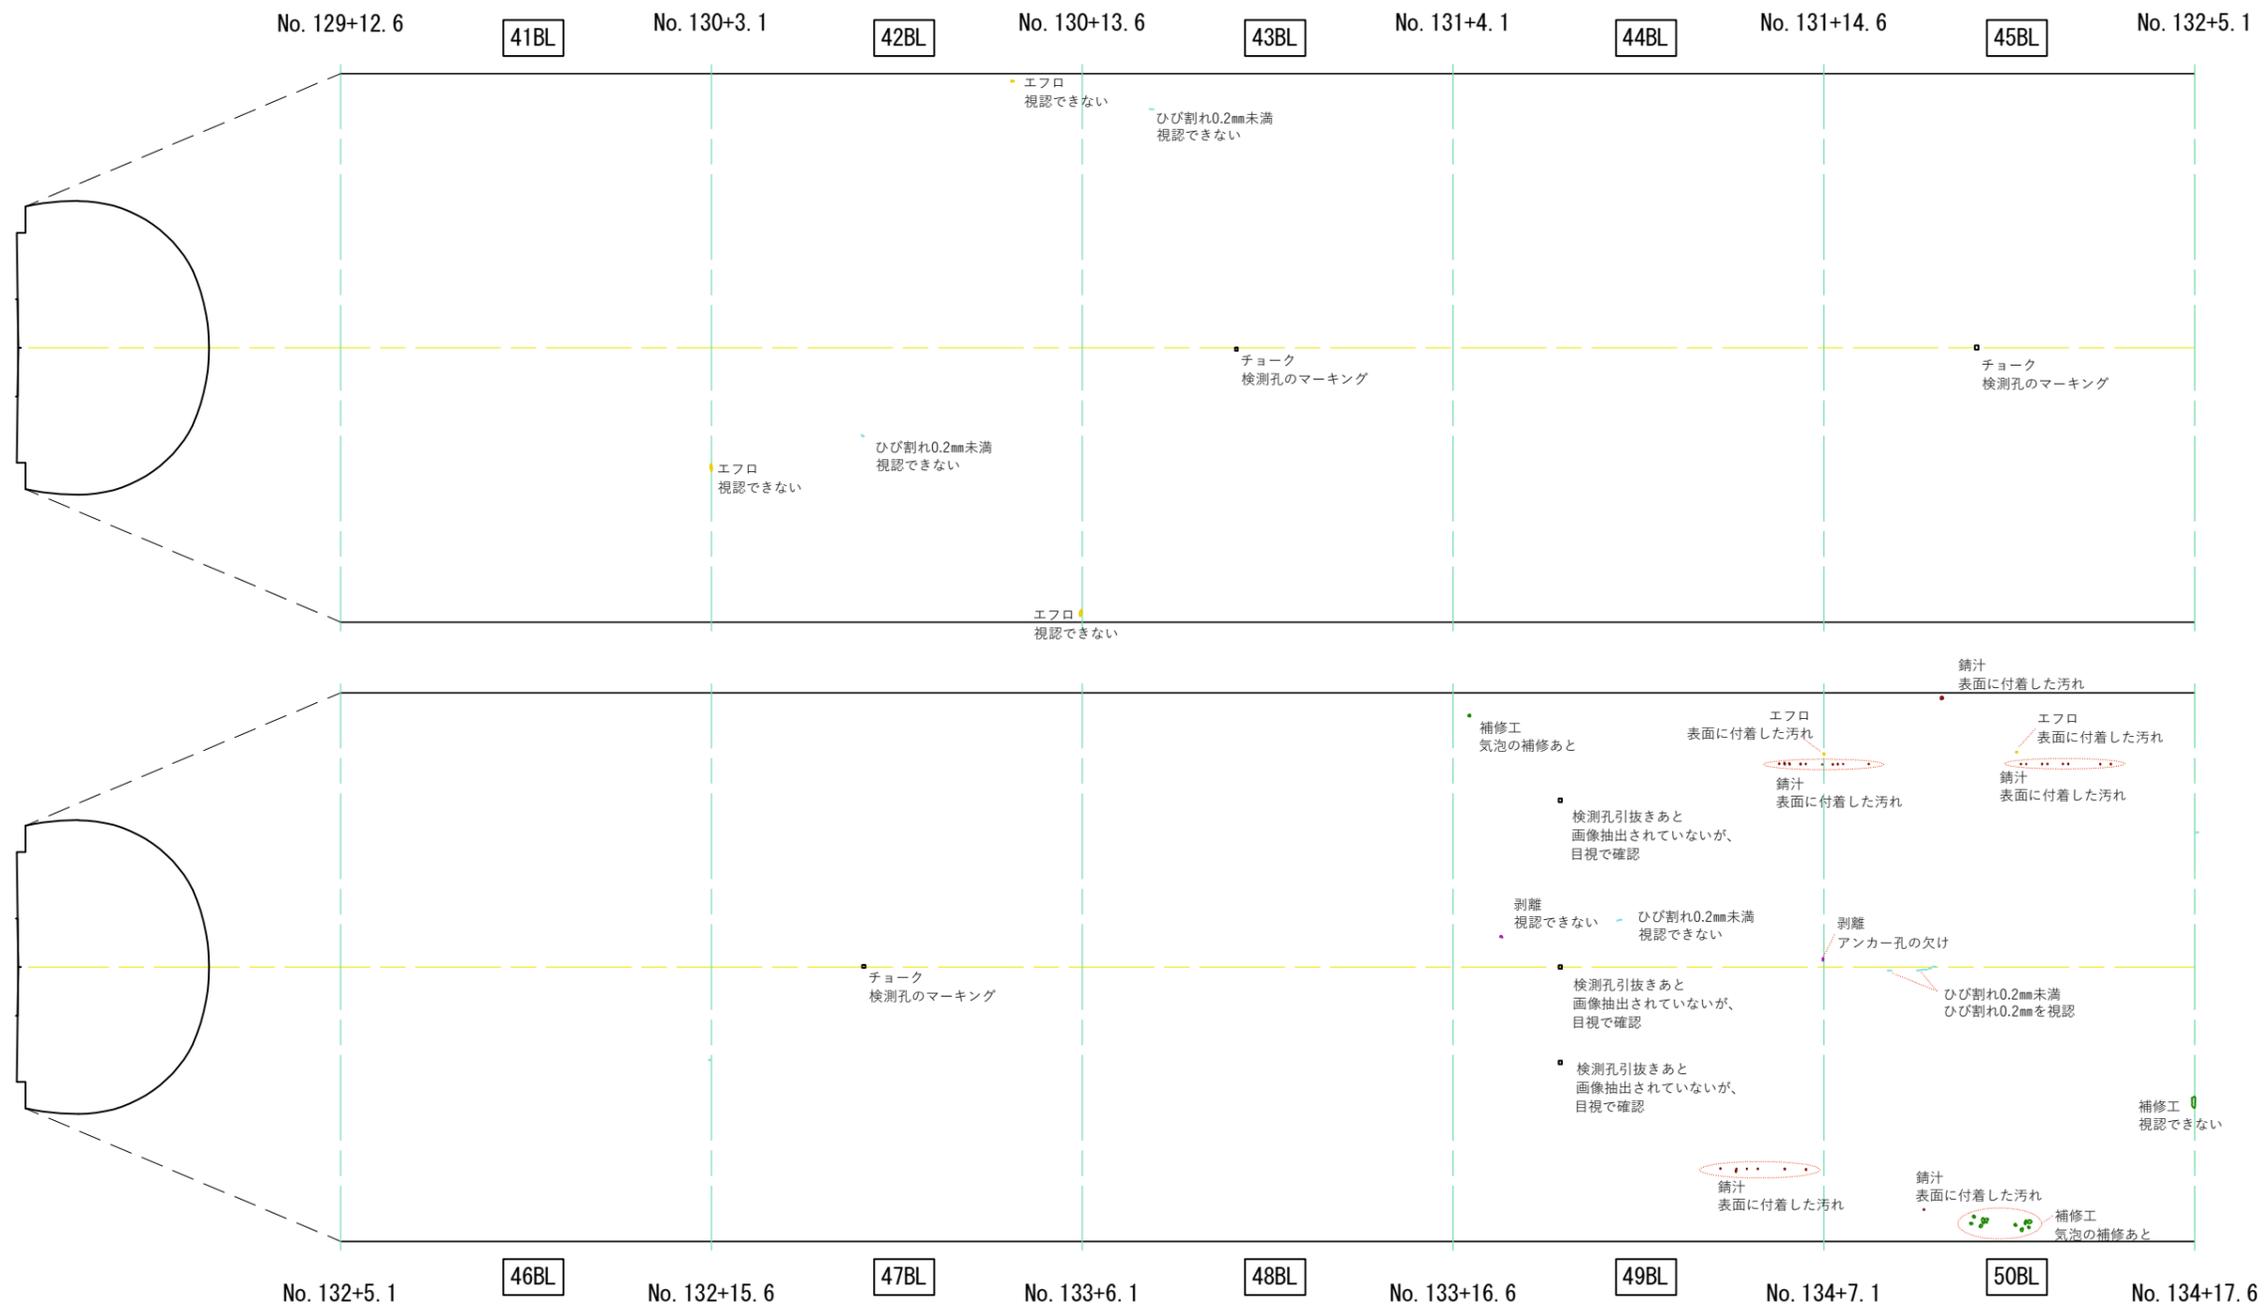
八郎山トンネル 覆工表面状況展開図 (5/7) (S=1:200)

(No. 129+12.6~No. 134+17.6)

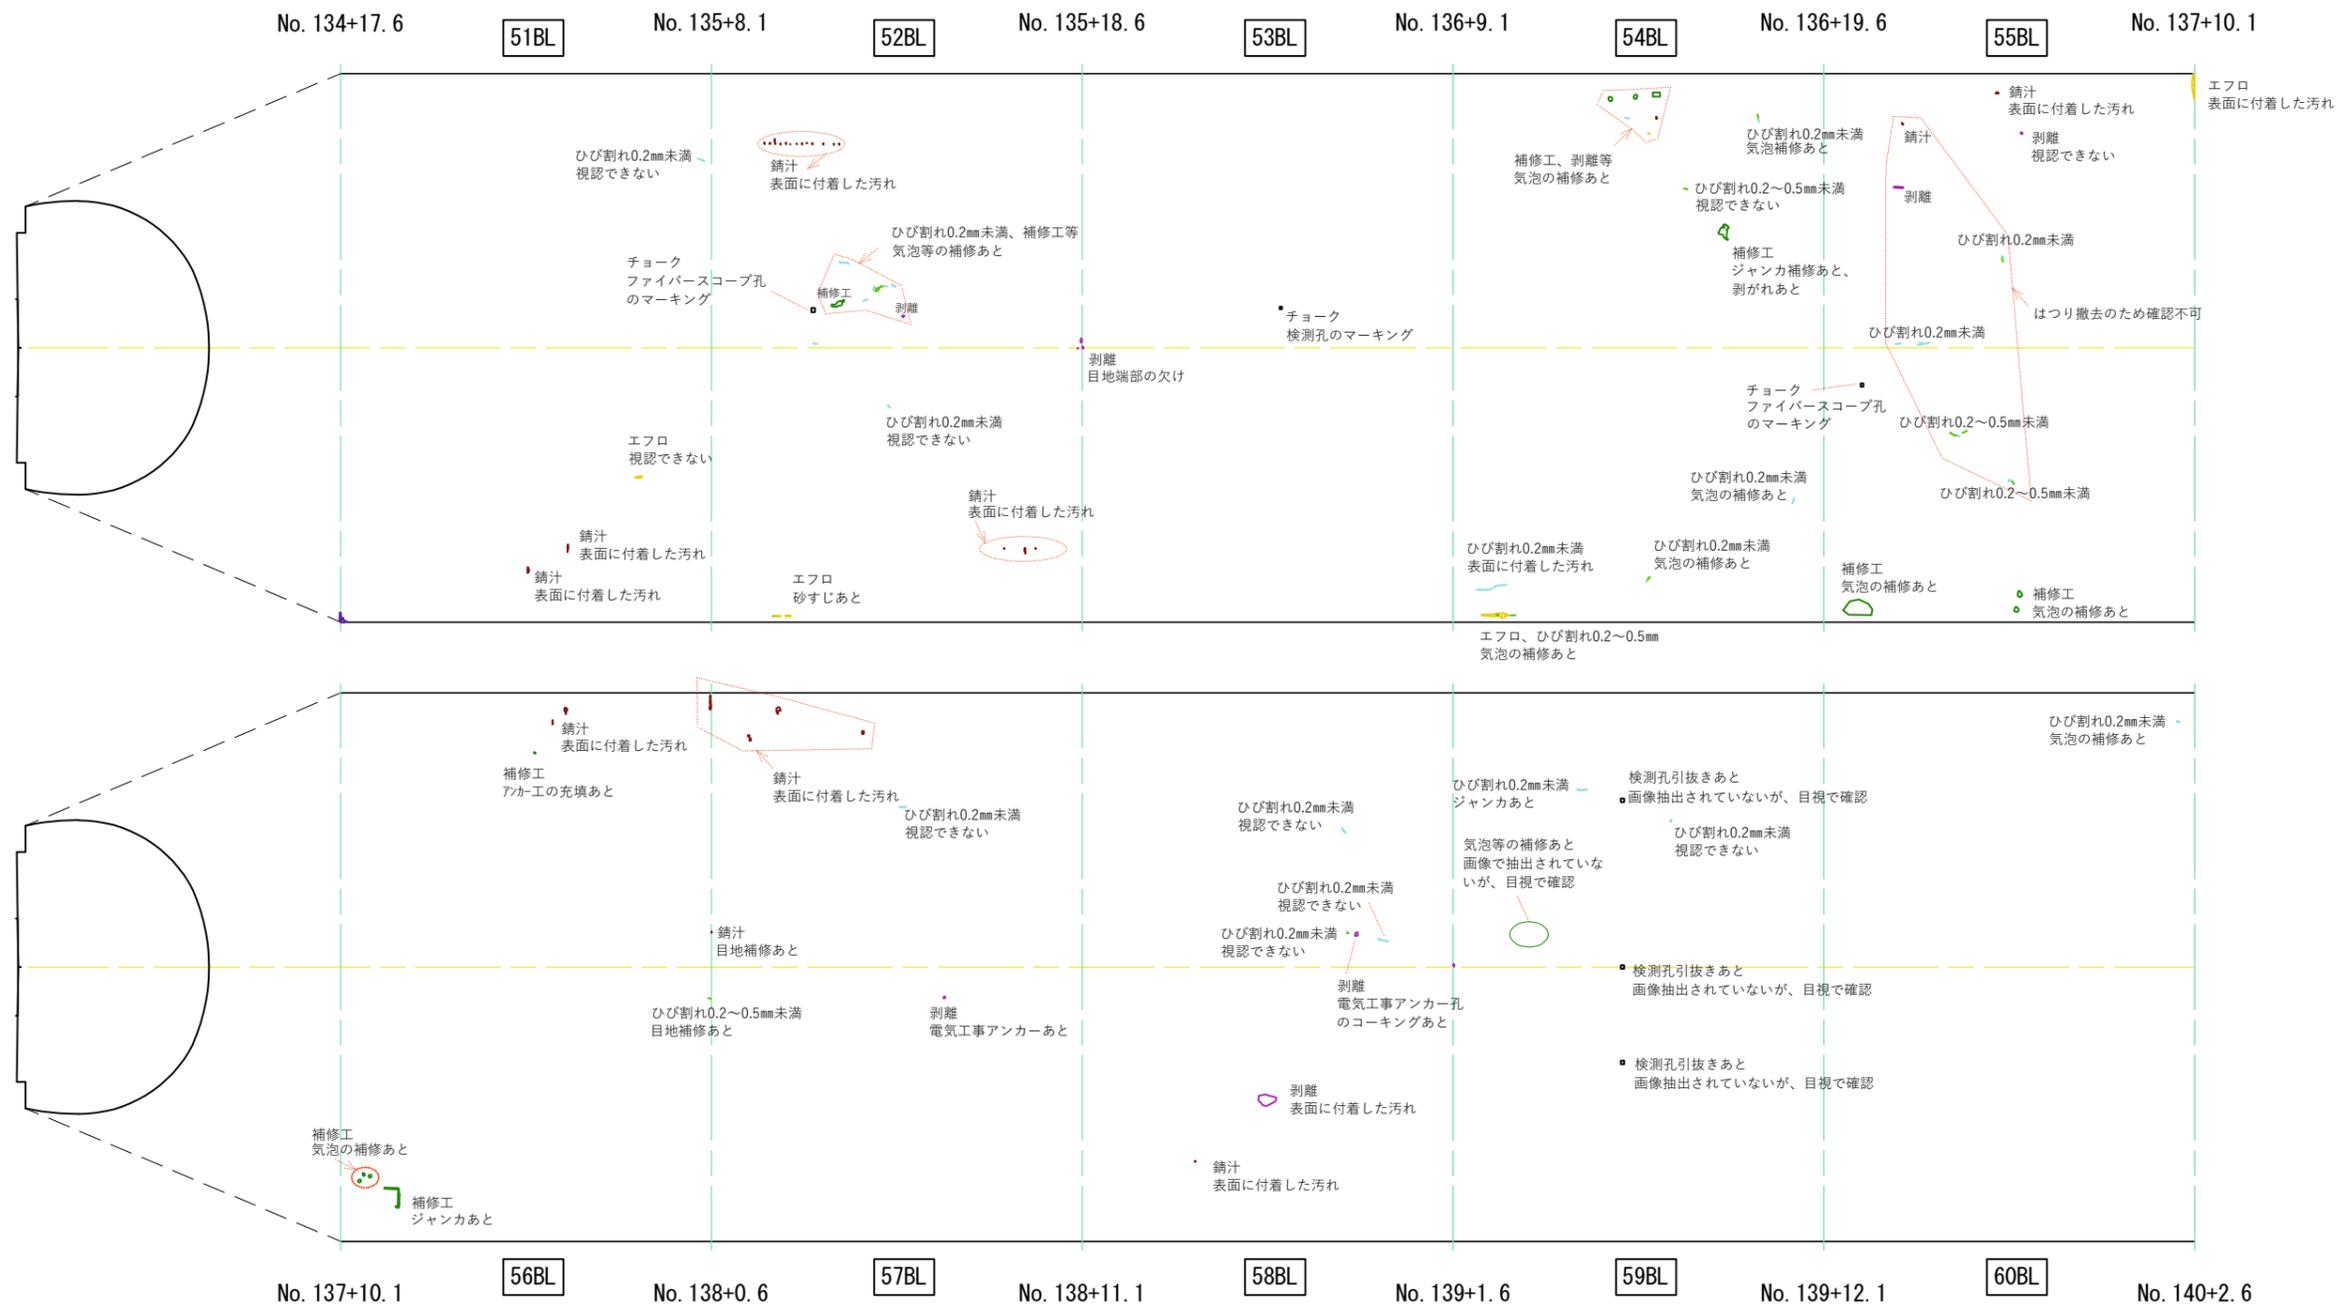
八郎山トンネル 覆工表面状況展開図 (6/7) (S=1:200)

(No. 134+17.6~No. 140+2.6)

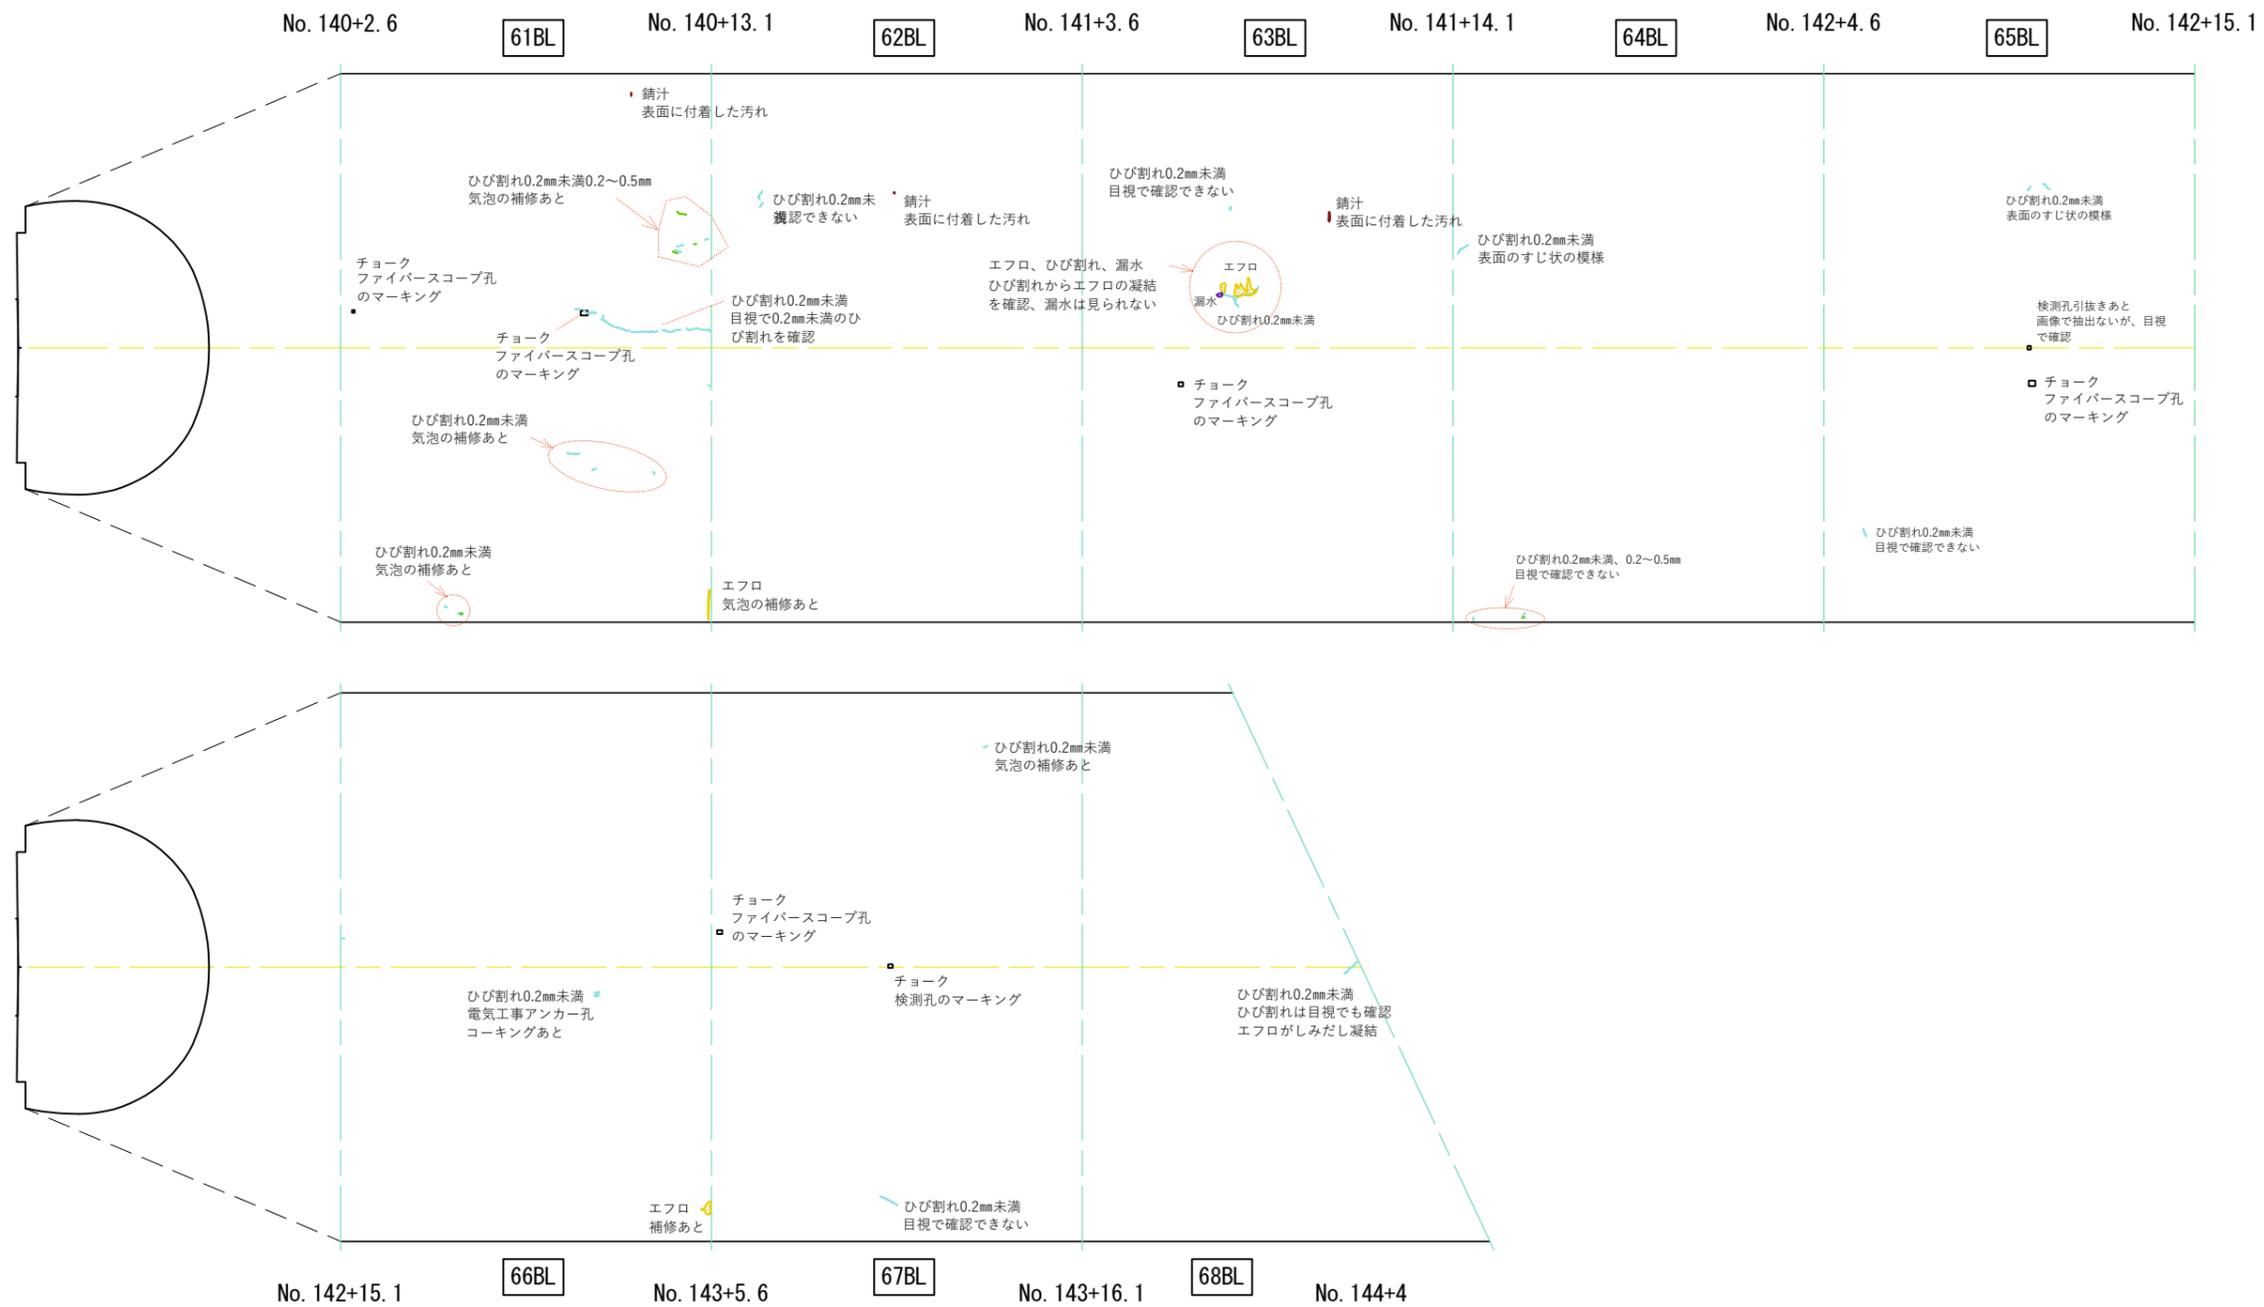
八郎山トンネル 覆工表面状況展開図 (7/7) (S=1:200)

(No. 140+2.6~No. 144+4)

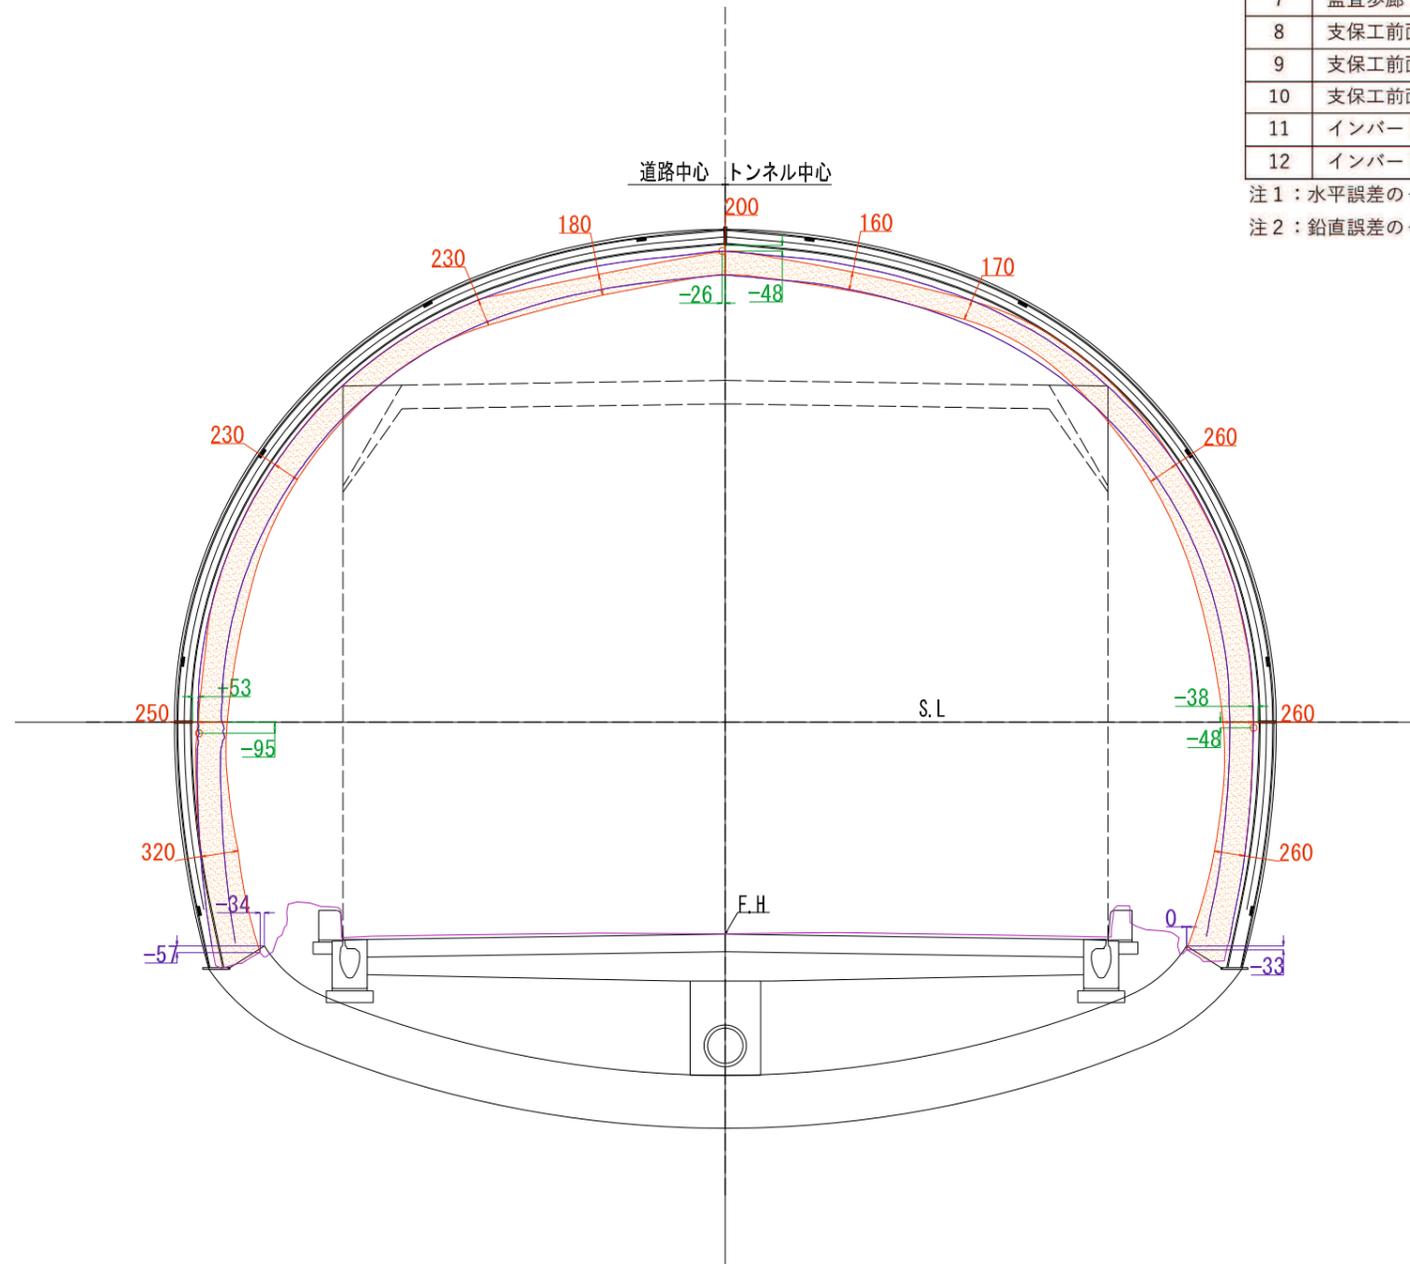
支保工形状断面図 (1) S=1:30

断面 DI-b-1
S014-1
NO. 115+10.011

No.	項目	誤差		備考
		水平	鉛直	
1	トンネル中心	-	-	
2	道路中心	-	-	
3	舗装中心	-	-	
4	道路端 (右)	-	-	側溝と縁石の交点
5	道路端 (左)	-	-	側溝と縁石の交点
6	監査歩廊 (右端)	-	-	
7	監査歩廊 (左端)	-	-	
8	支保工前面 (右端)	-38	-48	覆工撤去箇所のみ
9	支保工前面 (左端)	+53	-95	覆工撤去箇所のみ
10	支保工前面 (天端)	-26	-48	覆工撤去箇所のみ
11	インバート (右端)	±0	-33	覆工撤去箇所のみ
12	インバート (左端)	-34	-57	覆工撤去箇所のみ

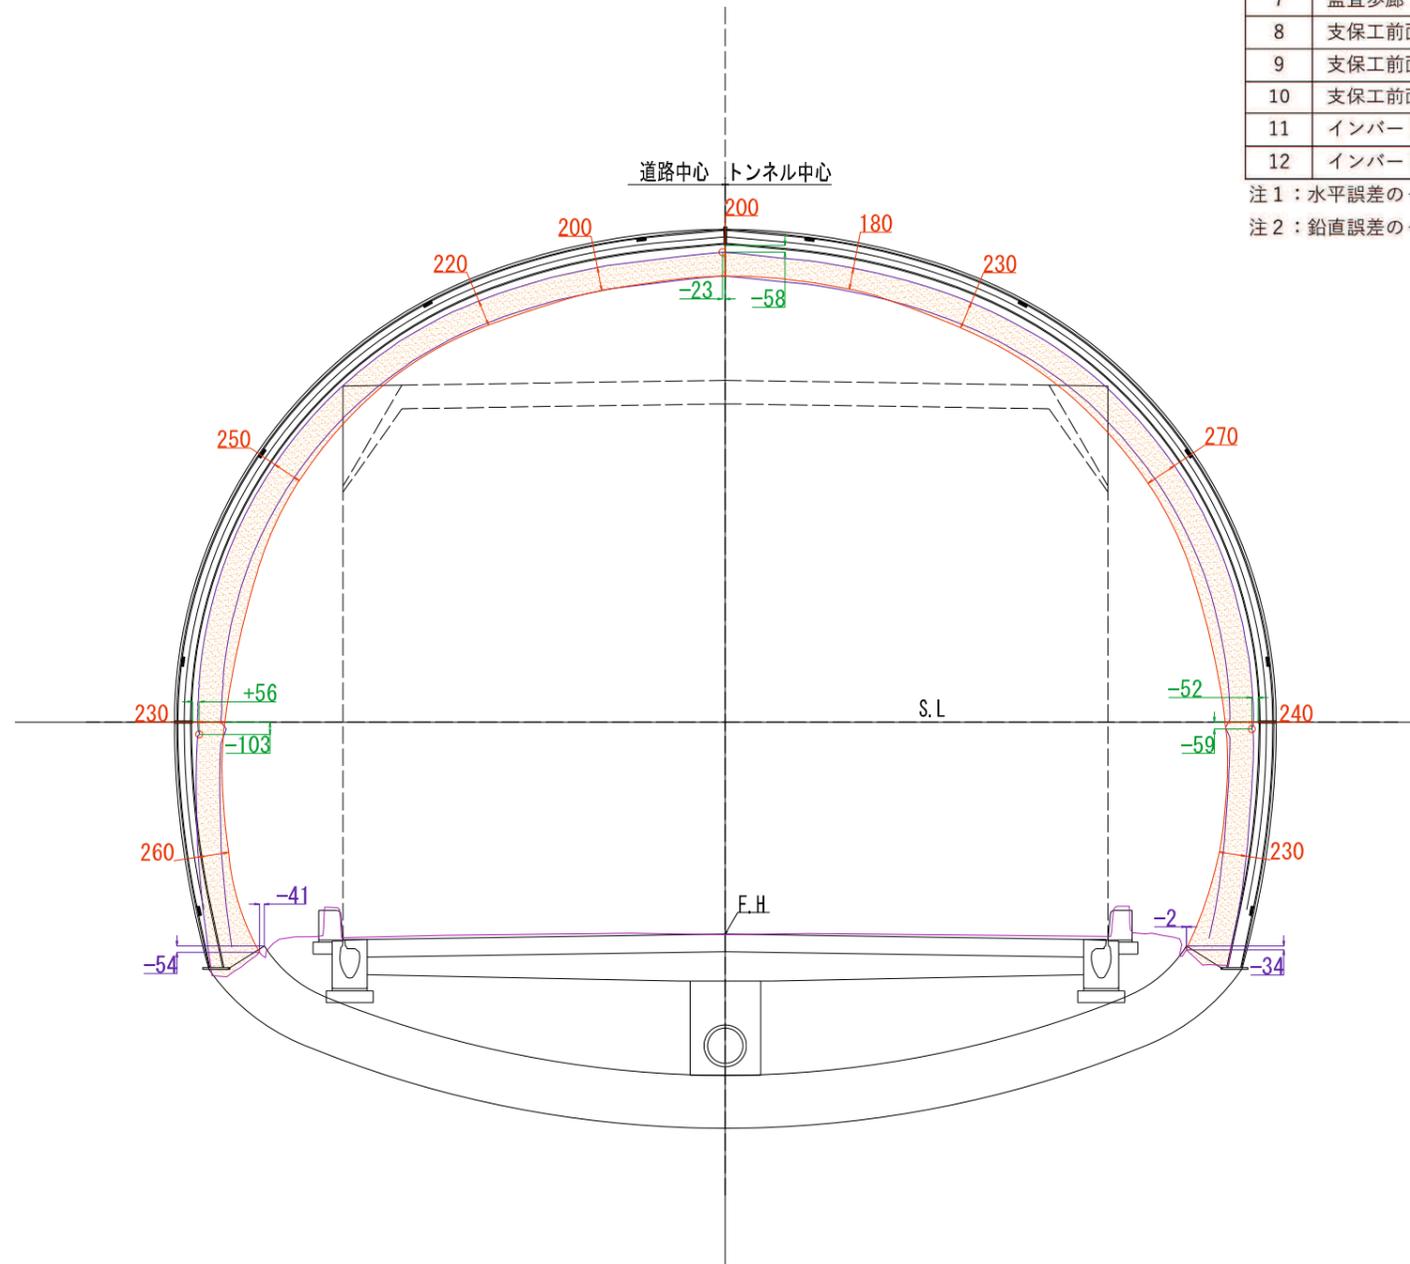
支保工形状断面図 (2) S=1:30

断面 DI-b-1
S014-2
NO. 115+11.026

No.	項目	誤差		備考
		水平	鉛直	
1	トンネル中心	-	-	
2	道路中心	-	-	
3	舗装中心	-	-	
4	道路端 (右)	-	-	側溝と縁石の交点
5	道路端 (左)	-	-	側溝と縁石の交点
6	監査歩廊 (右端)	-	-	
7	監査歩廊 (左端)	-	-	
8	支保工前面 (右端)	-52	-59	覆工撤去箇所のみ
9	支保工前面 (左端)	+56	-103	覆工撤去箇所のみ
10	支保工前面 (天端)	-23	-58	覆工撤去箇所のみ
11	インバート (右端)	-2	-34	覆工撤去箇所のみ
12	インバート (左端)	-41	-54	覆工撤去箇所のみ

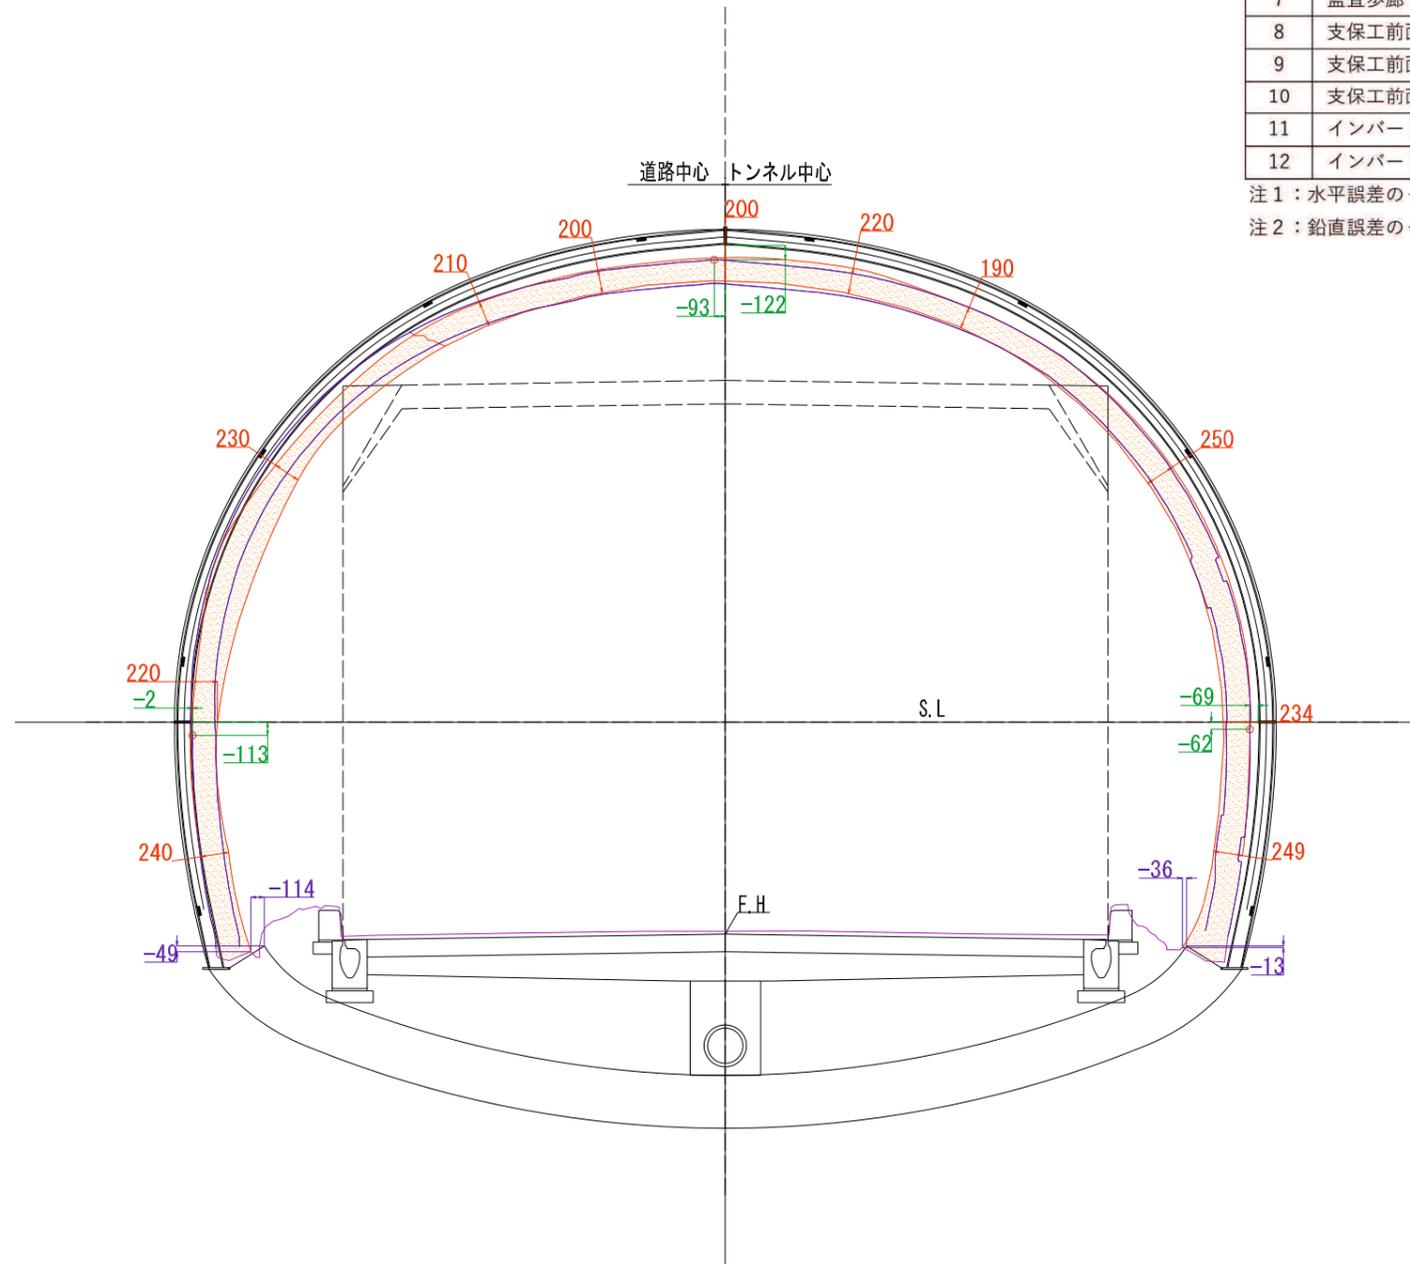
支保工形状断面図 (4) S=1:30

断面 DI-b-1
S021-1
NO. 119+10.774

No.	項目	誤差		備考
		水平	鉛直	
1	トンネル中心	-	-	
2	道路中心	-	-	
3	舗装中心	-	-	
4	道路端 (右)	-	-	側溝と縁石の交点
5	道路端 (左)	-	-	側溝と縁石の交点
6	監査歩廊 (右端)	-	-	
7	監査歩廊 (左端)	-	-	
8	支保工前面 (右端)	-69	-62	覆工撤去箇所のみ
9	支保工前面 (左端)	-2	-113	覆工撤去箇所のみ
10	支保工前面 (天端)	-93	-122	覆工撤去箇所のみ
11	インバート (右端)	-36	-13	覆工撤去箇所のみ
12	インバート (左端)	-114	-49	覆工撤去箇所のみ

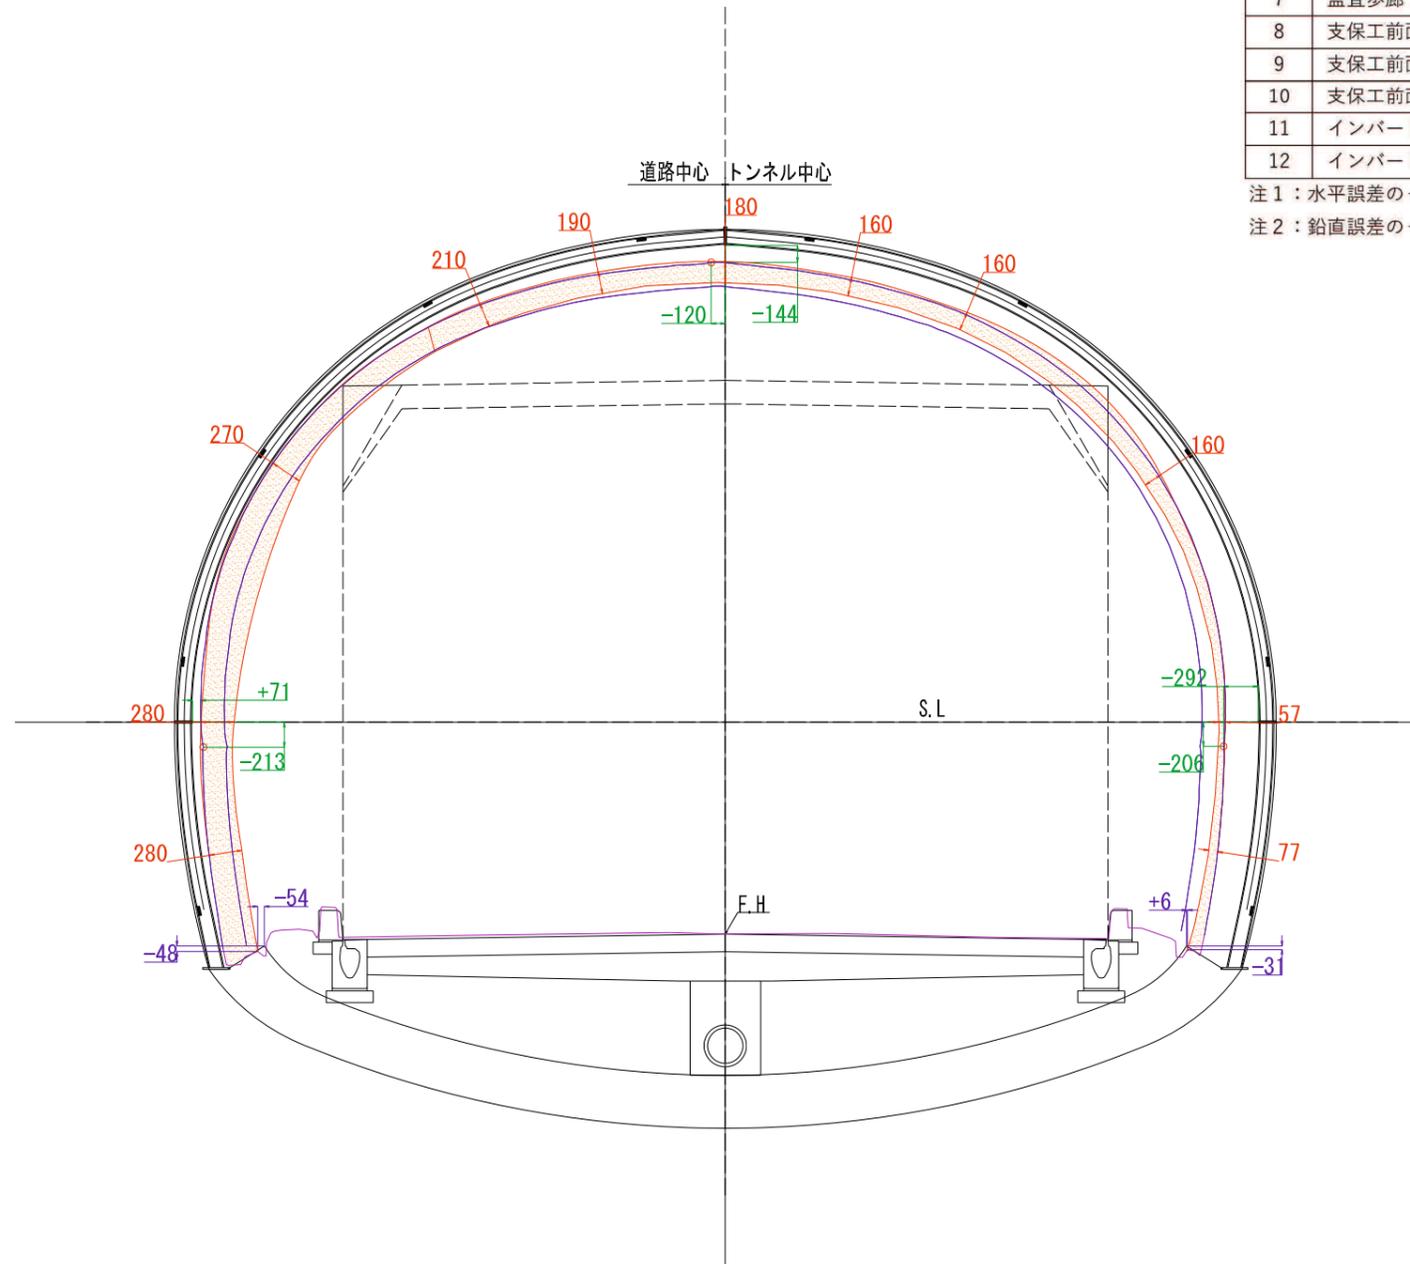
支保工形状断面図 (7) S=1:30

断面 DI-b-1

S031-1
NO.124+8.715

No.	項目	誤差		備考
		水平	鉛直	
1	トンネル中心	-	-	
2	道路中心	-	-	
3	舗装中心	-	-	
4	道路端 (右)	-	-	側溝と縁石の交点
5	道路端 (左)	-	-	側溝と縁石の交点
6	監査歩廊 (右端)	-	-	
7	監査歩廊 (左端)	-	-	
8	支保工前面 (右端)	-292	-206	覆工撤去箇所のみ
9	支保工前面 (左端)	+71	-213	覆工撤去箇所のみ
10	支保工前面 (天端)	-120	-144	覆工撤去箇所のみ
11	インバート (右端)	+6	-31	覆工撤去箇所のみ
12	インバート (左端)	-54	-48	覆工撤去箇所のみ

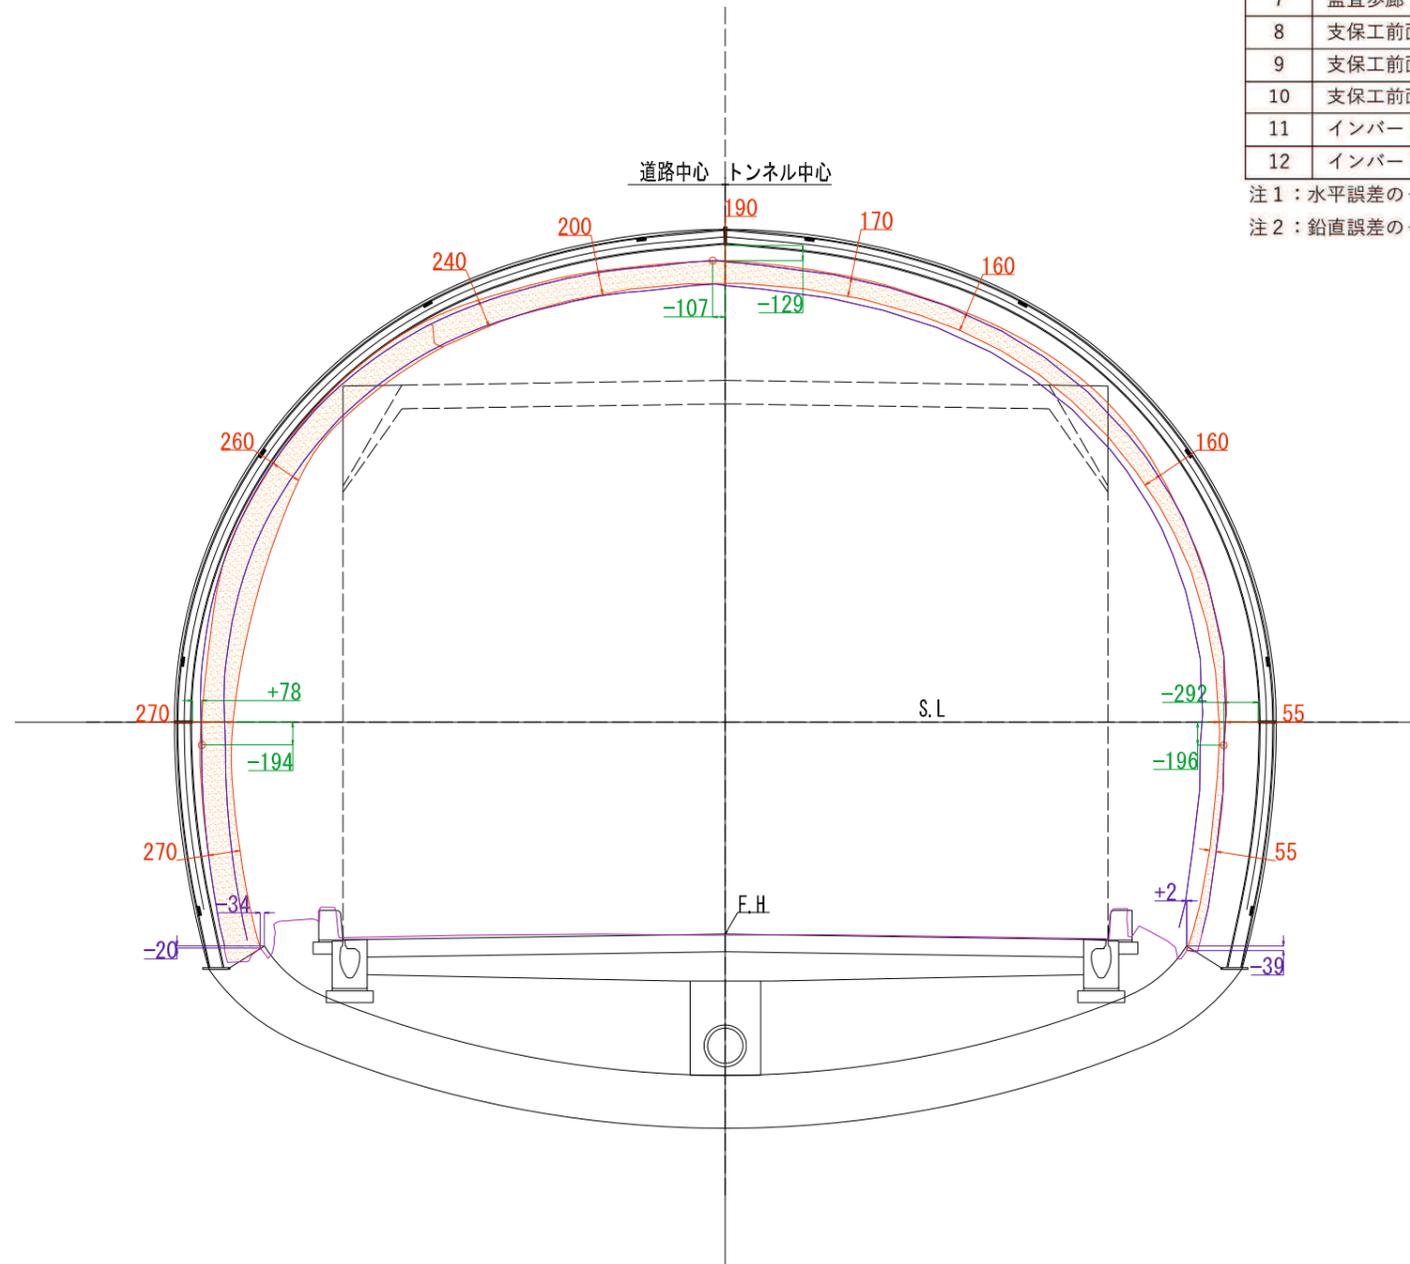
支保工形状断面図 (8) S=1:30

断面 DI-b-1

S031-2
NO.124+9.725

No.	項目	誤差		備考
		水平	鉛直	
1	トンネル中心	-	-	
2	道路中心	-	-	
3	舗装中心	-	-	
4	道路端 (右)	-	-	側溝と縁石の交点
5	道路端 (左)	-	-	側溝と縁石の交点
6	監査歩廊 (右端)	-	-	
7	監査歩廊 (左端)	-	-	
8	支保工前面 (右端)	-292	-196	覆工撤去箇所のみ
9	支保工前面 (左端)	+78	-194	覆工撤去箇所のみ
10	支保工前面 (天端)	-107	-129	覆工撤去箇所のみ
11	インバート (右端)	+2	-39	覆工撤去箇所のみ
12	インバート (左端)	-34	-20	覆工撤去箇所のみ

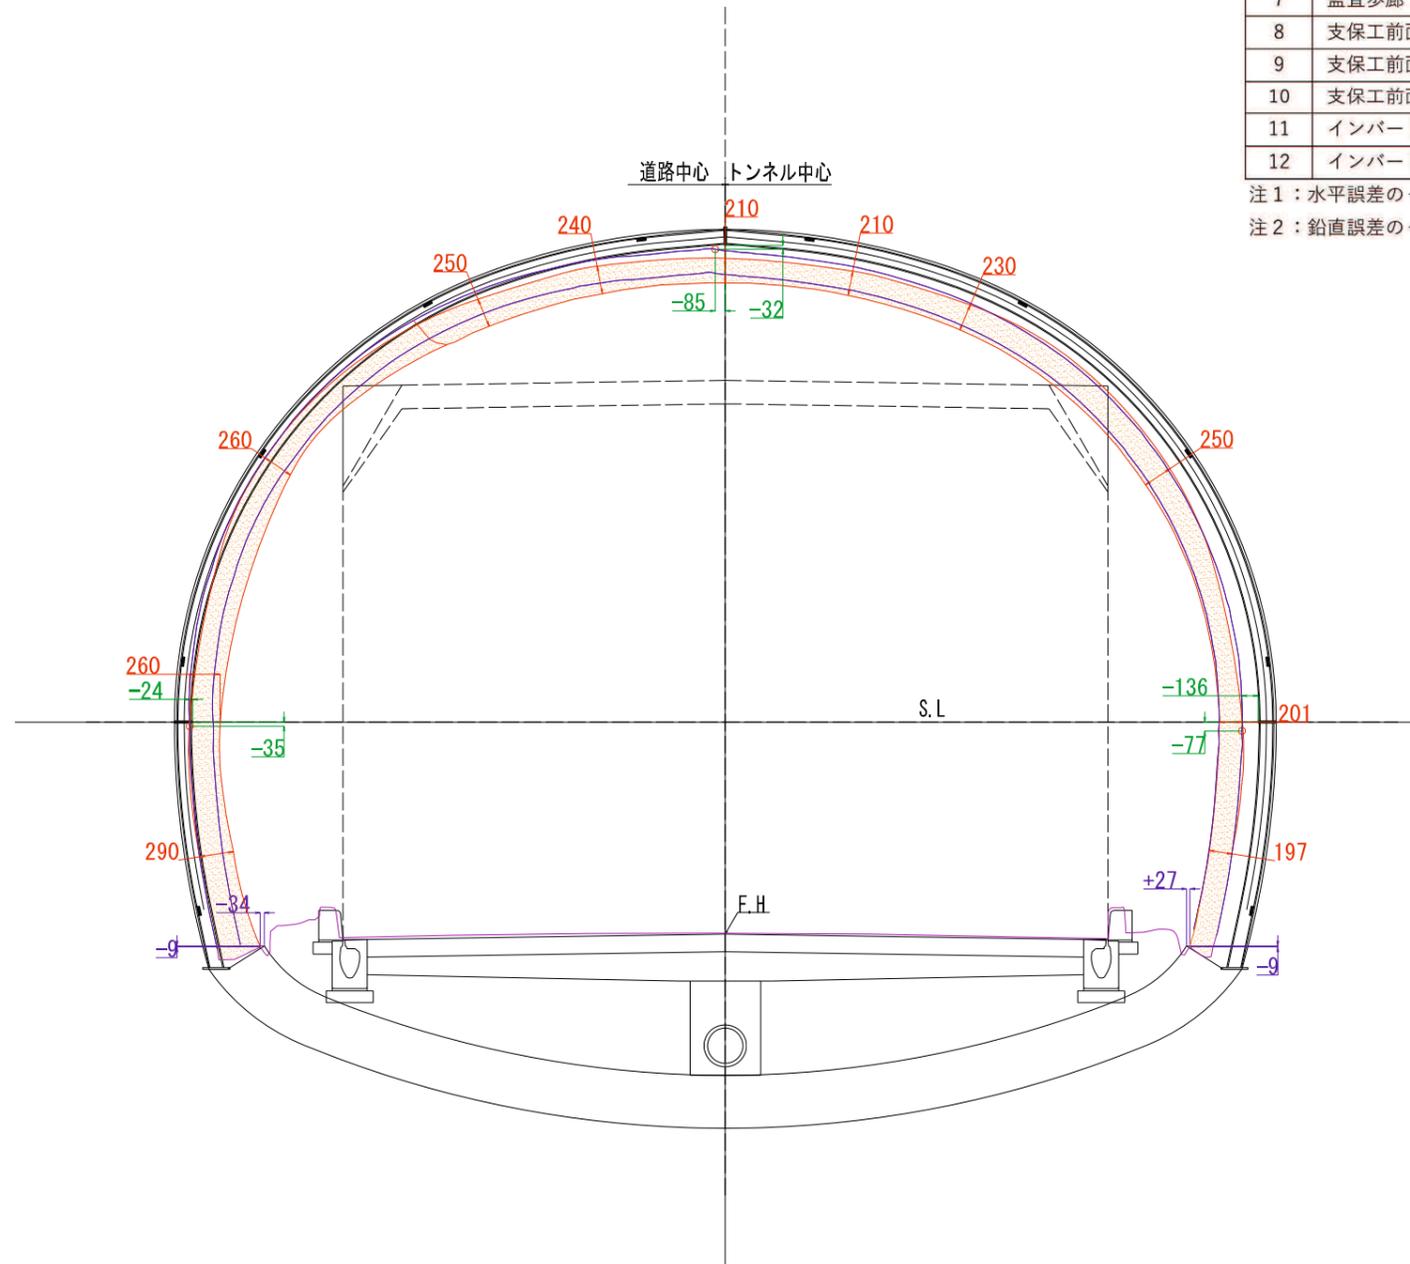
支保工形状断面図 (10) S=1:30

断面 DI-b-1

S034-1
NO. 125+19.666

No.	項目	誤差		備考
		水平	鉛直	
1	トンネル中心	-	-	
2	道路中心	-	-	
3	舗装中心	-	-	
4	道路端 (右)	-	-	側溝と縁石の交点
5	道路端 (左)	-	-	側溝と縁石の交点
6	監査歩廊 (右端)	-	-	
7	監査歩廊 (左端)	-	-	
8	支保工前面 (右端)	-136	-77	覆工撤去箇所のみ
9	支保工前面 (左端)	-24	-35	覆工撤去箇所のみ
10	支保工前面 (天端)	-85	-32	覆工撤去箇所のみ
11	インバート (右端)	+27	-9	覆工撤去箇所のみ
12	インバート (左端)	-34	-9	覆工撤去箇所のみ

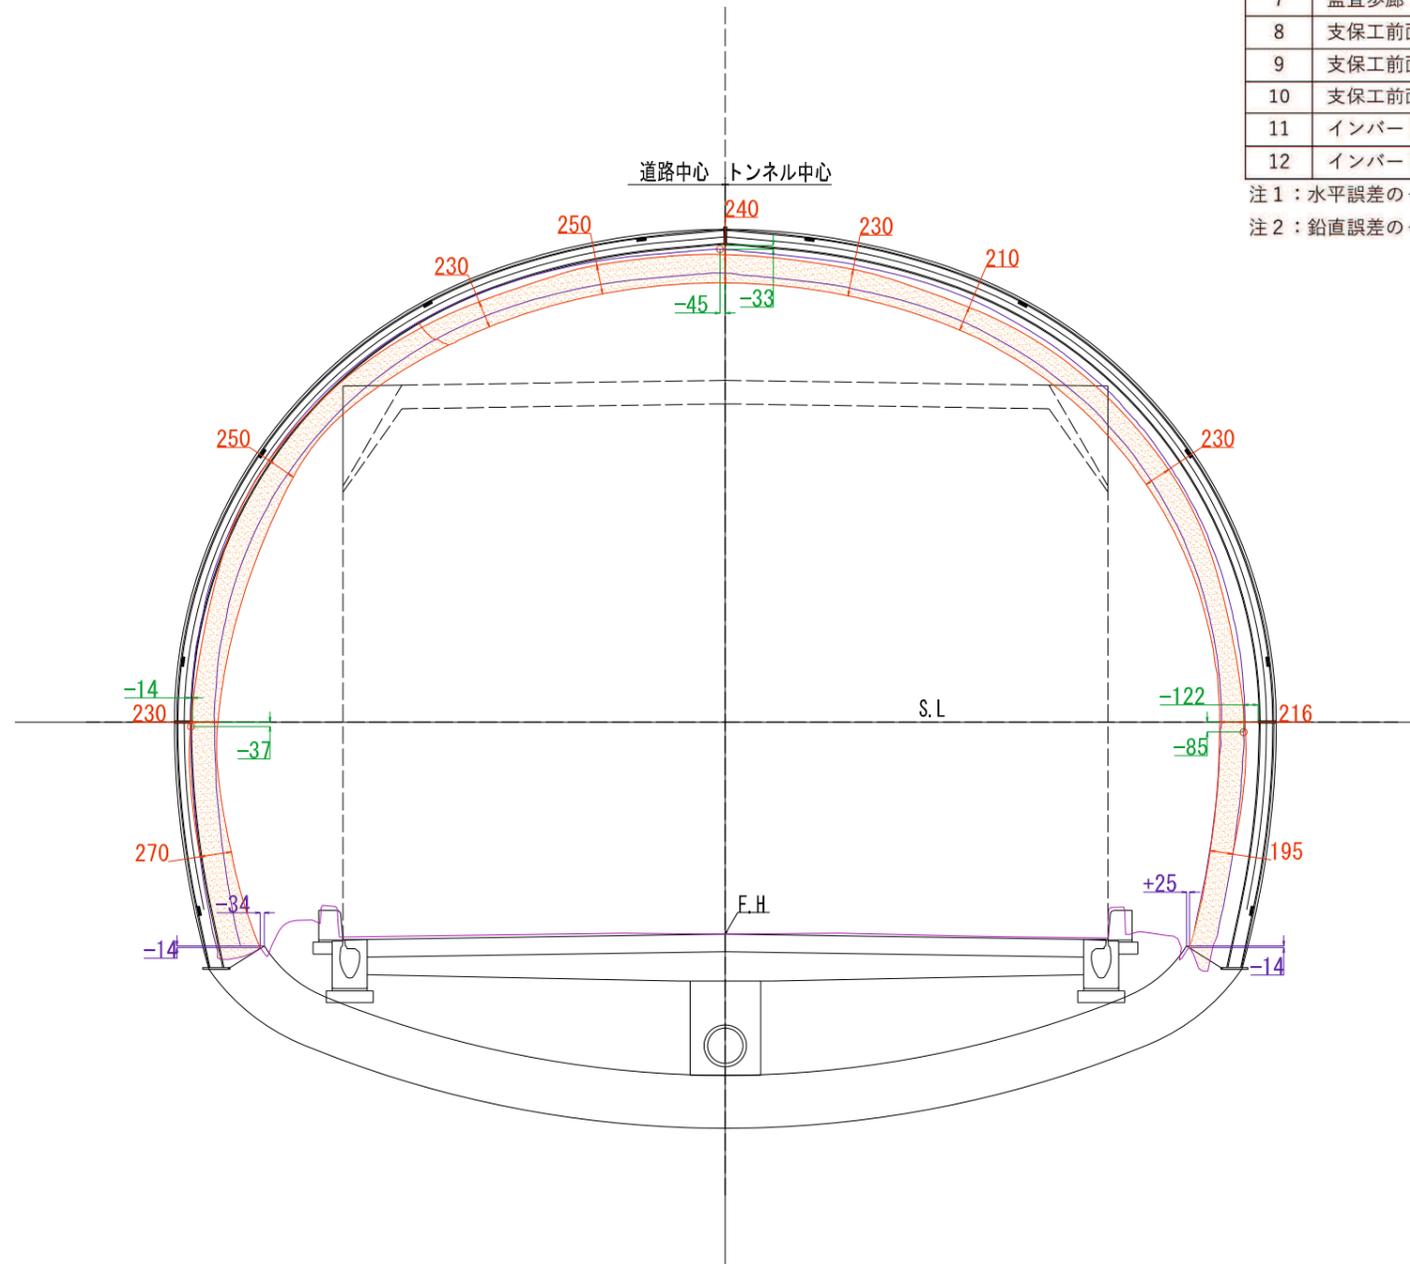
支保工形状断面図 (11) S=1:30

断面 DI-b-1

S034-2
NO.126+0.699

No.	項目	誤差		備考
		水平	鉛直	
1	トンネル中心	-	-	
2	道路中心	-	-	
3	舗装中心	-	-	
4	道路端 (右)	-	-	側溝と縁石の交点
5	道路端 (左)	-	-	側溝と縁石の交点
6	監査歩廊 (右端)	-	-	
7	監査歩廊 (左端)	-	-	
8	支保工前面 (右端)	-122	-85	覆工撤去箇所のみ
9	支保工前面 (左端)	-14	-37	覆工撤去箇所のみ
10	支保工前面 (天端)	-45	-33	覆工撤去箇所のみ
11	インバート (右端)	+25	-14	覆工撤去箇所のみ
12	インバート (左端)	-34	-14	覆工撤去箇所のみ
