県道長井古座線 八郎山トンネル技術検討委員会

第2回委員会資料

目 次	
別紙①；断面図（各測点）	1
別紙②；覆工表面状況展開図	37
別紙③；支保工形状断面図	44

和歌山県県土整備部道路局道路建設課

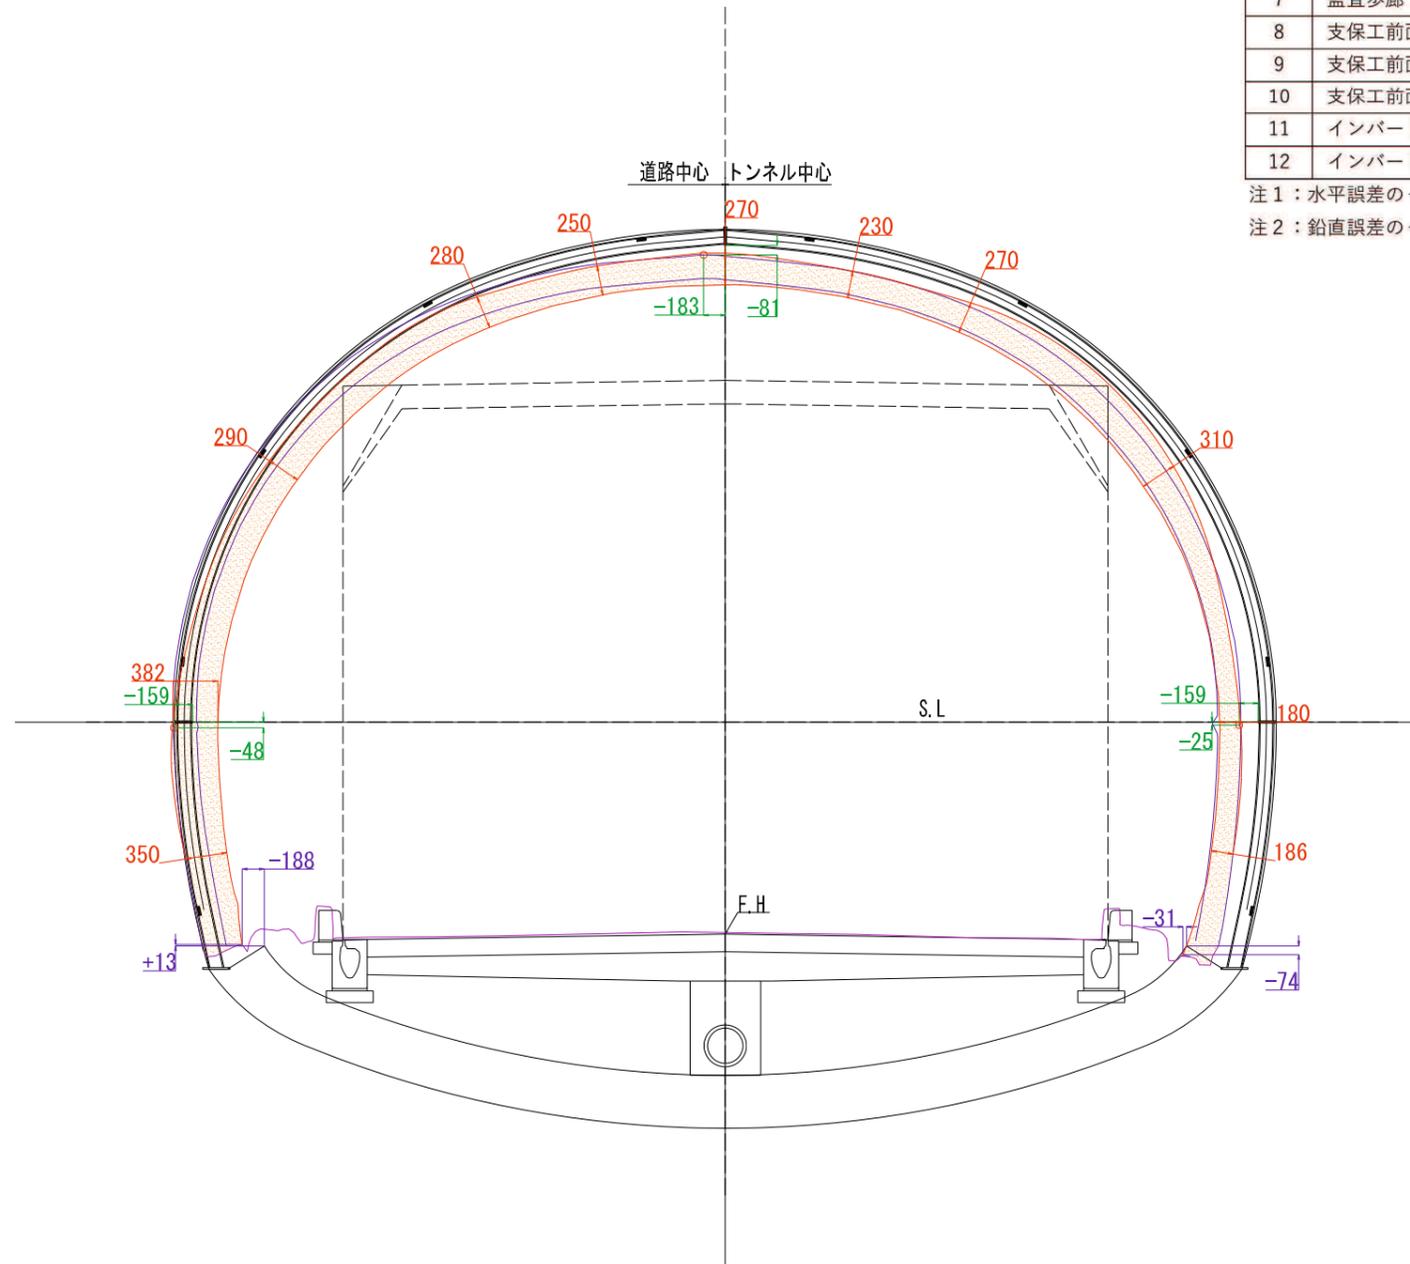
支保工形状断面図 (14) S=1:30

断面 DI-b-1

S055-2
NO.137+2.940

No.	項目	誤差		備考
		水平	鉛直	
1	トンネル中心	-	-	
2	道路中心	-	-	
3	舗装中心	-	-	
4	道路端 (右)	-	-	側溝と縁石の交点
5	道路端 (左)	-	-	側溝と縁石の交点
6	監査歩廊 (右端)	-	-	
7	監査歩廊 (左端)	-	-	
8	支保工前面 (右端)	-159	-25	覆工撤去箇所のみ
9	支保工前面 (左端)	-159	-48	覆工撤去箇所のみ
10	支保工前面 (天端)	-183	-81	覆工撤去箇所のみ
11	インバート (右端)	-31	-74	覆工撤去箇所のみ
12	インバート (左端)	-188	+13	覆工撤去箇所のみ

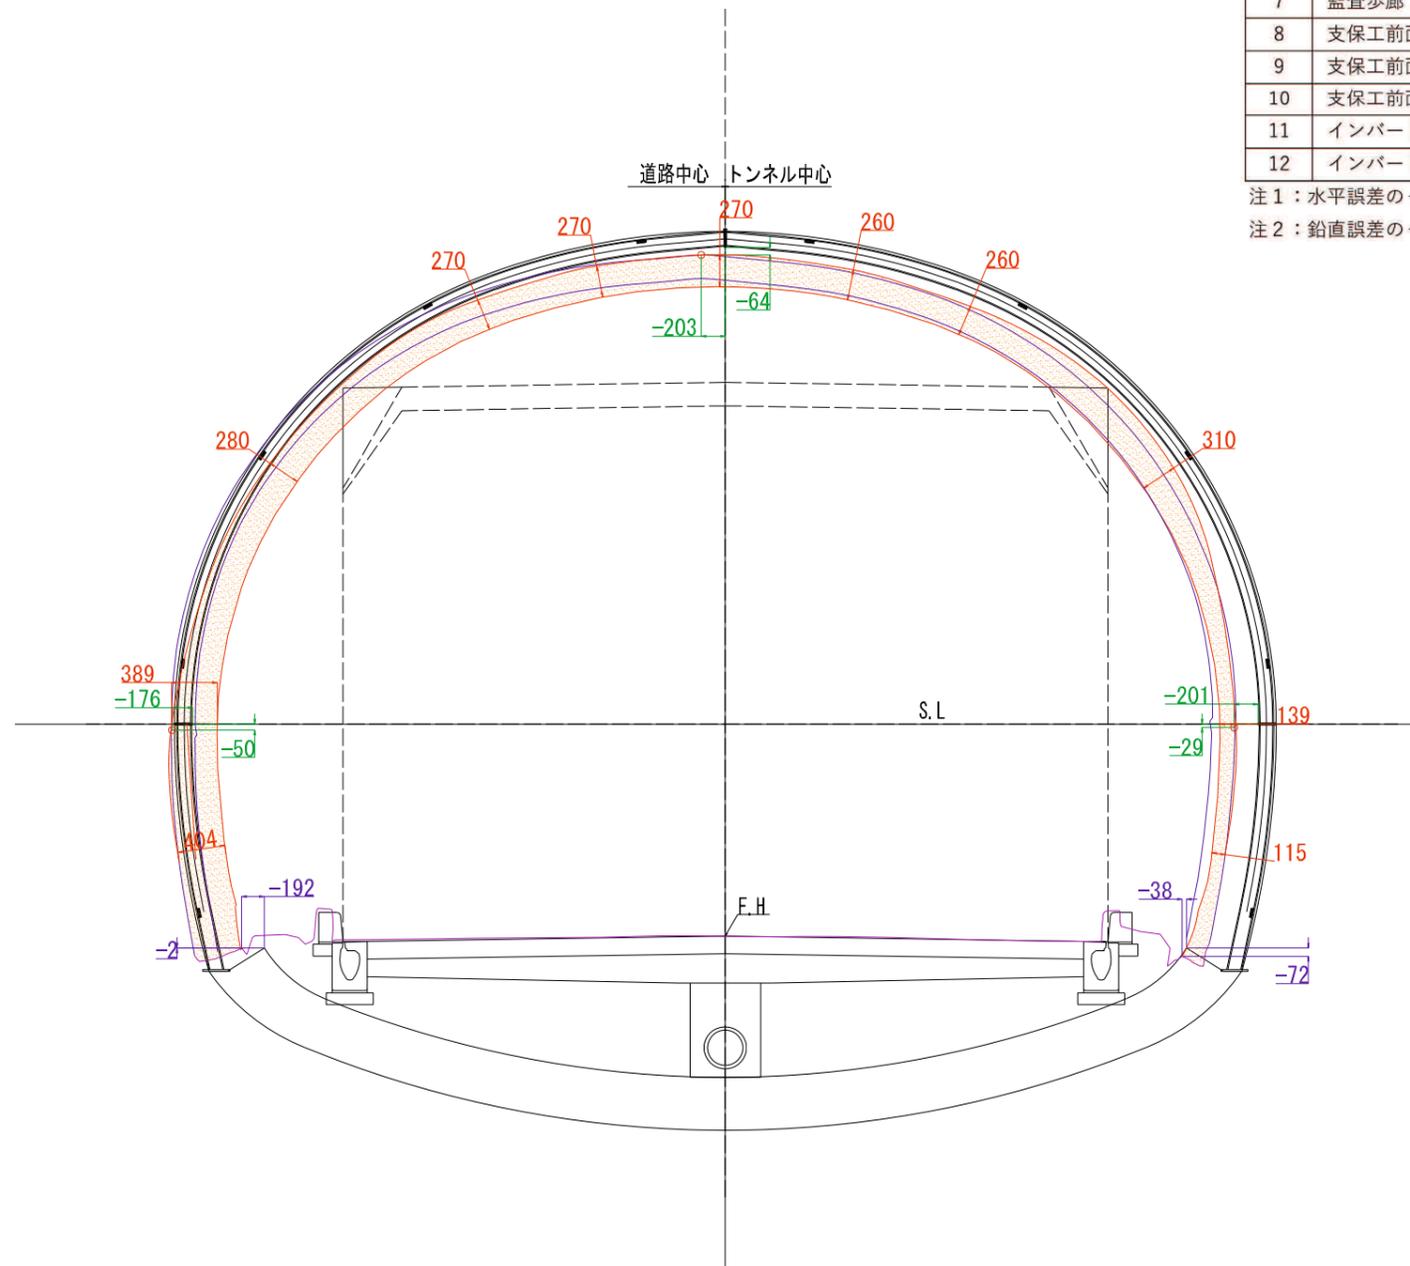
支保工形状断面図 (15) S=1:30

断面 DI-b-1

S055-3
NO. 137+3.933

No.	項目	誤差		備考
		水平	鉛直	
1	トンネル中心	-	-	
2	道路中心	-	-	
3	舗装中心	-	-	
4	道路端 (右)	-	-	側溝と縁石の交点
5	道路端 (左)	-	-	側溝と縁石の交点
6	監査歩廊 (右端)	-	-	
7	監査歩廊 (左端)	-	-	
8	支保工前面 (右端)	-201	-29	覆工撤去箇所のみ
9	支保工前面 (左端)	-176	-50	覆工撤去箇所のみ
10	支保工前面 (天端)	-203	-64	覆工撤去箇所のみ
11	インバート (右端)	-38	-72	覆工撤去箇所のみ
12	インバート (左端)	-192	-2	覆工撤去箇所のみ

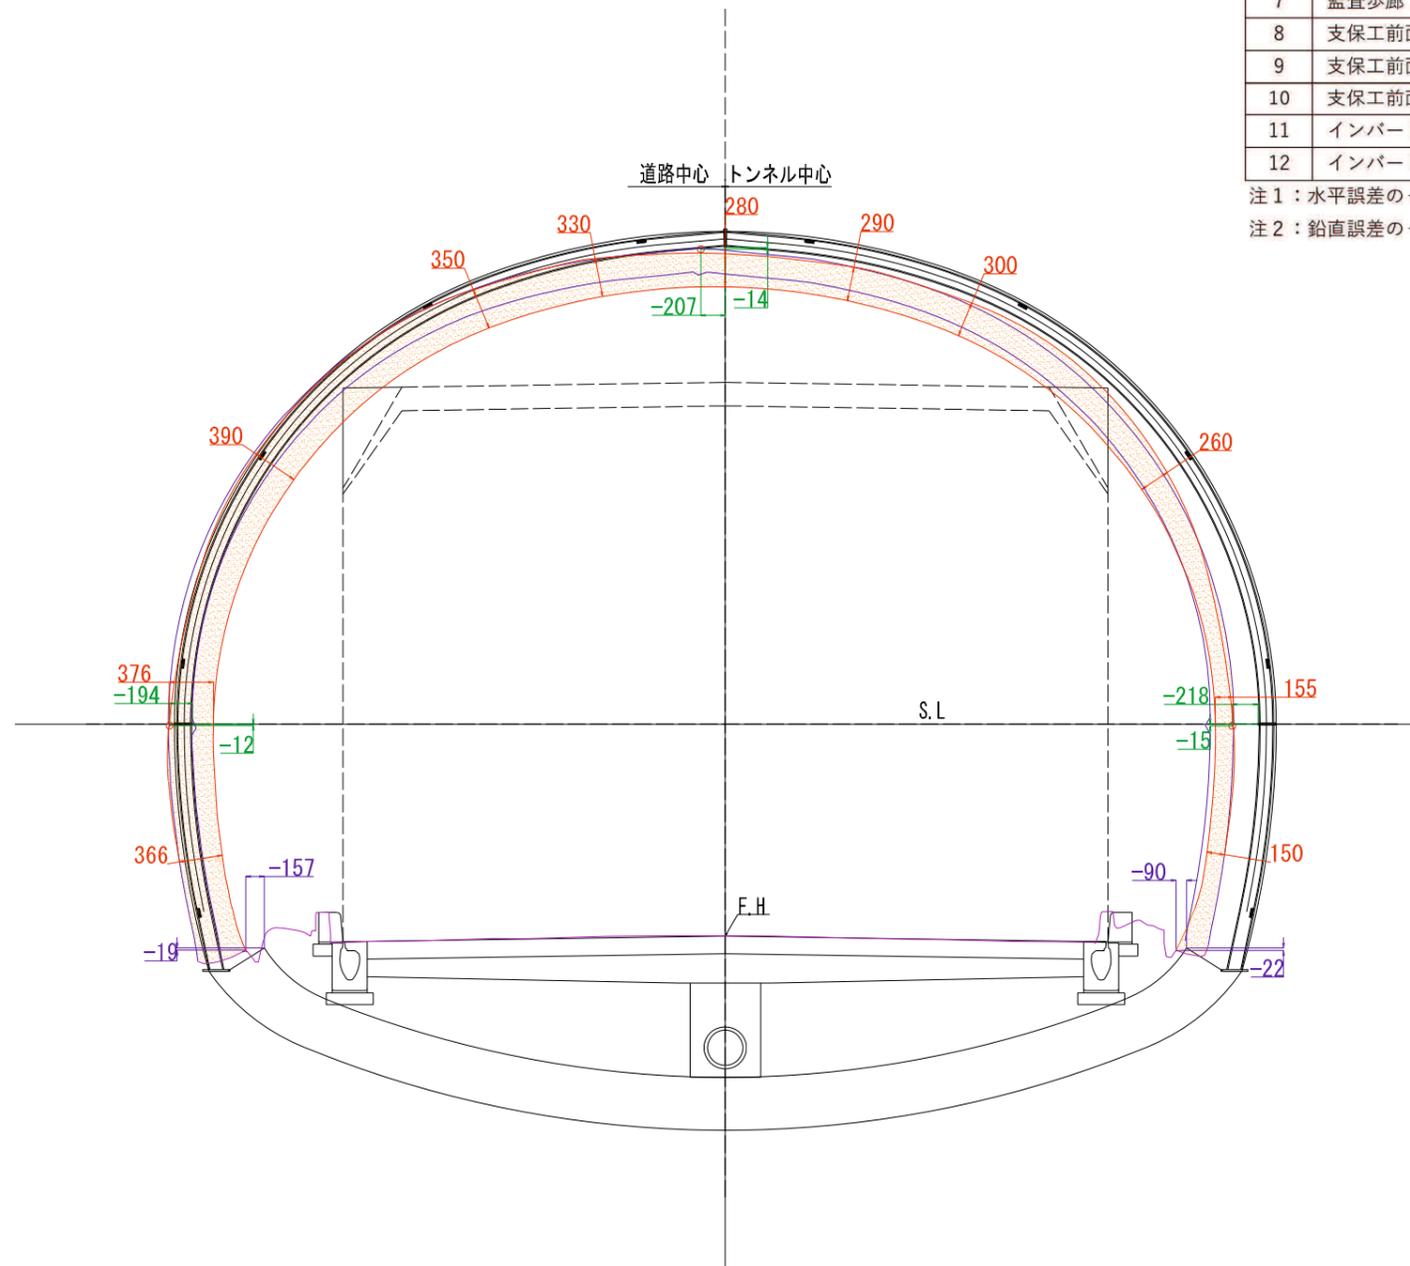
支保工形状断面図 (16) S=1:30

断面 DI-b-2

S063-1
NO. 141+11.065

No.	項目	誤差		備考
		水平	鉛直	
1	トンネル中心	-	-	
2	道路中心	-	-	
3	舗装中心	-	-	
4	道路端 (右)	-	-	側溝と縁石の交点
5	道路端 (左)	-	-	側溝と縁石の交点
6	監査歩廊 (右端)	-	-	
7	監査歩廊 (左端)	-	-	
8	支保工前面 (右端)	-218	-15	覆工撤去箇所のみ
9	支保工前面 (左端)	-194	-12	覆工撤去箇所のみ
10	支保工前面 (天端)	-207	-14	覆工撤去箇所のみ
11	インバート (右端)	-90	-22	覆工撤去箇所のみ
12	インバート (左端)	-157	-19	覆工撤去箇所のみ

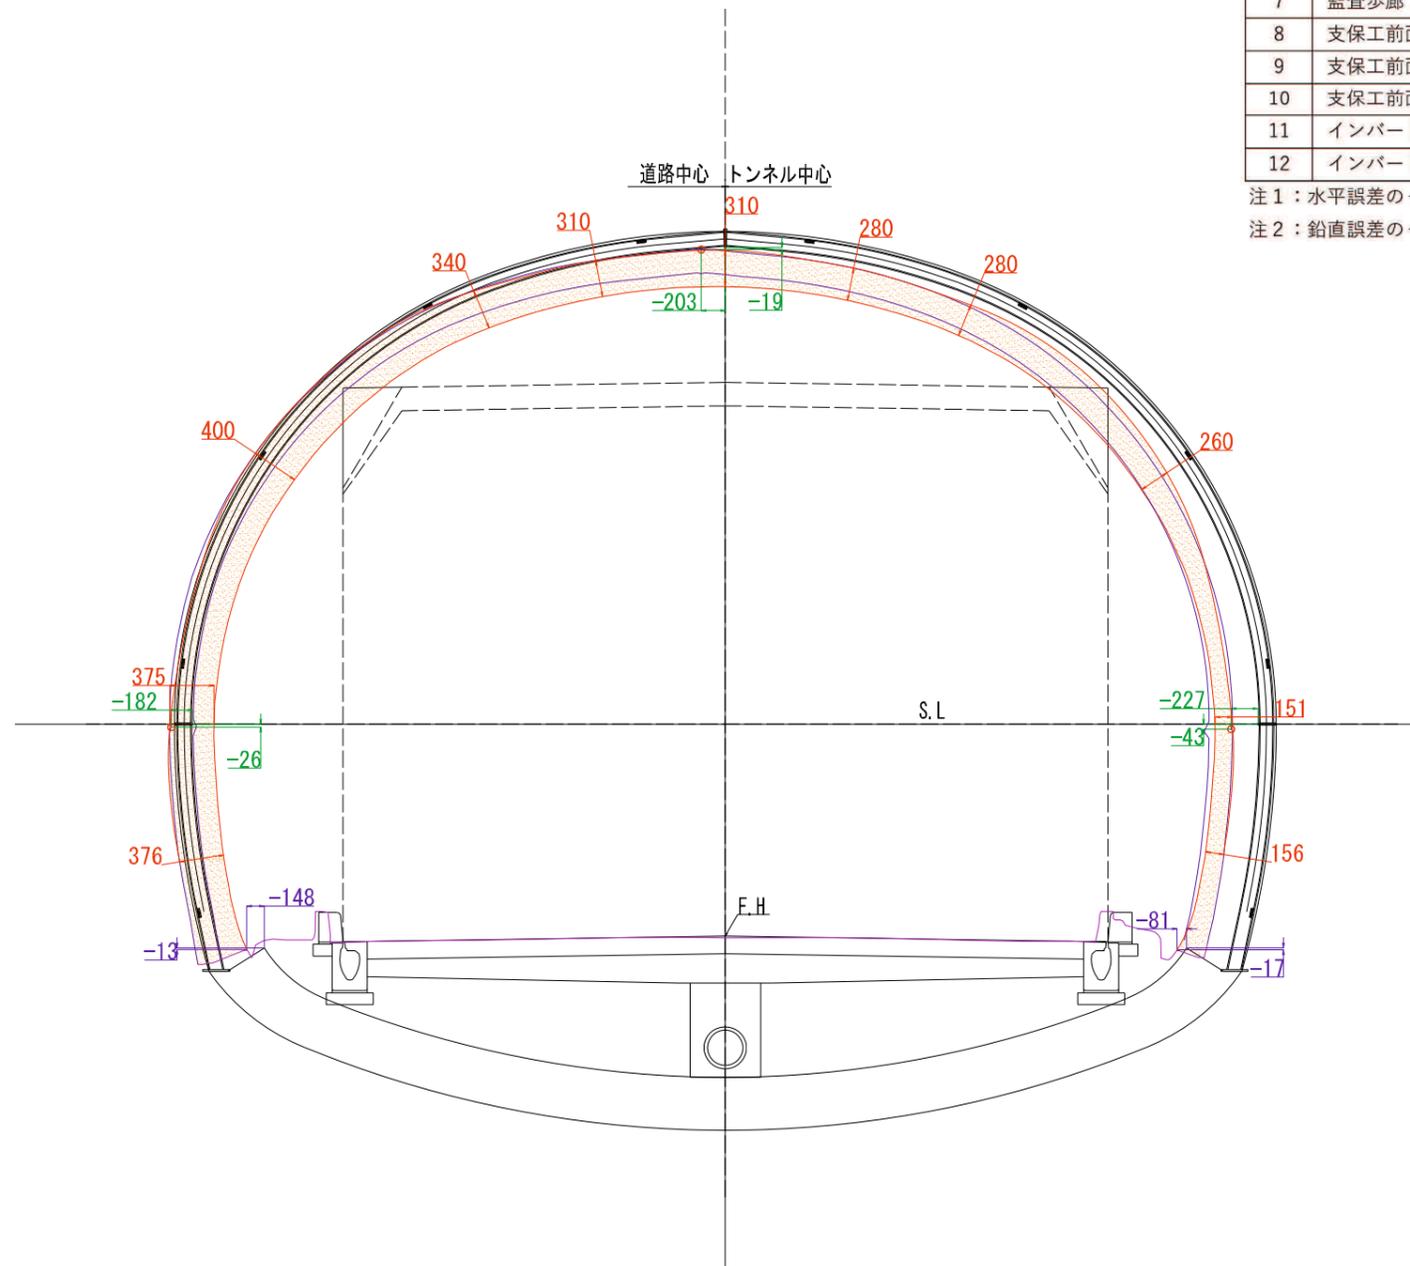
支保工形状断面図 (17) S=1:30

断面 DI-b-2

S063-2
NO. 141+12.063

No.	項目	誤差		備考
		水平	鉛直	
1	トンネル中心	-	-	
2	道路中心	-	-	
3	舗装中心	-	-	
4	道路端 (右)	-	-	側溝と縁石の交点
5	道路端 (左)	-	-	側溝と縁石の交点
6	監査歩廊 (右端)	-	-	
7	監査歩廊 (左端)	-	-	
8	支保工前面 (右端)	-227	-43	覆工撤去箇所のみ
9	支保工前面 (左端)	-182	-26	覆工撤去箇所のみ
10	支保工前面 (天端)	-203	-19	覆工撤去箇所のみ
11	インバート (右端)	-81	-17	覆工撤去箇所のみ
12	インバート (左端)	-148	-13	覆工撤去箇所のみ
