古座川を考える会

平成30年 1月17日

和歌山県

古座川水系河川整備計画に含まれる内容

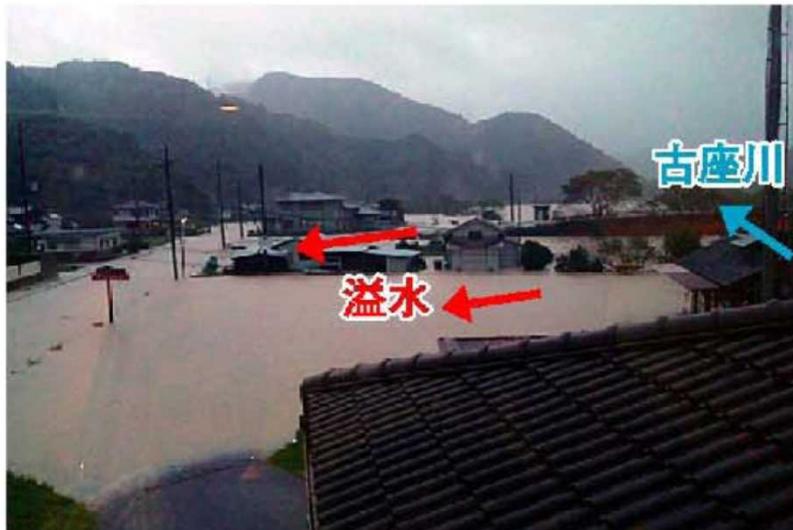
- 昭和30年代は毎年のように洪水被害が発生しており、昭和33年8月洪水(台風17号)では大きな被害が発生している。
- 近年では、平成13年8月洪水(台風11号)などで大きな被害が発生しており、特に、平成23年9月洪水(台風12号)では、浸水家屋699戸、全半壊340戸の甚大な被害が発生している。

平成23年9月3日氾濫状況
(古座川町明神地区潤野橋付近)

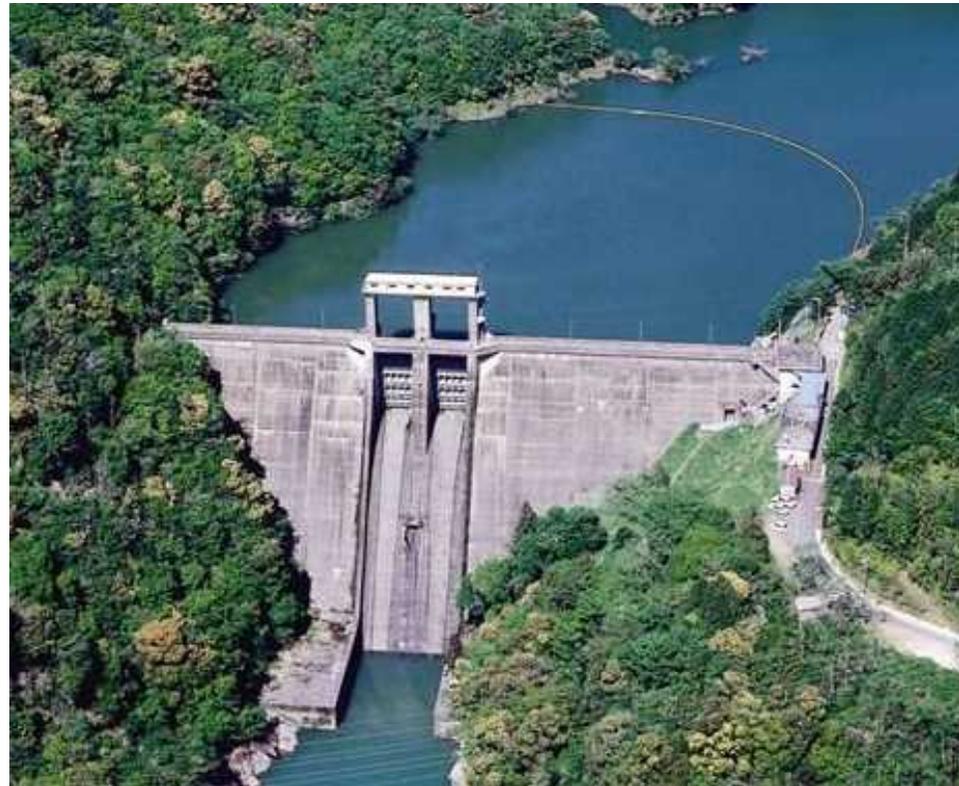
七川ダム全景図

- 七川ダムが洪水調節と発電を目的に建設され、昭和31年に完成している。
- 災害復旧工事や維持工事などを実施しているが、計画的な河川改修は実施していない。

型 式		重力式 コンクリートダム
集水面積		102km ²
湛水面積		1.785km ²
堤 高		58.5m
堤 頂 高		154.0m
堤 体 積		約96,240m ³
ゲート	非 常 用 洪 水 吐	クレストローラーゲート 8.5×14.8 2門
	常 用 洪 水 吐	コンジットオリフィス ゲート 2.59×2.59 1門
総貯水容量		30,800千m ³
洪水調節容量		20,000千m ³
洪水調節方式		定開度定量方式
