# 二級河川 古座川水系河川整備計画 (素案)

## 参考資料

平成30年2月

和歌山県

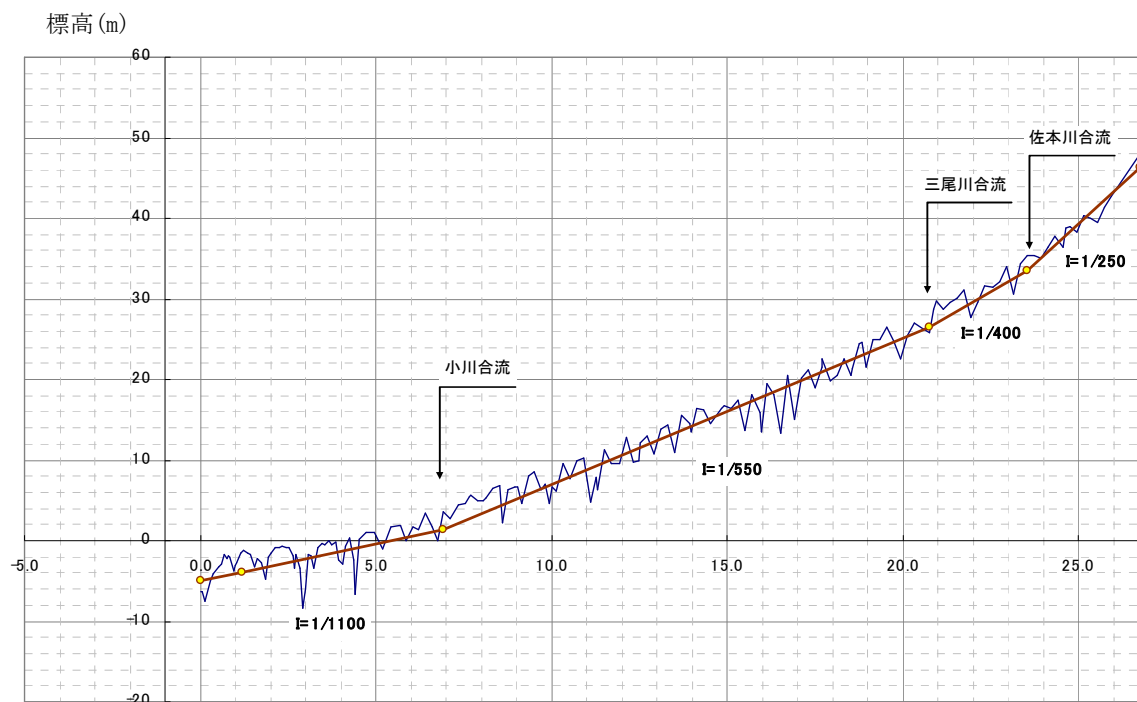
図 1.3 古座川河床縦断面図

河床の勾配は、下流から1/1, 100、1/550、1/400で、佐本川合流の上流区間は1/250程度となっている。
