二級河川 古座川水系 河川整備計画（素案）について

平成30年2月20日

和歌山県

二級河川古座川水系河川整備計画 (素案)

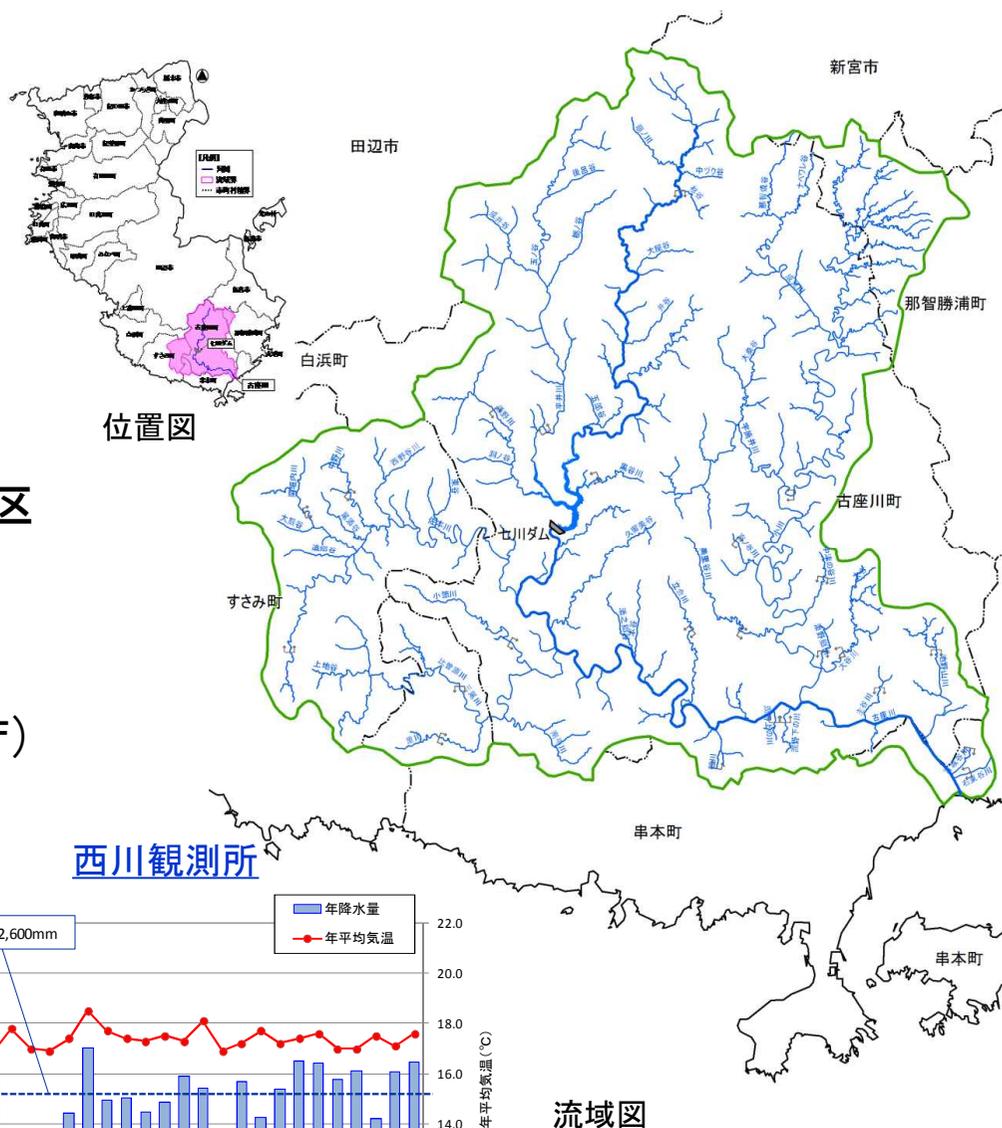
流域図

- 流域面積 356km²
- 幹川流路延長 約56km
- 流域は大半が古座川町、串本町、すさみ町にまたがり、一部に新宮市、那智勝浦町が含まれる。
- 流域の気候は温暖多雨の南海気候区に属する。
- 年平均気温 約15～17℃
年間降水量 約2,600～3,600mm
(潮岬観測所、西川観測所：気象庁)

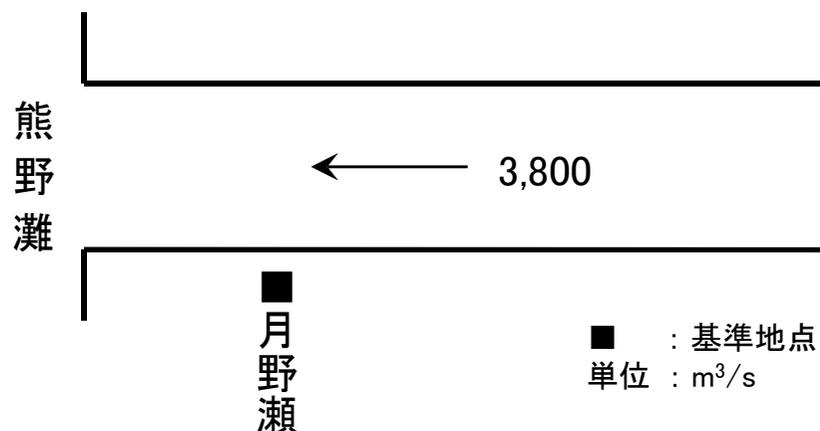
- 甚大な被害が発生した平成23年9月洪水等を考慮。
- 基本高水のピーク流量は基準地点(月野瀬)において $4,300\text{m}^3/\text{s}$ とし、このうち洪水調節施設により $500\text{m}^3/\text{s}$ を調節して河道への配分流量を $3,800\text{m}^3/\text{s}$ とする。

河川名	基準地点	基本高水のピーク流量	洪水調節施設による調節流量	河道への配分流量
古座川	月野瀬	4,300	500	3,800

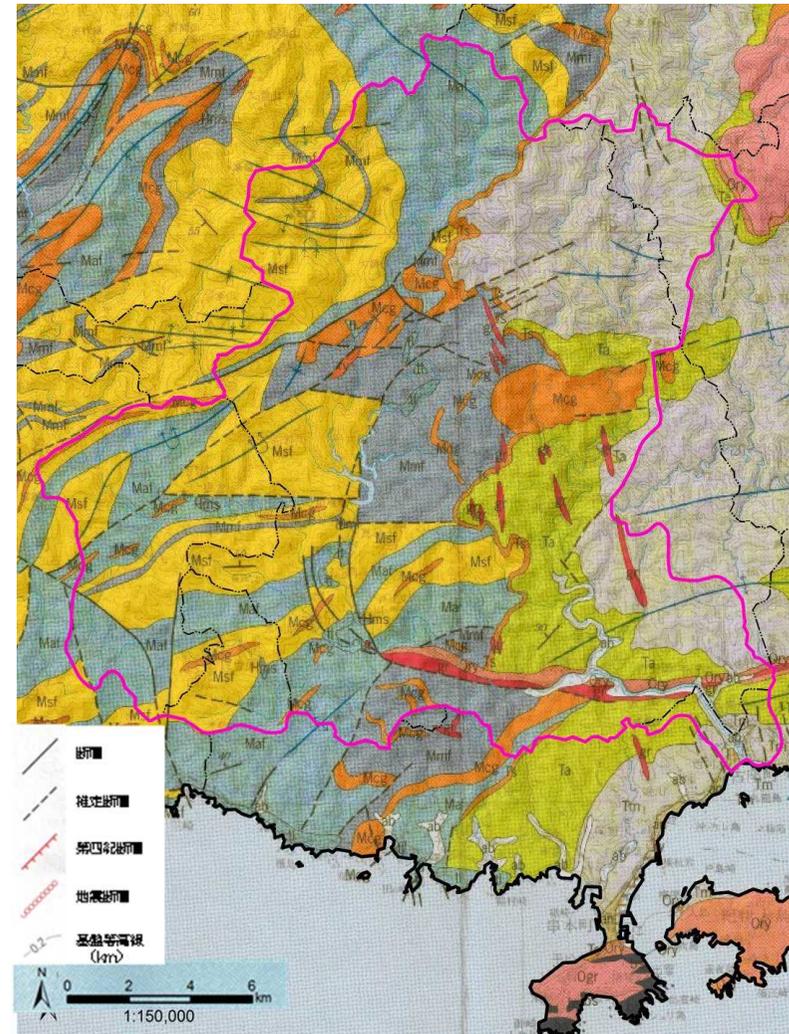
流域の地質図
(近畿地方土木地質図)

- 流域の地質は、四万十帯に相当する日高川層群と牟婁層群が主体として分布しており、砂岩と泥岩の互層、礫岩から構成される。
- 東部では、田辺層群が分布し、砂岩、泥岩、礫岩で構成される。
- 下流域では、熊野酸性岩類に相当する花崗斑岩や流紋岩等からなる弧状岩脈が帯状に分布する。

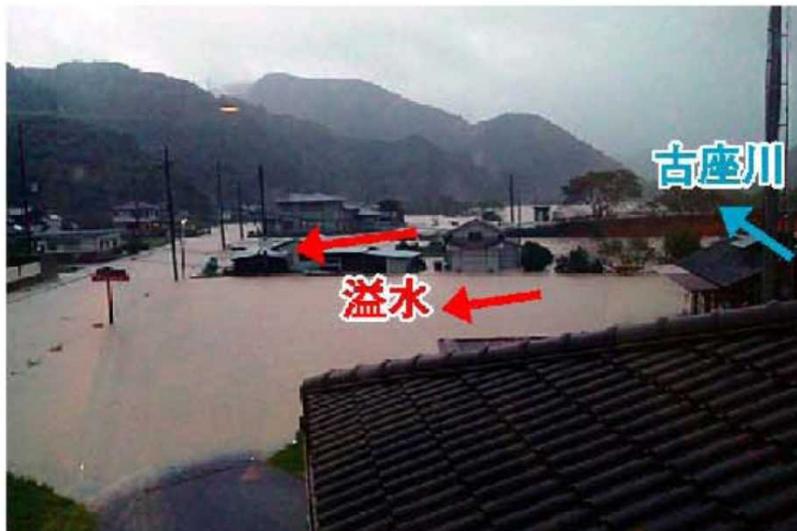
平成23年9月3日氾濫状況
(古座川町明神地区潤野橋付近)

- 昭和30年代は毎年のように洪水被害が発生しており、昭和33年8月洪水(台風17号)では大きな被害が発生している。
- 近年では、平成13年8月洪水(台風11号)などで大きな被害が発生しており、特に、平成23年9月洪水(台風12号)では、浸水家屋699戸、全半壊340戸の甚大な被害が発生している。

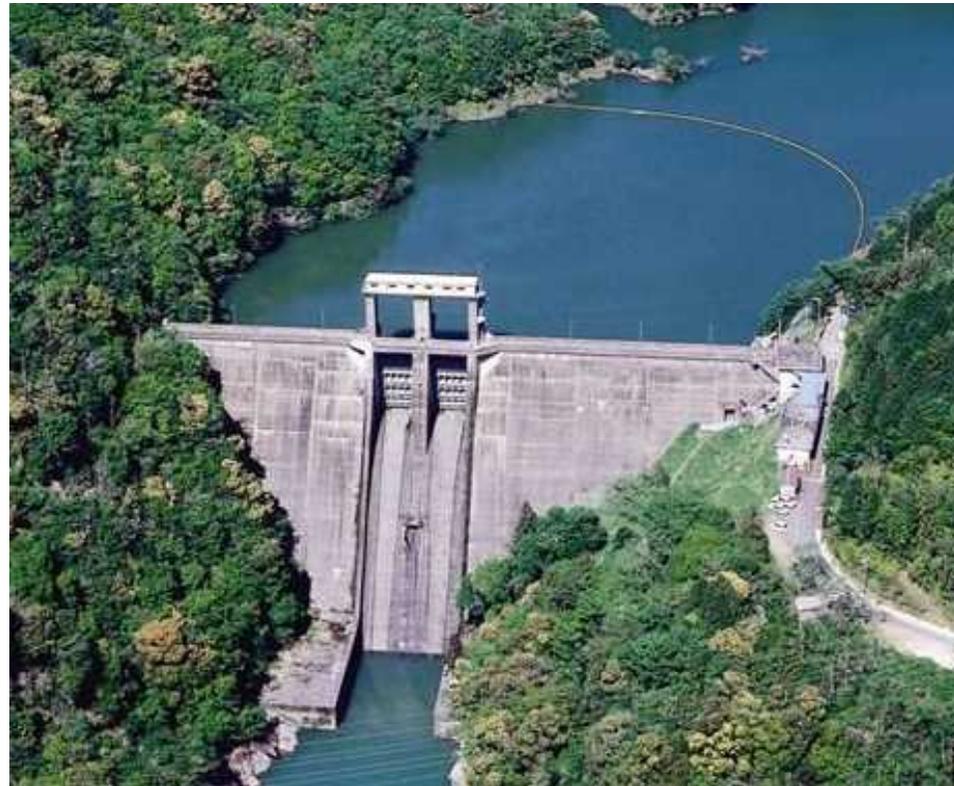
七川ダム全景図

- 七川ダムが洪水調節と発電を目的に建設され、昭和31年に完成している。
- 災害復旧工事や維持工事などを実施しているが、計画的な河川改修は実施していない。

型 式		重力式 コンクリートダム
集水面積		102km ²
湛水面積		1.785km ²
堤 高		58.5m
堤 頂 高		154.0m
堤 体 積		約96,240m ³
ゲート	非常用 洪水吐	クレストローラーゲート 8.5×14.8 2門
	常用 洪水吐	コンジットオリフィス ゲート 2.59×2.59 1門
総貯水容量		30,800千m ³
洪水調節容量		20,000千m ³
洪水調節方式		定開度定量方式

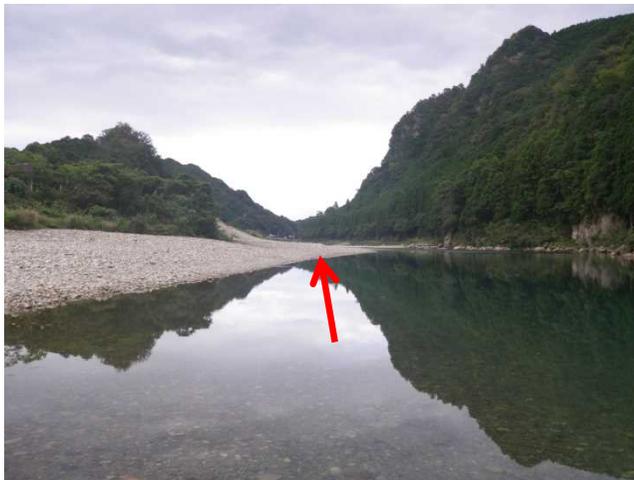
高瀬橋下流 (5.2km付近)

- 七川ダムが昭和31年に供用しているが、未だ流下能力の低い区間は解消していないため、近年の洪水では多くの住宅被害が発生。
- 一方、平成22年に洪水予報河川に指定し、浸水想定区域図の公表など、防災情報の充実を図っている。

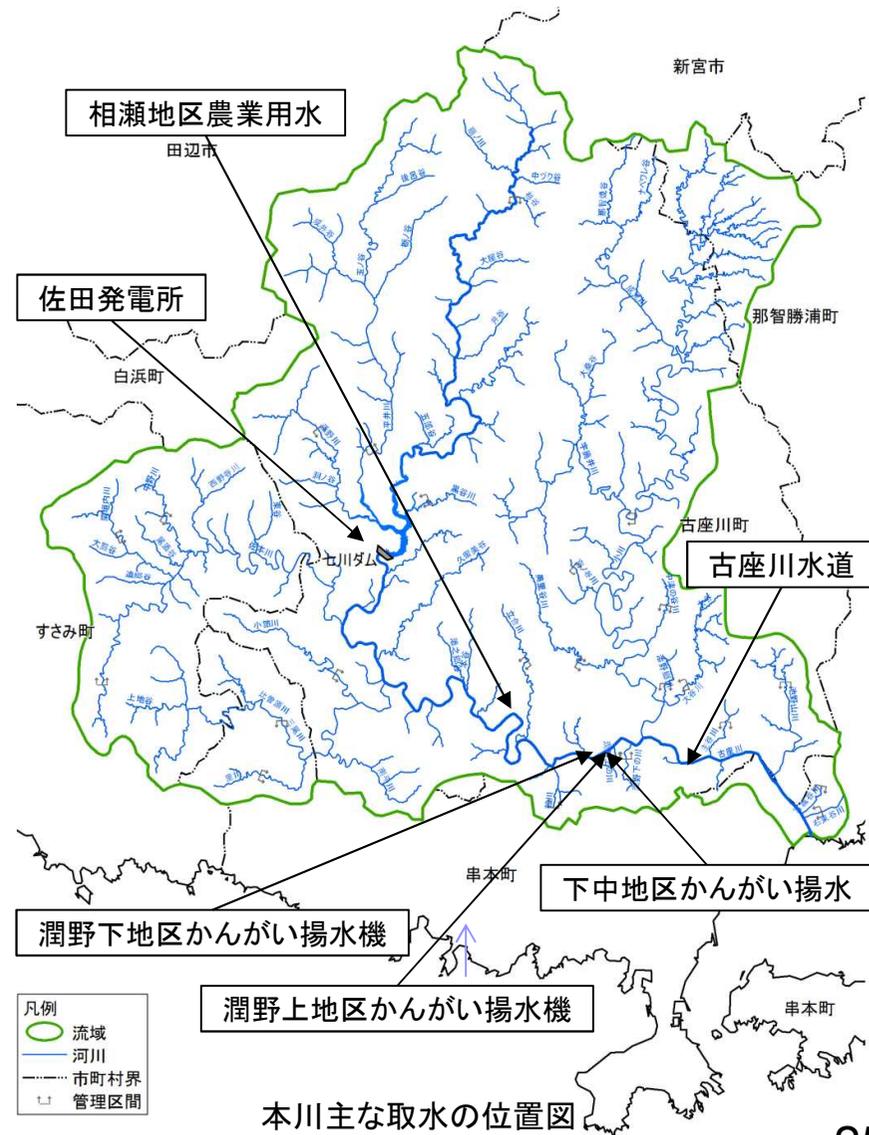
許可水利一覧表

■ 河川水の利用は、許可水利権10件、慣行水利権66件であり、農業用水、発電用水、水道用水として利用されている。

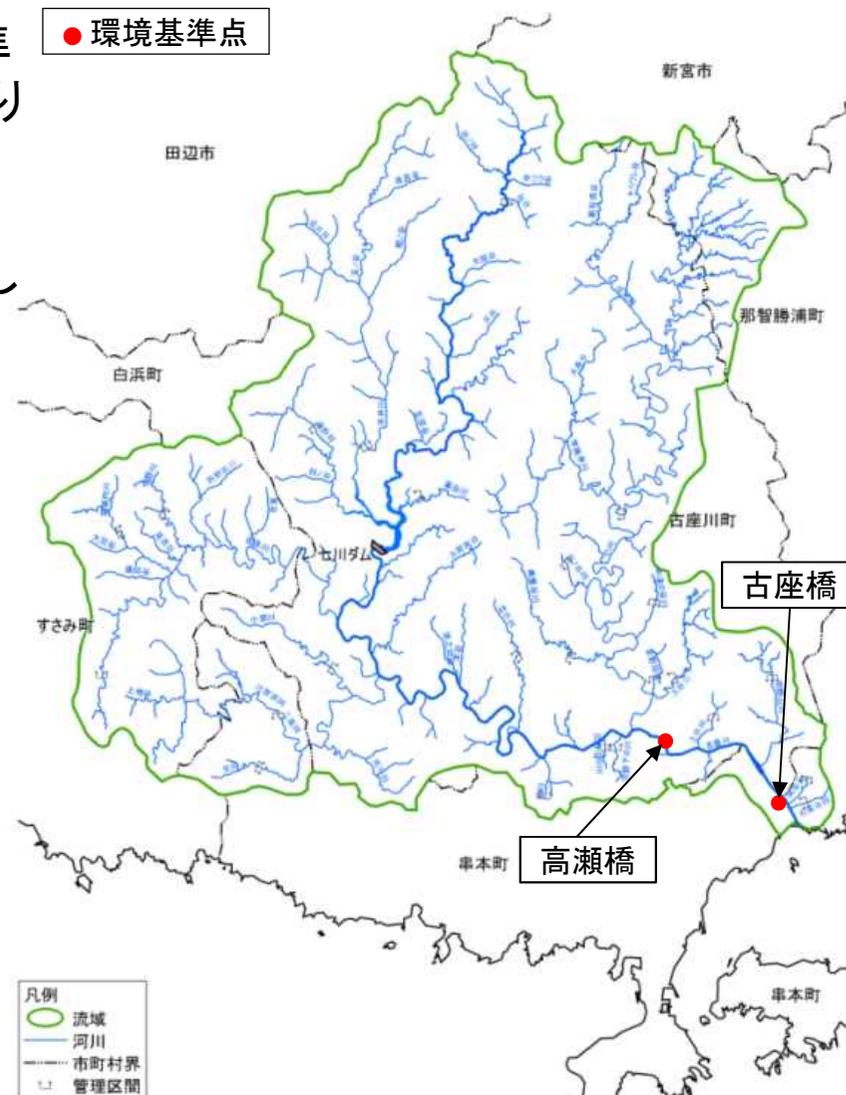
環境基準点の位置図

- 水質汚濁に関する環境基準は生活環境基準 AA類型 (BOD: 1mg/L以下) に指定されており 環境基準点が高瀬橋、古座橋に設定されている。
- 両地点の年平均水質は概ね基準値を満足している。

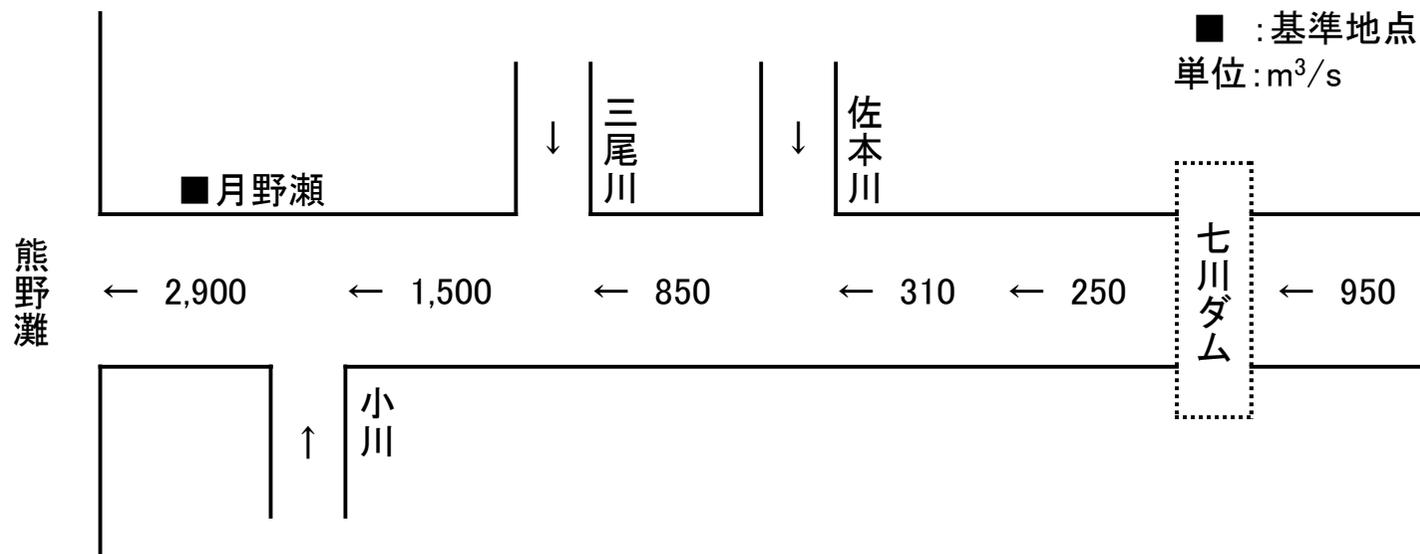
河川整備計画目標流量配分図

- 古座川流域に大きな被害をもたらした平成13年8月洪水と同規模の洪水（基準地点：月野瀬流量 $2,900\text{m}^3/\text{s}$ ）に対して、家屋浸水被害が生じることのないよう、計画区間について河川整備を行う。
- 実施に当たっては、自然環境や周辺景観に十分配慮し、地域住民との調整を行う。

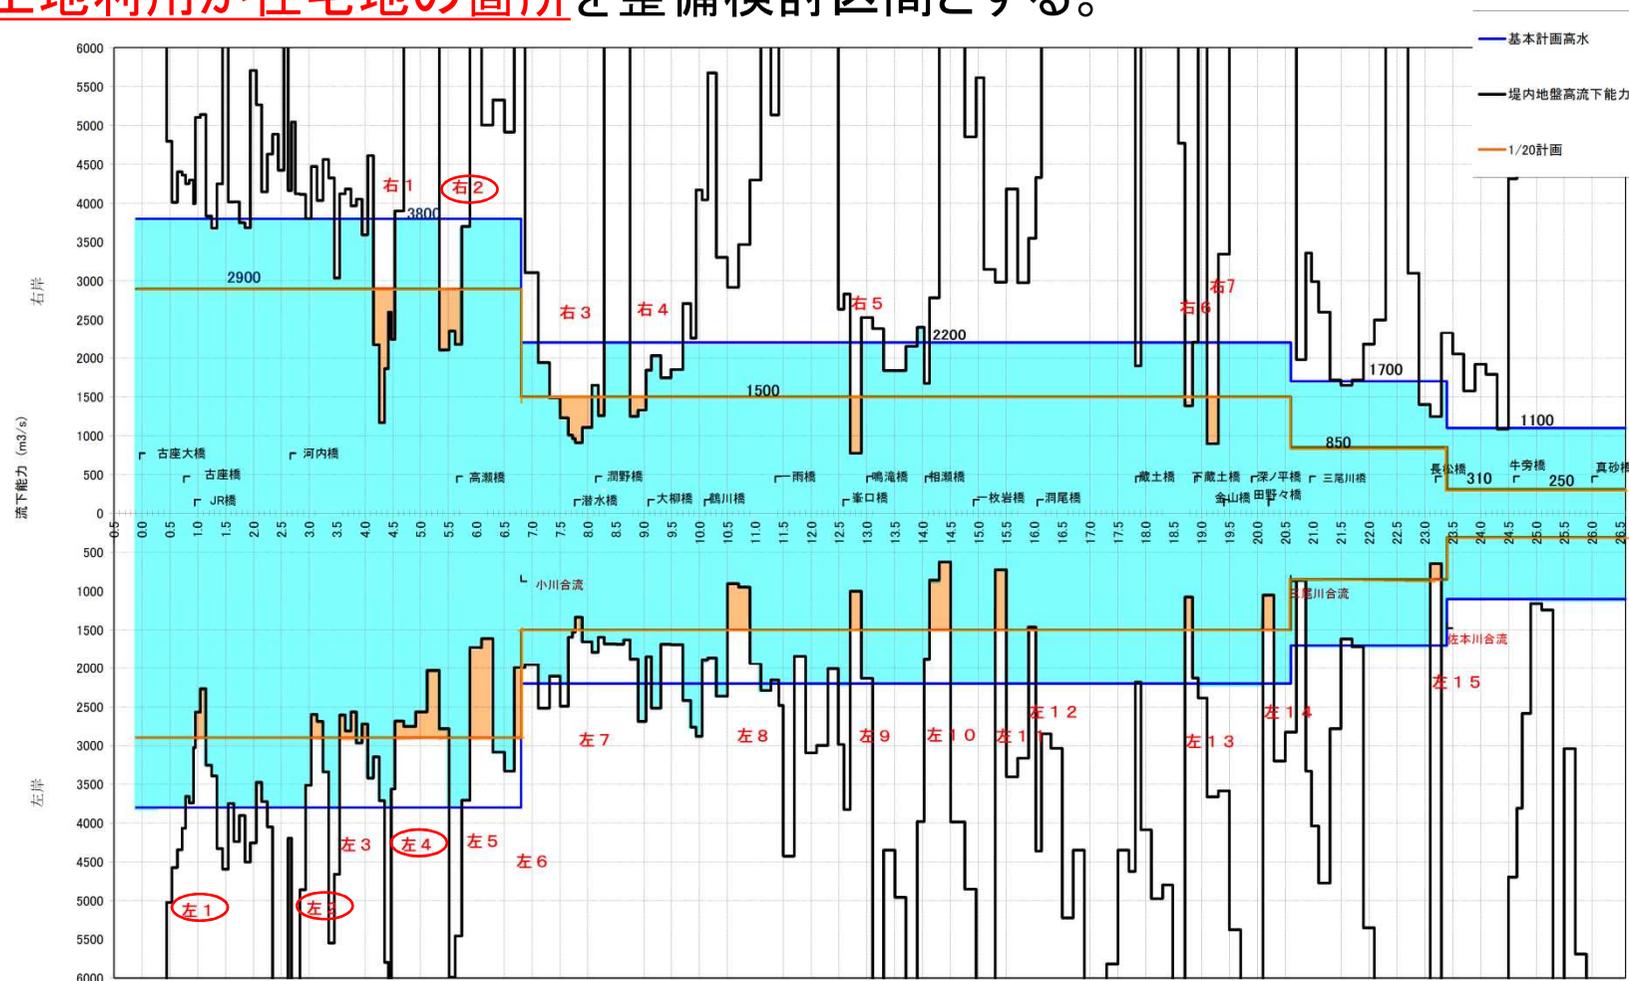
古座川の現況流下能力図

■ 計画対象流量に対して流下能力が不足している箇所が多くあることから、効率的・効果的な河川改修を行うため、**流下能力が不足し、背後地の土地利用が住宅地の箇所**を整備検討区間とする。

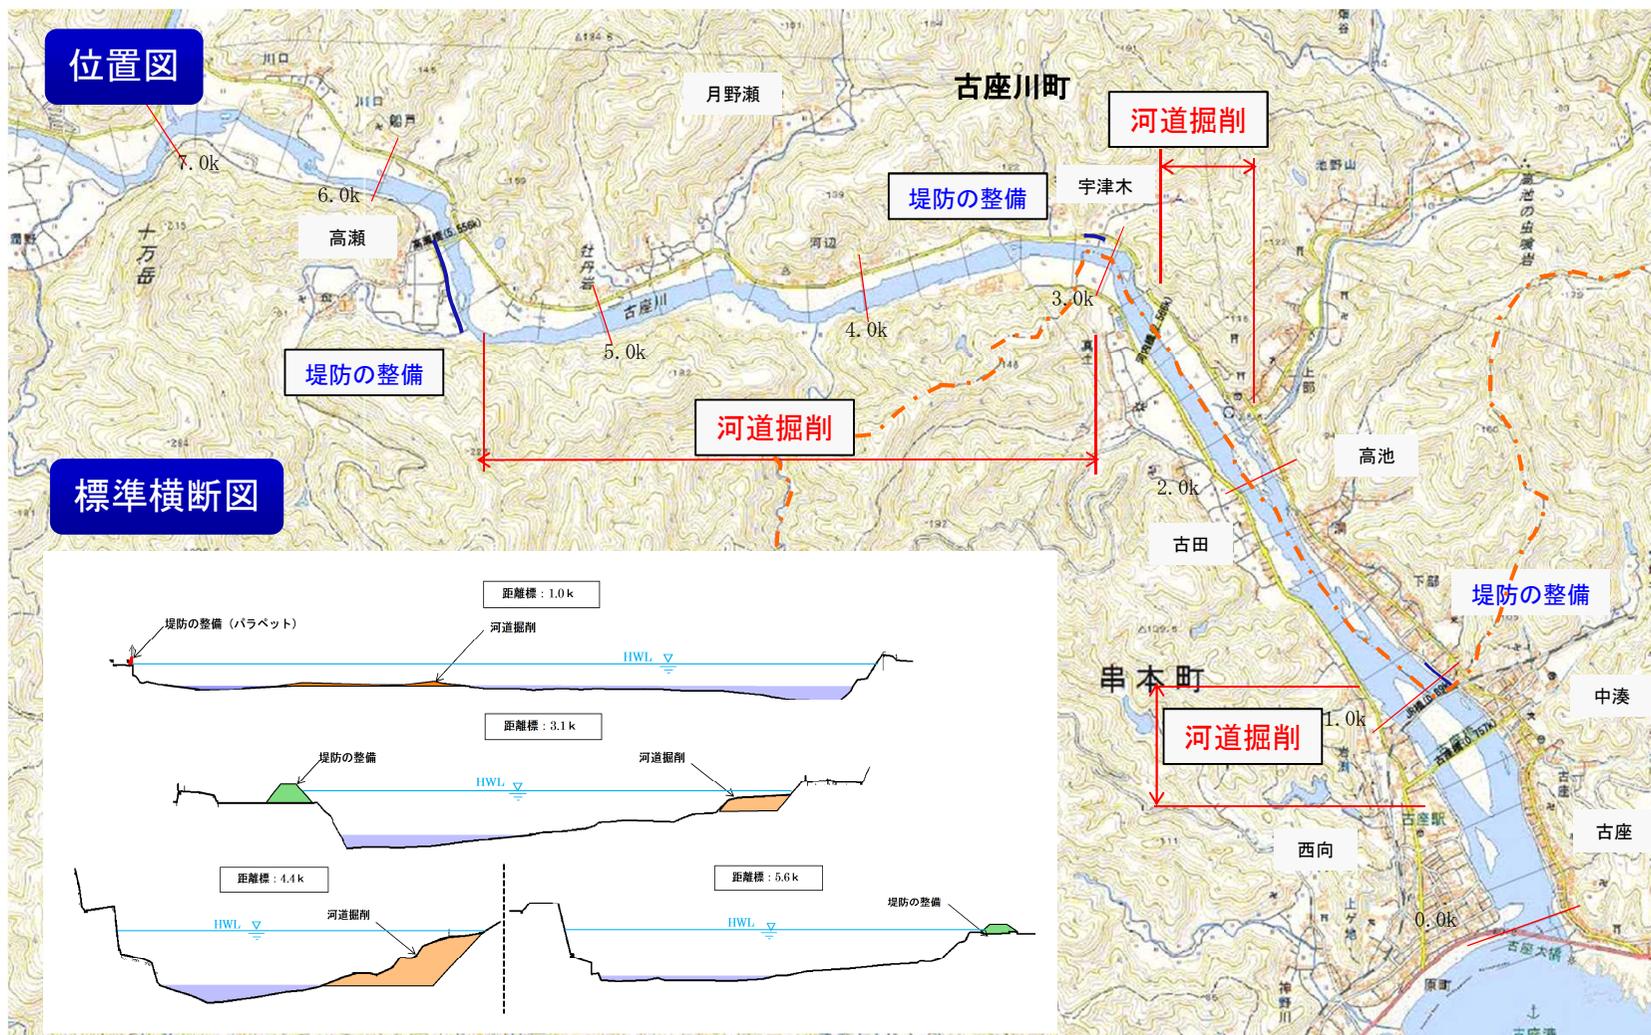
整備延長	整備区間	整備内容	整備目的
0.6km	0.5k~1.1k	河道掘削・堤防の整備	流下能力の向上対策
1.05km	2.1k~3.15k	河道掘削・堤防の整備	流下能力の向上対策
2.55km	3.1k~5.65k	河道掘削・堤防の整備	流下能力の向上対策
