二級河川 古座川水系河川整備計画
(原案)

平成30年6月

和歌山県

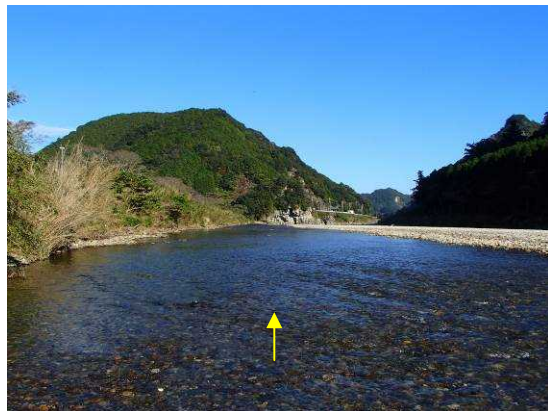
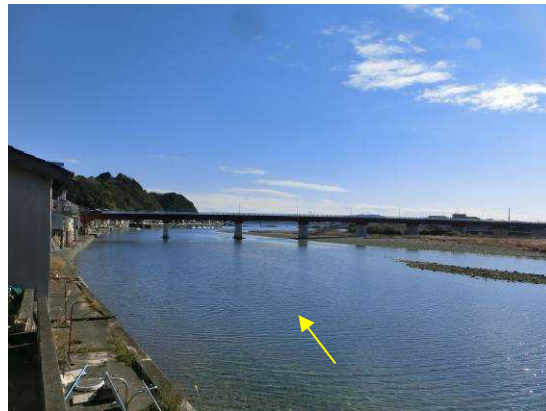
図7 古座川の現況

古座川では全川にわたり流下能力が不足しており、浸水被害が発生している。そのため、河道改修など治水安全度の向上による浸水被害の軽減を図る必要がある。

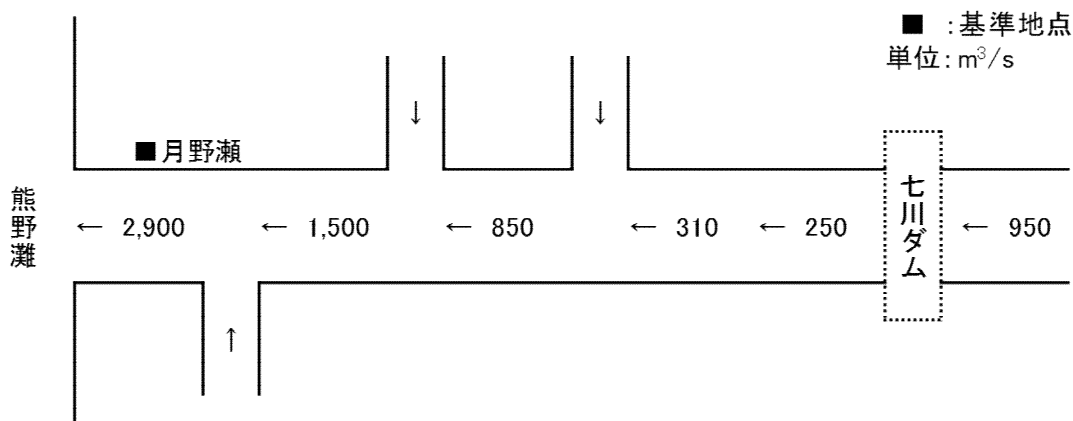
図10 古座川水系河川整備計画目標流量配分図

古座川流域に大きな被害をもたらした平成13年8月洪水と同規模の洪水（基準地点：月野瀬流量 2,900m³/s）に対して、家屋浸水被害が生じることのないよう、計画区間について河川整備を行うこととする。
