二級河川 広川水系河川整備計画
(原案)

平成30年6月

和歌山県

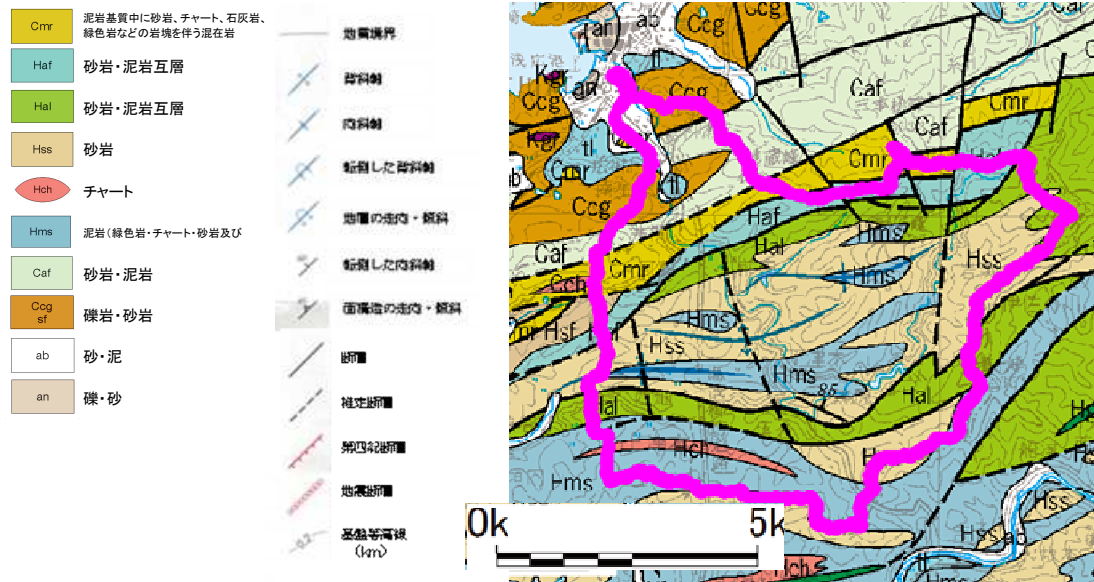
図 2 広川流域の地質図

流域の地質は、河口から 3km までは、^{だいよんきかんしんせい}第四期完新世に広川によって運搬された土砂の堆積により形成された砂・泥および礫・砂が分布している。また、3km より上流の山地のうち、^{ちちぶたい}広川 I C 付近より北側は秩父帯が、^{しまんとたい}南側は四万十帯の堆積岩類が広く分布している。

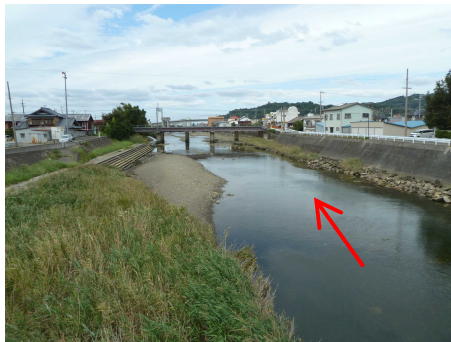
広橋下流 (0.3k 付近)

図7 広川の現況

広川では、平成8年より堤防改修事業を実施しているところであるが、未だに流下能力の低い区間があり、平成15年8月洪水、平成27年7月洪水等においても浸水被害が発生している。そのため、今後も治水安全度の向上による浸水被害の軽減を図る必要がある。
