二級河川 日方川水系河川整備計画 (変更素案)

令和6年7月

和歌山県

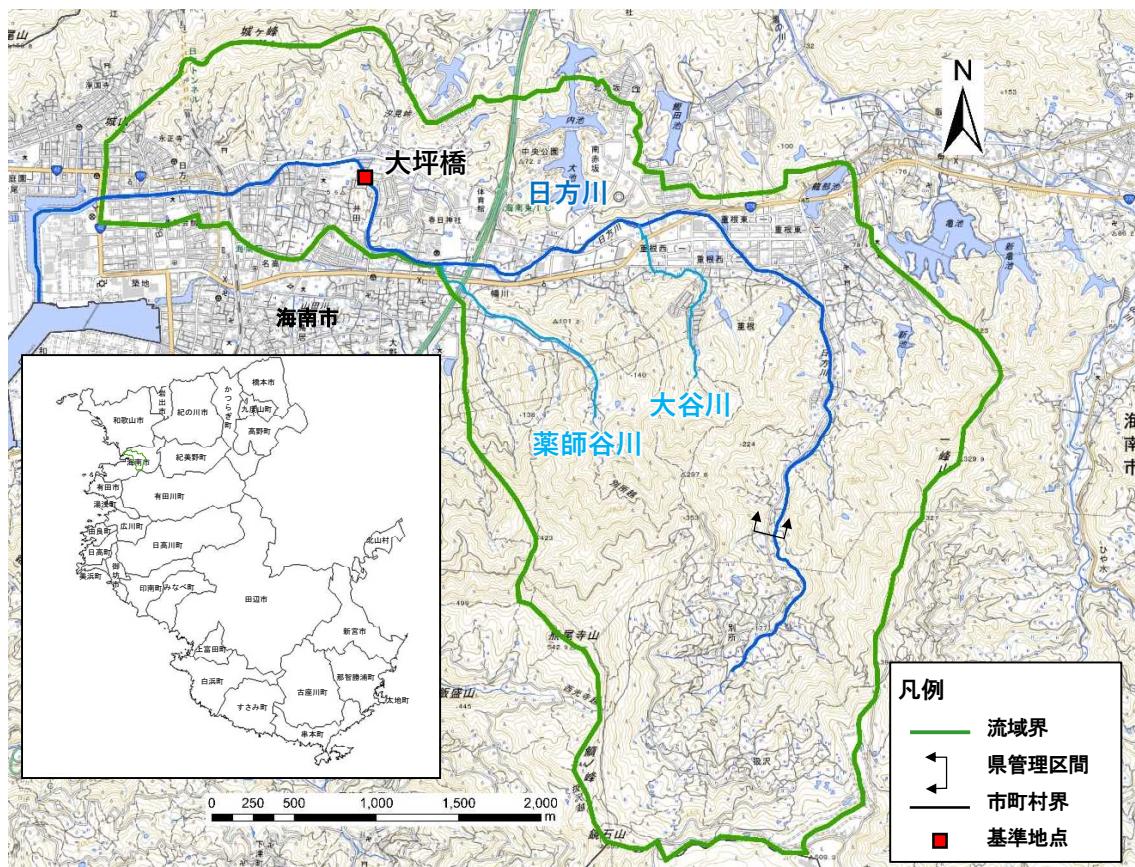
図1-1 日方川位置図

日方川は、その源を和歌山県海南市東部の鏡石山（標高 555m）に発し、途中大谷川、薬師谷川等の支川を合流しながら海南市の市街地を西流し、和歌山県海南市日方で、海南港に注ぐ流域面積12.0km²、幹川流路延長8.0km の二級河川である。

流域の地形は南東方向から北西方向に徐々に標高が低くなっています。上流部は中起伏山地から小起伏山地となり、中下流域は、扇状地性低地、三角州性低地が広がっています。河口部は、埋め立てられ、工場等が立地している。

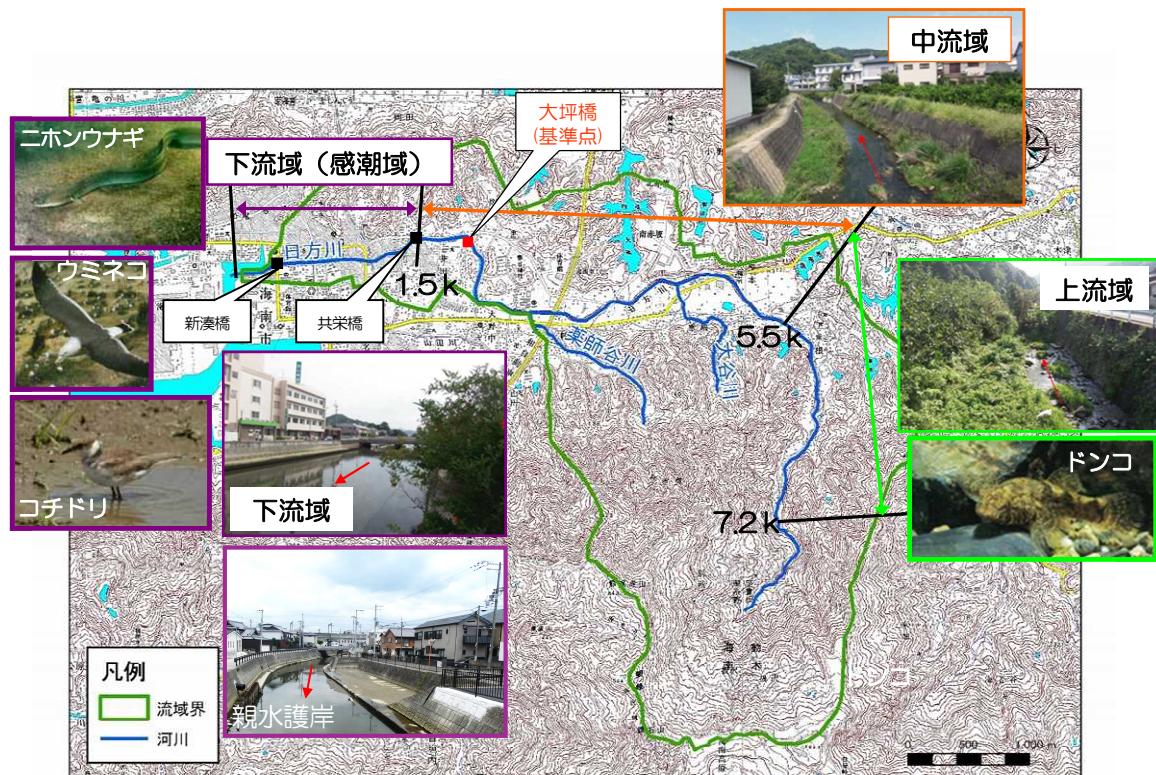
図2－1　日方川の河川環境

日方川は平成11年11月に実施した環境調査などによると、上流域は、標高300m～600m程度の稜線に囲まれ、アカマツーモチツツジ群集が、水田にはウリカワーコナギ群集が広範囲に見られる。河床は砂礫で覆われ、水際にはキシュウスズメノヒエ群落、ミゾソバ群落、カナムグラ群落、ジュズダマーヌカビキ群落が分布する。また、オイカワ、カワムツ、カワヨシノボリ、ドンコ（NT）、ギンブナが生息する。鳥類は、年間を通じてスズメが優占し、ツバメ、セグロセキレイ、ヒヨドリも多く確認された。その他、キセキレイ、ホオジロ、アオサギ、アオジ、ハシボソガラス等も確認されている。

中流域は、起伏の小さい尾根が次第に高さを減じ平野部へと移行しており、河川は水田地帯を流れ、周辺には宅地が点在している。河床は上流域同様に砂礫で覆われ、水際には上流域と同様の草本類が分布する。河道内には農業用取水堰が多数設置され、堰により流れが湛水している箇所も多く見受けられる。そのため、止水性のフナ類の生息が比較的多く確認されている。

下流域は、度重なる埋め立てが行われてきた区間であり、文禄年間(1592年～1596年)以前は、現在のJR海南駅までが海であったが、長年にわたる埋め立ての結果、日方川は更に西へ延伸された。川幅はやや広く、市街地の中を直線的に流下している。低地部の市街地および工業地帯には二次草地のキシュウスズメノヒエ、ヒメジョオンが見られ、日方川沿川には千種神社のクスやスギの大木が見られる。

河道内植生はごく小面積のパッチ状ではあるが、海浜植物のツルナの優占群落が見られる。魚類では、ヒイラギ、ボラ、アベハゼ、コトヒキ、ニホンウナギ（EN）、コノシロ等が生息している。鳥類は、ドバトが年間を通じて優占し、その他、カモメ、ユリカモメ、セグロカモメ、ウミネコ（SI）、コチドリ、イソヒヨドリ等が確認されている。

また、日方川河道には農業用取水堰に魚道が設置されていないため、魚類の移動に対し障害となっている。

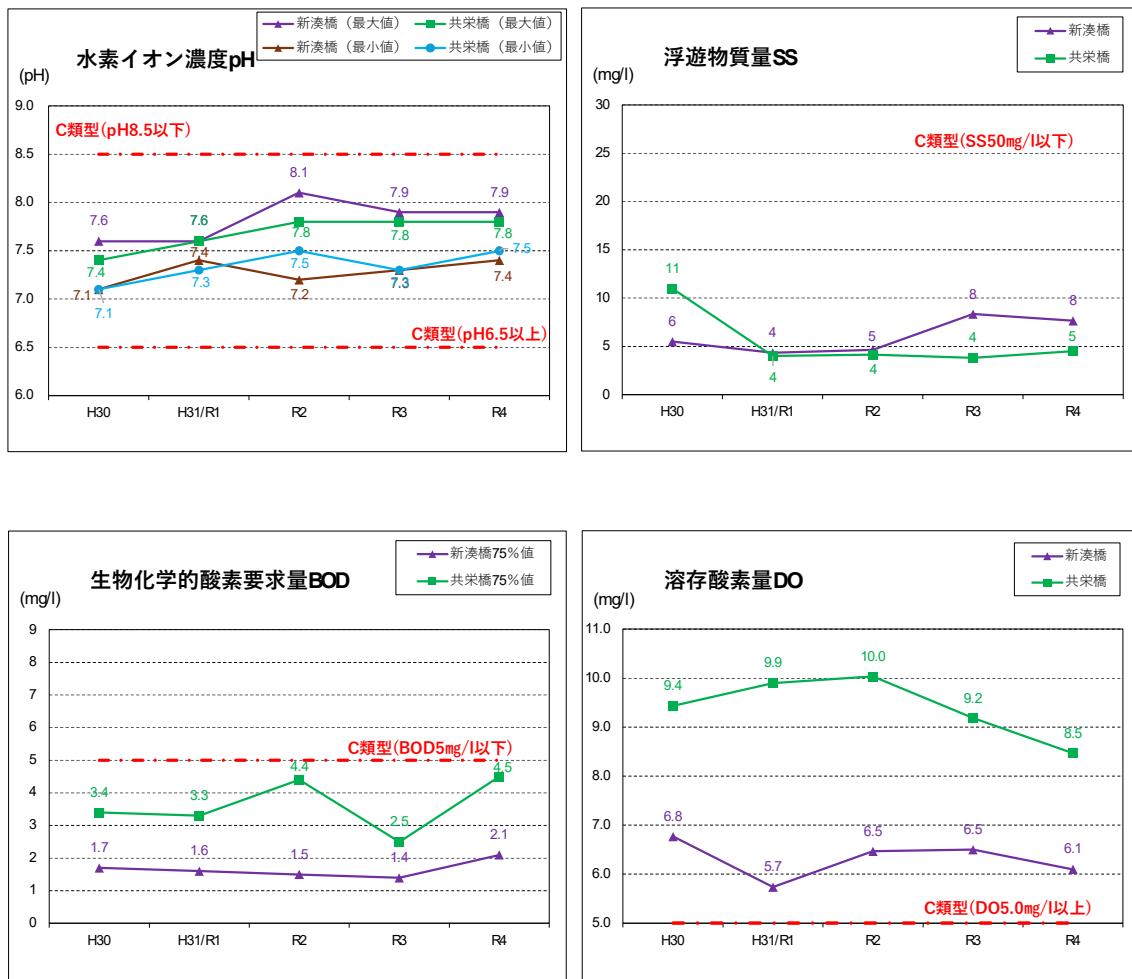
図2－2 日方川の水質状況（出典：和歌山県環境白書）

水質については、昭和49年に環境基準D類型（BOD8mg/l以下）に指定され、その後平成23年に環境基準がC類型（BOD5mg/l以下）に見直しがされている。BOD75%値をみると、環境基準点である、河口に近い新湊橋地点および上流の共栄橋地点において環境基準を満足している。水素イオン濃度（pH）・浮遊物質量（SS）・溶存酸素量（DO）についても、環境基準を満足している。なお、大腸菌群数は基準値が設定されていないが、10,000(MPN/100ml)を超えた数値を示している。大腸菌数は基準値が設定されていないが、令和4年の観測値は新湊橋地点で1,000CFU/100ml、共栄橋地点で3,200CFU/100mlであった。また、水質が基準値を満足していることから、平成23年に環境基準がC類型（BOD5mg/l以下）に見直しがされている。

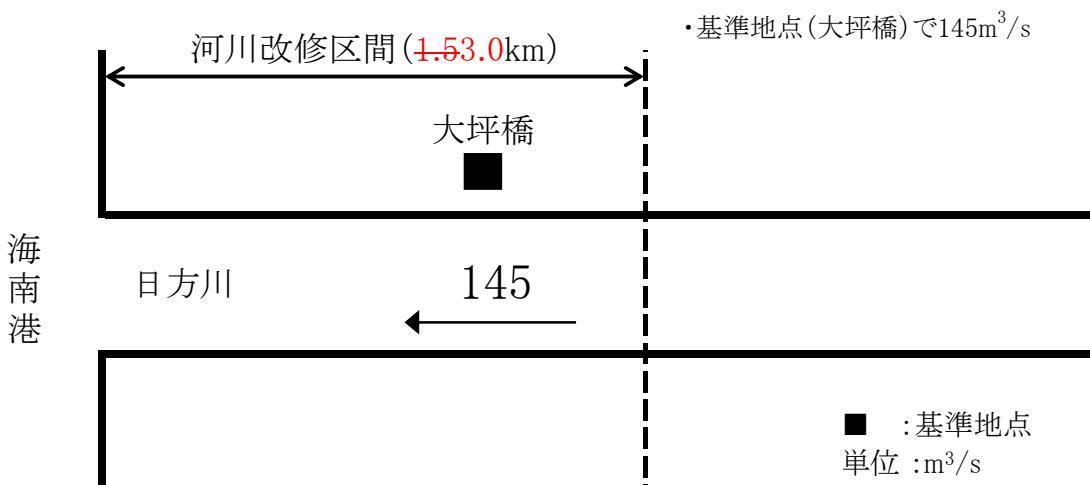
図4－1 日方川流量配分図

計画区間について河川整備を行うことにより、令和5年6月豪雨と同程度である年超過確率1/30の規模の降雨により発生する洪水において、基準地点大坪橋での流量 $145\text{m}^3/\text{s}$ （1.5k 地点：神田橋での流量 $150\text{m}^3/\text{s}$ に相当）を安全に流下させるものとする。

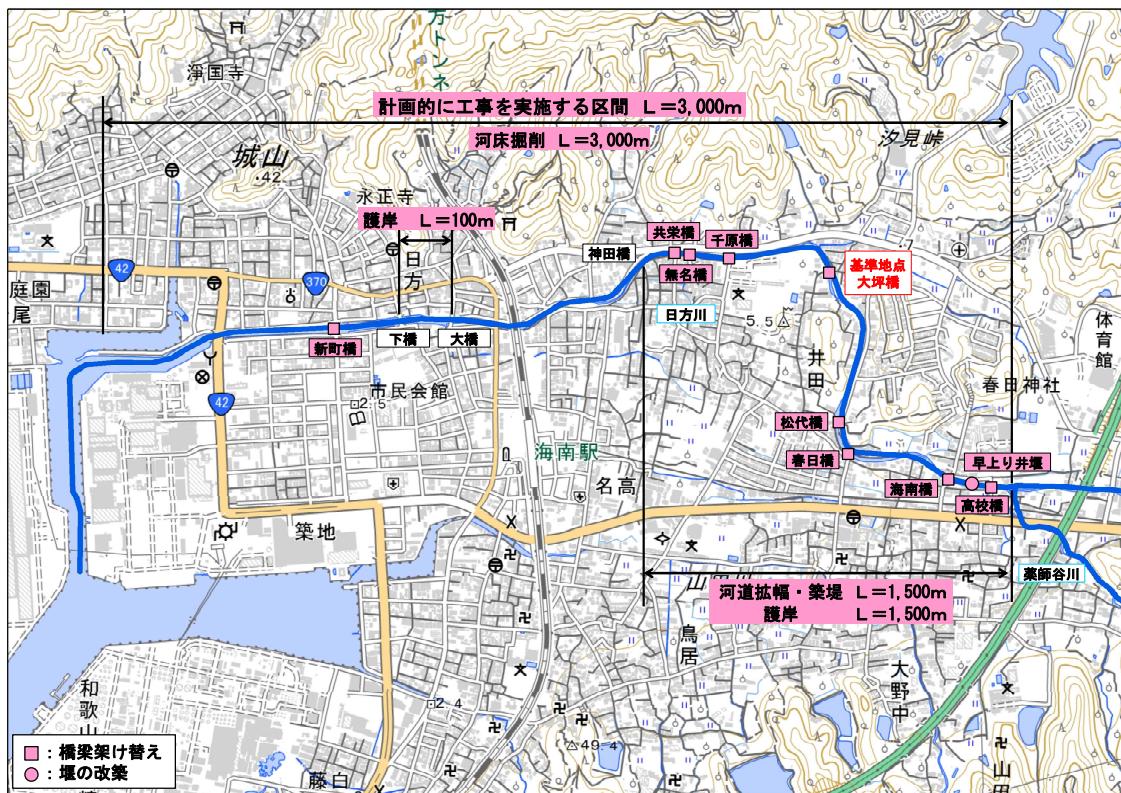
図4－2 河川改修の概要図

河川改修の概要是表4－1、図4－2のとおり、標準断面図は図4－3のとおりである。

工種	数量	摘要
河道拡幅・築堤	約 3001,500m	1.2k (東橋) ~1.5k (神田橋) ~3.0k (薬師谷川合流点)
護岸	約 4001,600m	0.8k (下橋) ~0.9k (大橋)、 1.2k (東橋) ~1.5k (神田橋) ~3.0k (薬師谷川合流点)
河床掘削	約 1,5003,000 m	0.0k (河口) ~1.5k (神田橋) 3.0k (薬師谷川合流点)
橋梁架け替え	39 橋	新町橋、下橋、大橋、共栄橋、 無名橋、千原橋、大坪橋、 松代橋、春日橋、海南橋、 高校橋
堰の改築	1 基	早上り井堰
