二級河川　日高川水系河川整備計画

平成 28 年 3 月

和　歌　山　県

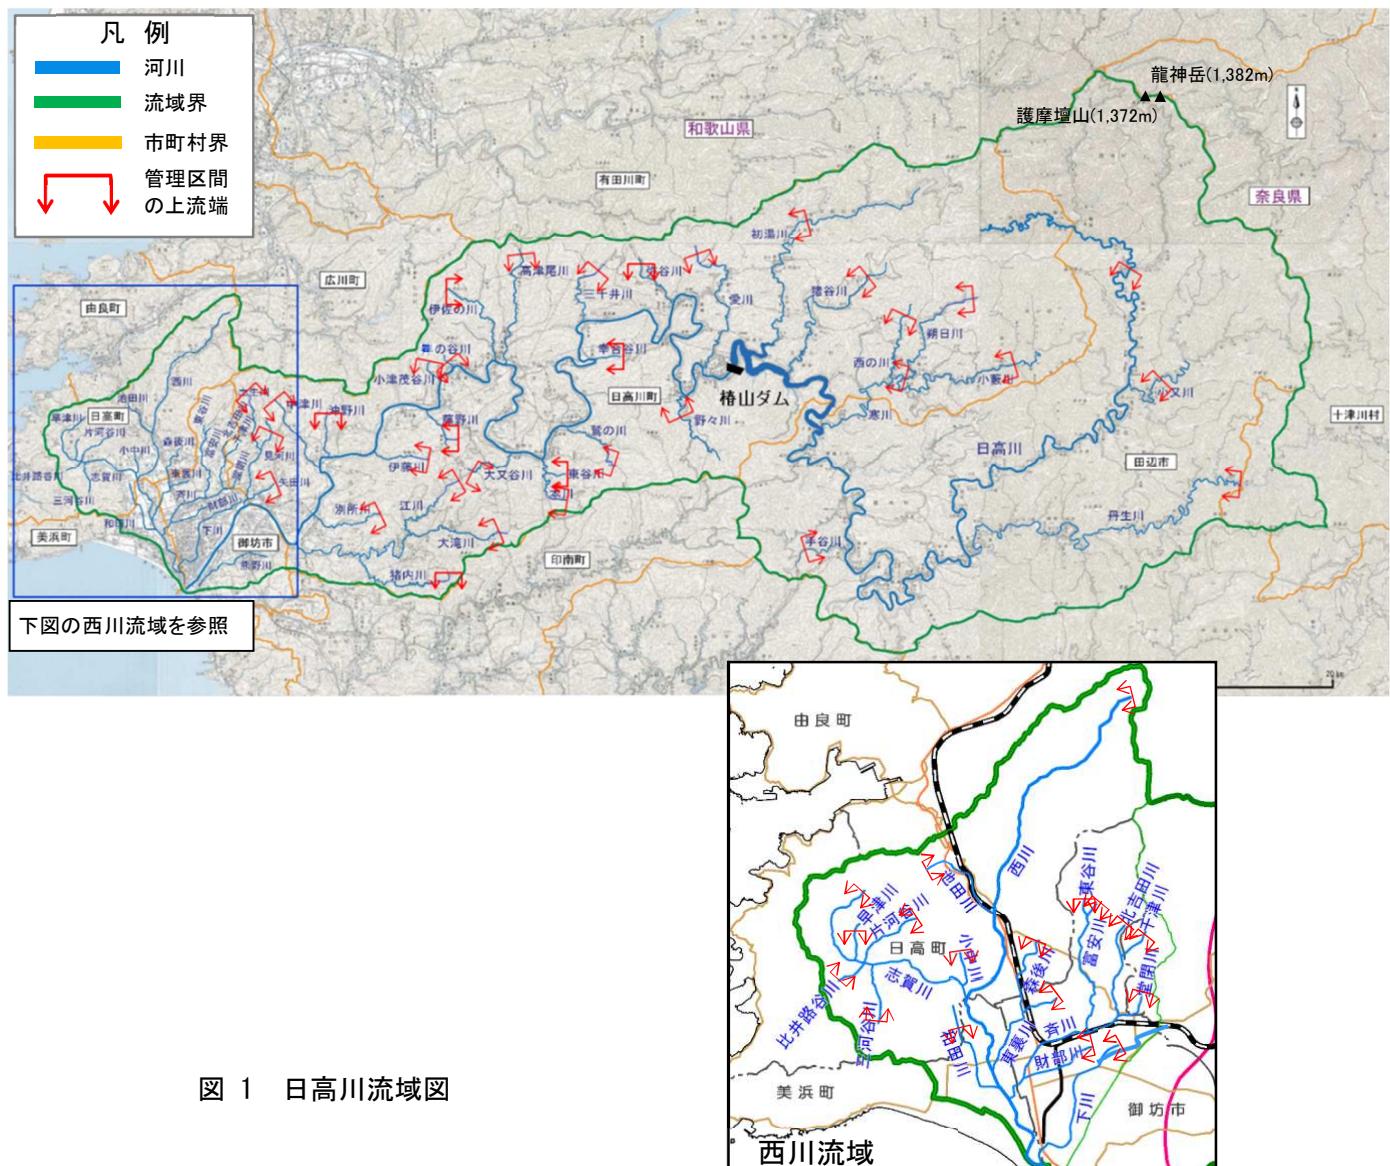
図 1 日高川流域図

日高川は、その源を紀伊半島中部山岳地帯の龍神岳（標高 1,382m）に発し、山地部を蛇行しながら西に流下し、日高川町和佐において江川を合わせ御坊市内を貫流し、河口部において西川を合わせ紀州灘に注ぐ、幹川流路延長 127km、流域面積 651.8km²の県下最大の二級河川である。

日高川水系の上流域は、東に紀伊山地、北に白馬山脈、南に果無山脈と標高 1,000m 級の山々に囲まれ、中流域は西へ蛇行しながら流れ、下流域では沖積平野が形成されている。

河床勾配は、中・下流域では 1/300 程度であるが、山間部は 1/100 以上の急峻な地形となっている。

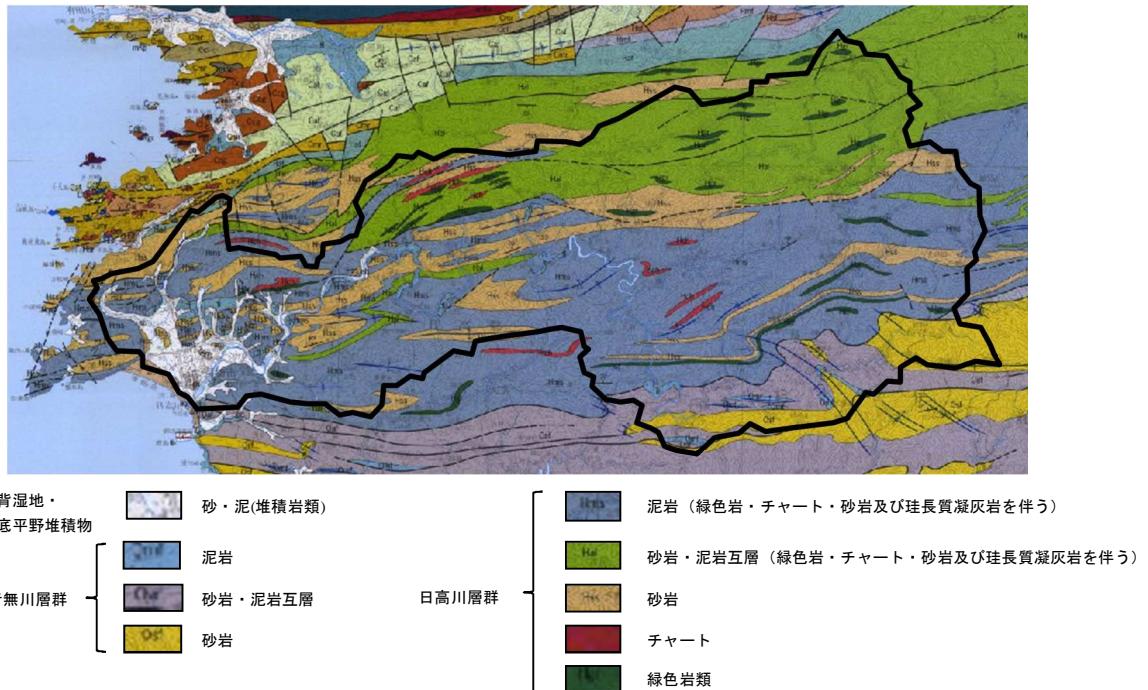
図 2 日高川の地質図

流域の地質は、中・上流域は、おもに砂岩、泥岩の互層により構成される日高川層群、音無川層群といった、四十万累層群を主体としている。

また、下流域は、日高川沿いに未固結堆積物の礫層が広がり、部分的に砂層・泥層が見られる。

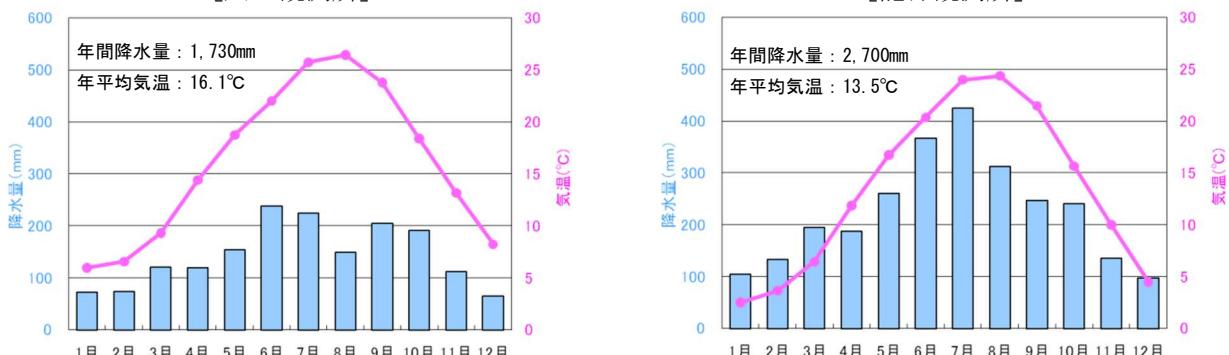
図 3 月別降水量と平均気温 (2000～2009年の平均値)

流域の気候は、年間降水量は山間部の龍神観測所（気象台）では2,700mm程度、平野部の川辺観測所では1,700mm程度で、気候は温暖な南海気候区に属し、降水量は梅雨期及び台風期に多く冬季は少ない。[川辺観測所]

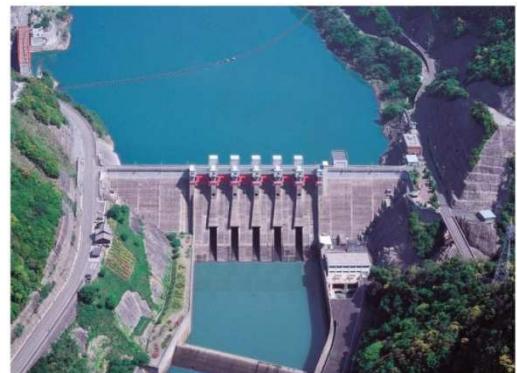
図 9 椿山ダム

日高川流域では、昭和 28 年の災害を契機として、災害復旧助成事業として河口から川辺大橋付近までの築堤、掘削等を実施してきた。また、昭和 56 年には日高川総合開発事業の全体計画を策定し、椿山ダムの建設に着手し、平成元年に完成した。

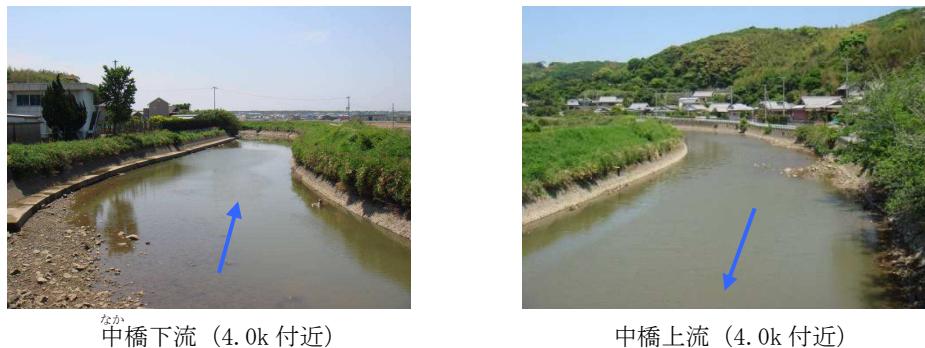
図 11 西川の現況

中流の入山地区では、家屋の浸水被害が発生しており、平成23年9月台風第12号により床下浸水14棟、床上浸水1棟の浸水被害が発生している。また、西川は、縦断勾配が緩く、感潮区間が3kmに及ぶことから、潮位の影響を受けやすく満潮時と洪水が重なると中流部の低平地において内水被害を生じやすく、沿川の美浜町等で、農地や道路の冠水が頻繁に発生している。

概ね全区間で流下能力が低いことから、治水安全度の向上を図る必要がある。

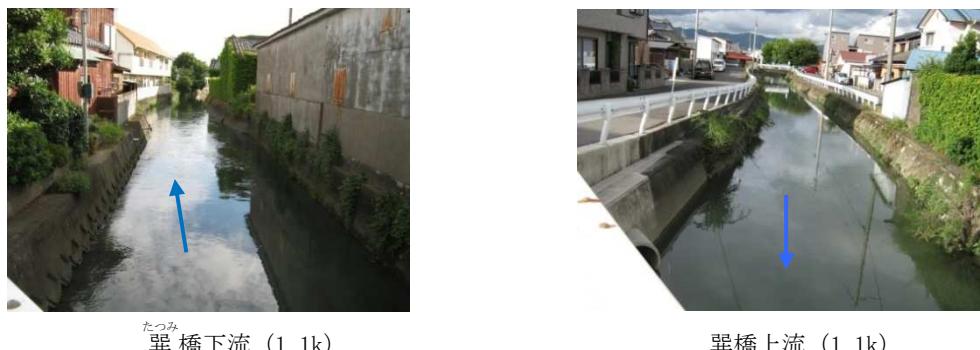
図 12 下川の現況

昭和41年8月に床上浸水106棟という甚大な被害を受け、平成15年9月、平成18年7月には、いずれも40棟を超える家屋浸水被害を受けている。最近では、平成18年9月の豪雨により床下浸水22棟、平成23年9月の台風第12号の豪雨では、床下浸水37棟、床上浸水2棟の被害を受けている。

下川の両岸は人家が連亘し、中流部で流下能力が低く浸水常襲地区となっていることから、治水安全度の向上を図る必要がある。

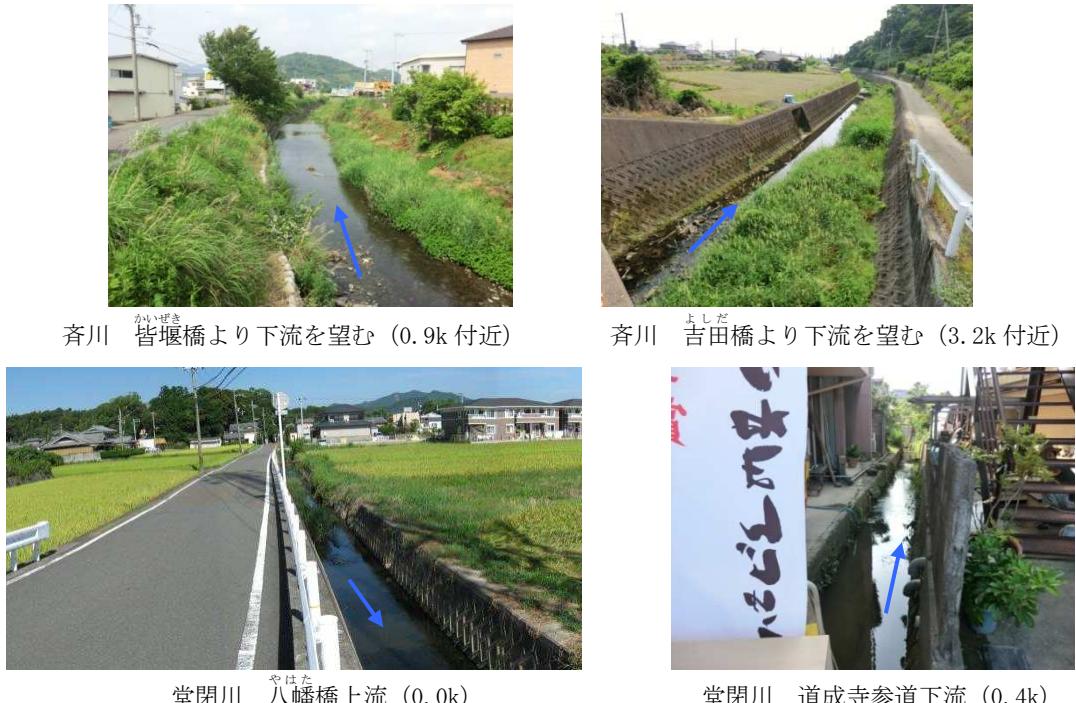
図 13 斎川・堂閉川の現況

堂閉川は、特に道成寺参道付近の流下能力が低いが、過去に改修した実績はない。また、斎川では過去に災害関連事業で河川改修が行われたが、全川で、流下能力がやや低い状況である。

堂閉川では、近年浸水被害が頻発しており、道成寺の参道や駐車場も浸水することから、観光への影響も配慮し、浸水対策が必要である。また、堂閉川を改修するためには、下流の斎川についても上下流のバランスを考慮して、治水安全度の向上を図る必要がある。

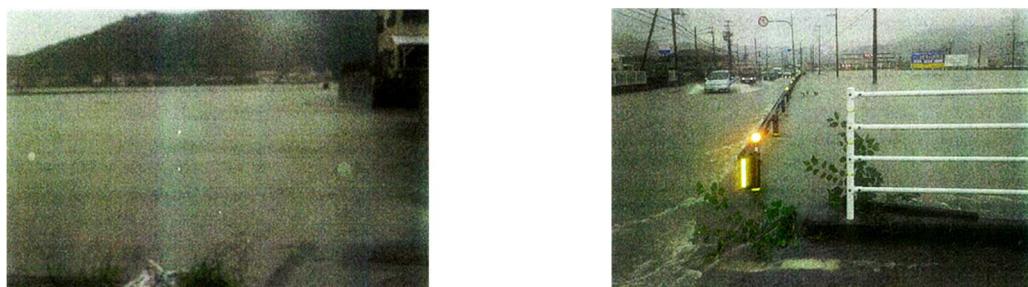
図 14 東裏川の浸水状況

東裏川流域では、年に1~2回程度の頻度で、田畠や道路で20~30cmの浸水被害が生じており、周辺の宅地が孤立している。また支川の森後川が合流する荊木地区では、頻繁に国道42号の通行止め規制が発生している。

東裏川の流下能力不足と西川の水位上昇に伴う排水不良による内水被害が多発していることから、東裏川の内水被害への対策が必要である。

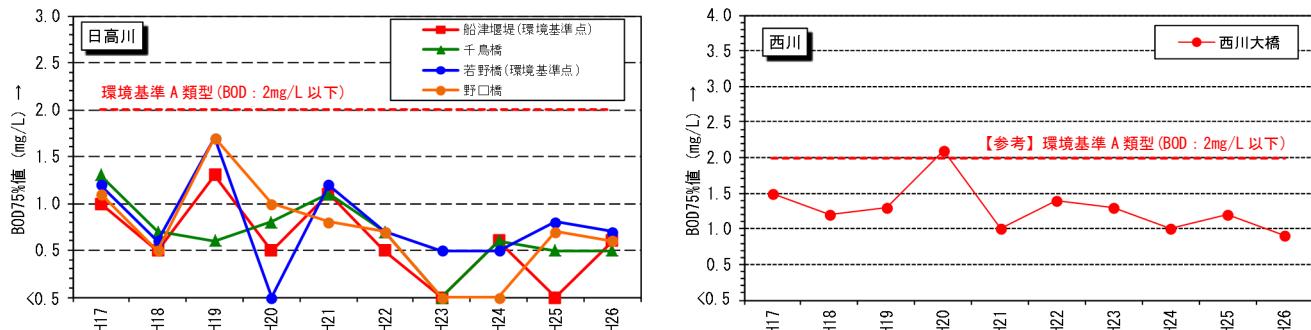
図 17 水質の変遷

日高川の水質については、環境基準A類型（BOD : 2mg/L以下）に指定されており、船津堰堤及び若野橋を環境基準点とした全4地点で水質を測定している。また、支川の西川では水質の環境基準の類型指定は行われていないが、西川大橋で水質を測定している。

近年のBOD75%値は環境基準を満足しており、良好な河川水質の維持に努める必要がある。

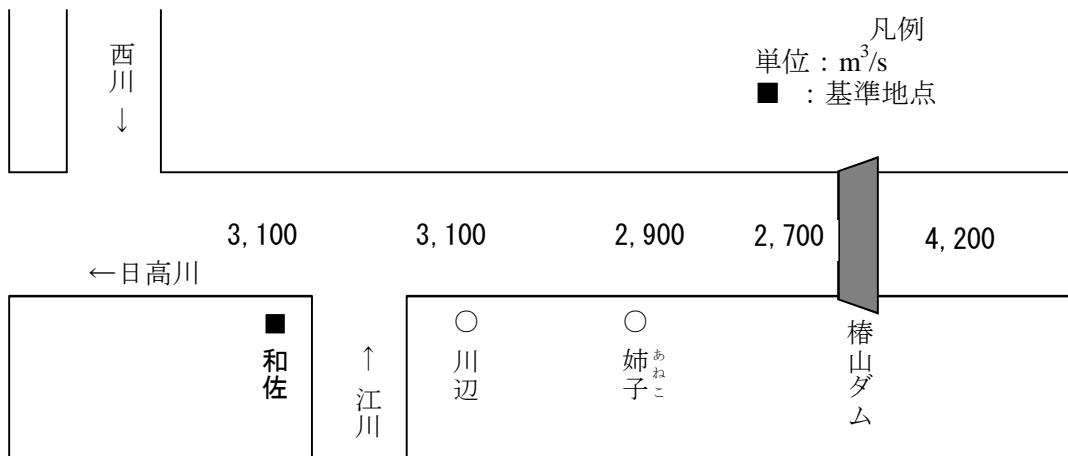
図 19 日高川河川整備計画目標流量配分図

日高川本川においては、計画区間について河川改修を行うことにより、日高川流域に大きな被害をもたらした平成15年8月台風第10号と同規模の洪水を、椿山ダムで $1,500\text{m}^3/\text{s}$ の洪水調節を行い、基準地点和佐^{わさ}で流量 $3,100\text{m}^3/\text{s}$ を安全に流下させるものとする。なお、築堤等の堤防整備箇所では、昭和28年7月洪水に対応した堤防高で整備を行うものの、河道掘削については平成15年8月台風第10号と同規模の洪水規模の断面とする。

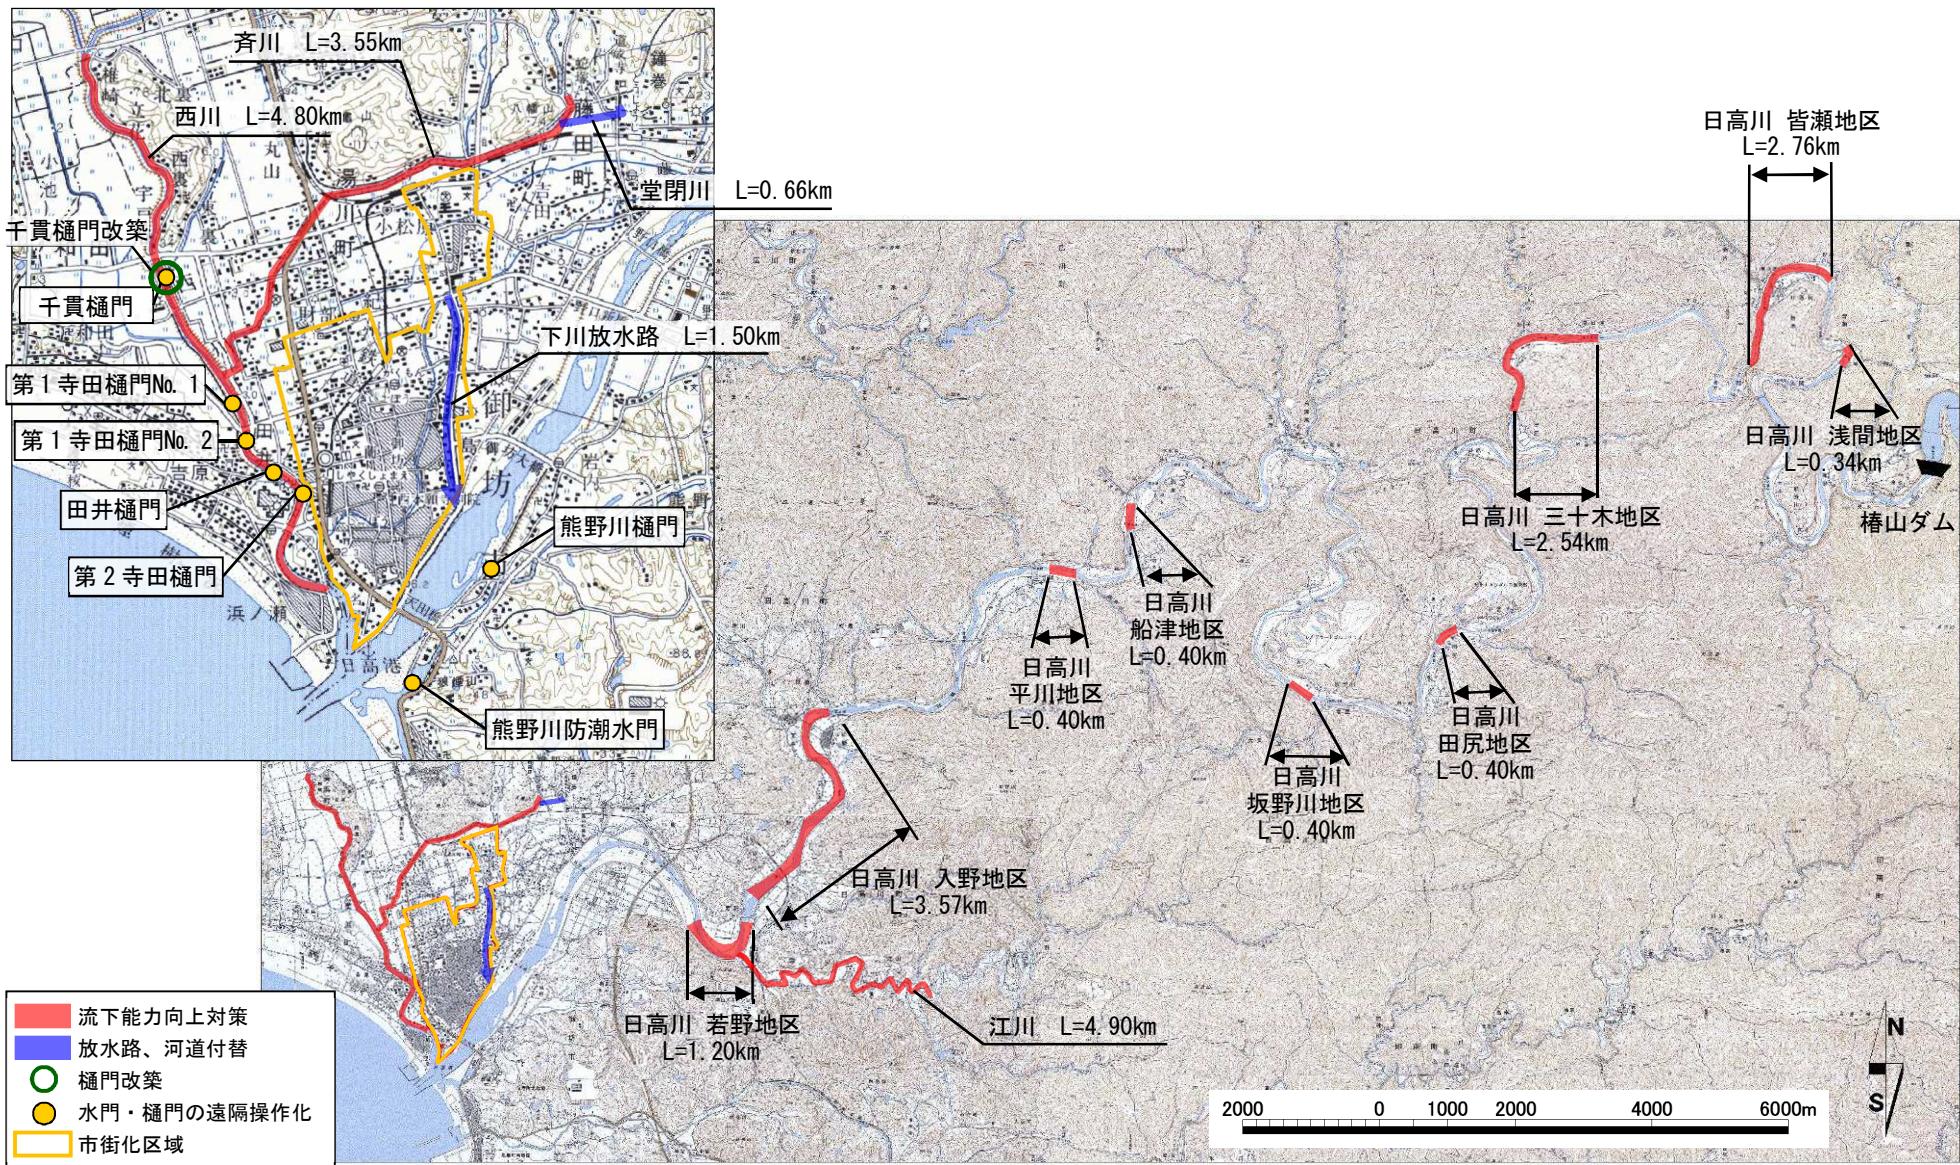
図 20 計画的に河川工事を実施する区間

河川整備の実施に関する概要は表 4、図 20 のとおりである。

整備目的	河川名等	計画流量 (m ³ /s)	計画降雨	整備延長等	整備区間等	主な改修内容
流下能力向上対策	日高川 (若野地区)	3,100	368mm/2 日	1.20km	6.200k ~ 7.400k	堤防の整備、河道掘削、護岸工
	日高川 (入野地区)	3,100	368mm/2 日	3.57km	7.880k ~ 11.450k	堤防の整備、河道掘削、護岸工
	日高川 (平川地区)	3,100	368mm/2 日	0.40km	16.045k ~ 16.445k	河道掘削
	日高川 (船津地区)	3,100	368mm/2 日	0.40km	17.845k ~ 18.200k	堤防の整備
	日高川 (坂野川地区)	3,100	368mm/2 日	0.40km	27.045k ~ 27.445k	河道掘削
	日高川 (田尻地区)	3,100	368mm/2 日	0.40km	30.400k ~ 30.800k	河道掘削
	日高川 (三十木地区)	2,900	368mm/2 日	2.54km	37.805k ~ 40.345k	河道掘削、盛土、護岸工
	日高川 (皆瀬地区)	2,900	368mm/2 日	2.76km	43.680k ~ 46.445k	堤防の整備、河道掘削、護岸工
	日高川 (浅間地区)	2,900	368mm/2 日	0.34km	48.545k ~ 48.885k	河道掘削
	西川	上流 240 下流 570	97mm/2h 126mm/2hr	4.80km	0.500k ~ 5.300k	堤防の整備、河道掘削、護岸工、東裏川合流点処理
放水路	下川	20	69mm/hr	1.50km	0.000k ~ 1.500k	放水路整備
流下能力向上対策・ 河道付替	斎川・堂閉川	斎川 80	69mm/hr	3.55km	0.000k ~ 3.550k	堤防の整備、河道掘削、護岸工
		堂閉川 10	69mm/hr	0.66km	-0.260k ~ 0.400k	河道付替
流下能力向上対策	江川	250	97mm/2h	4.90km	0.000k ~ 4.900k	堤防の整備、河道掘削、護岸工

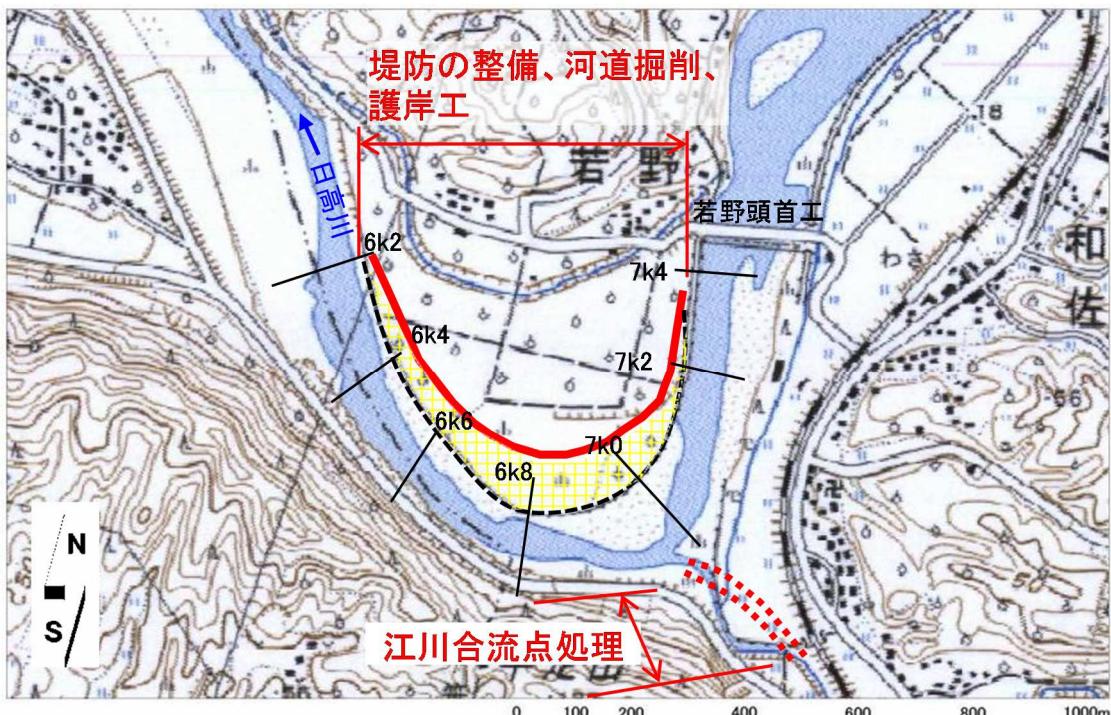
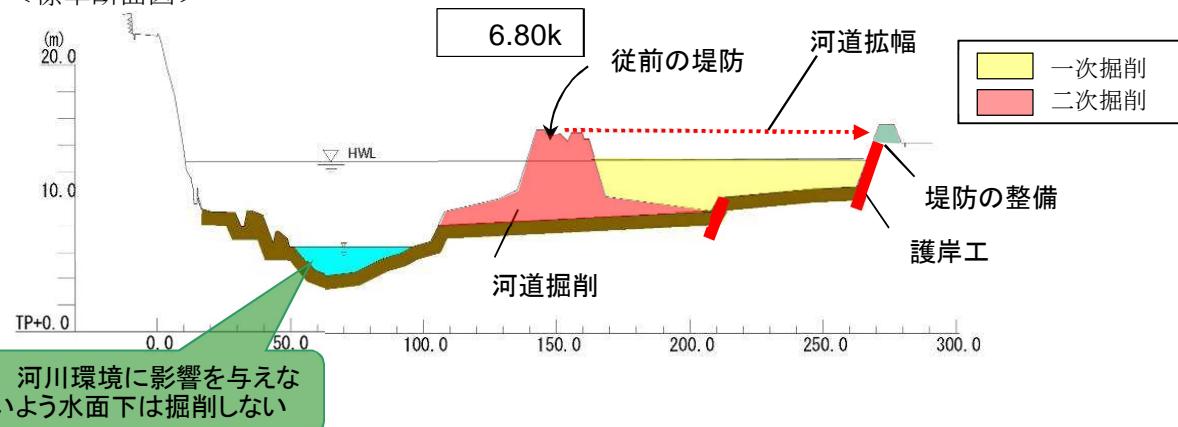
(1) 若野地区

※江川合流点処理は、今後の検討により法線等が変更されることがあります。

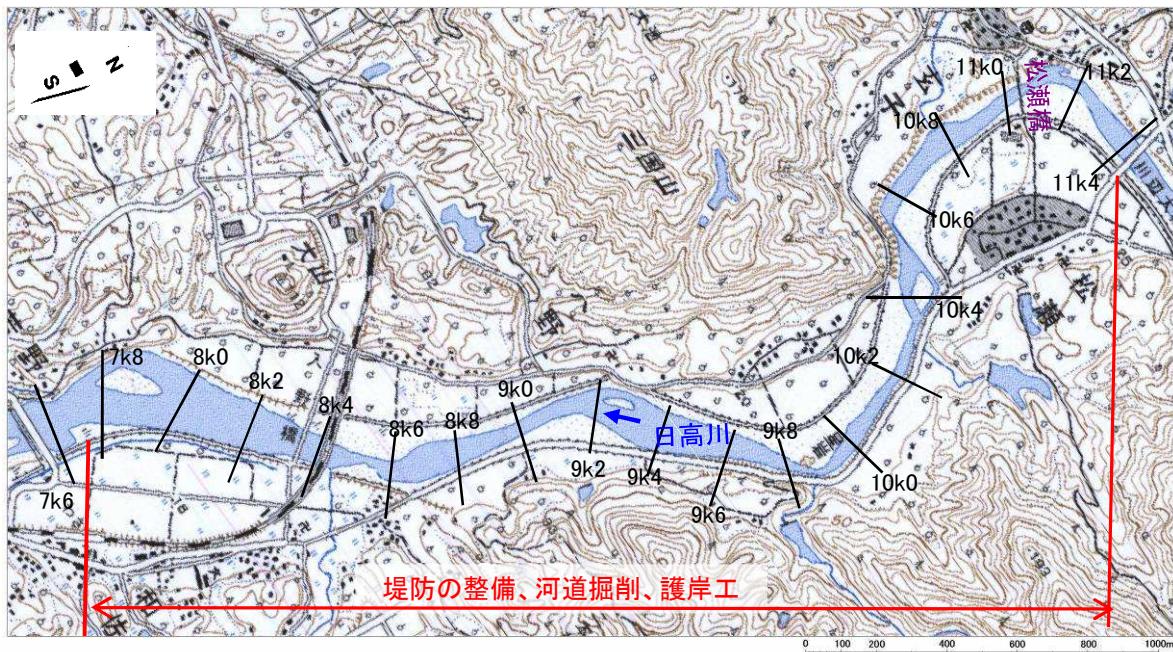
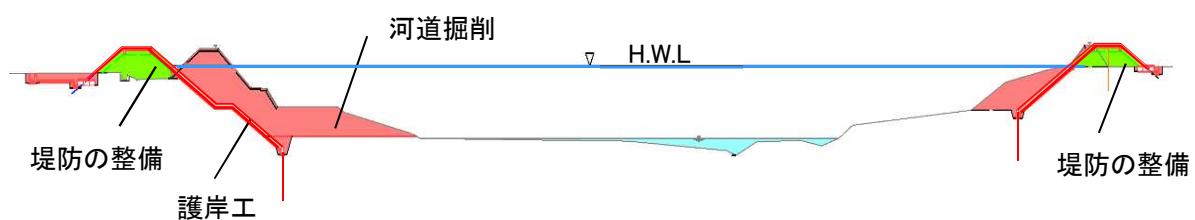
(2) 入野地区

10.80k

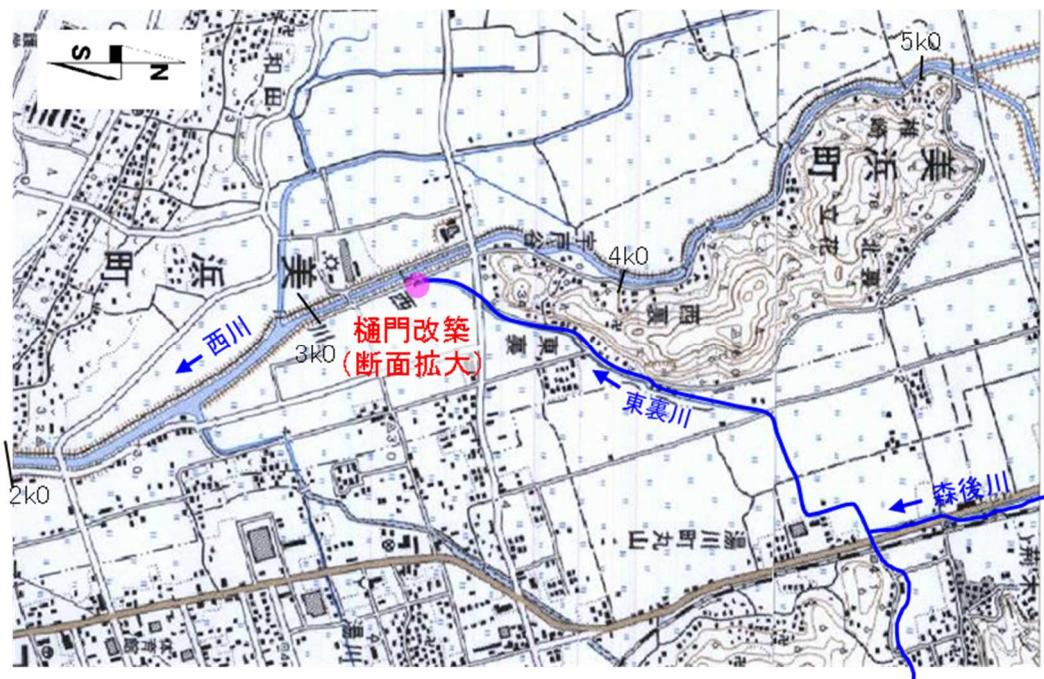
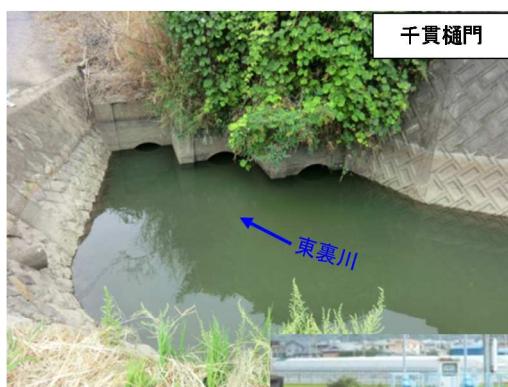
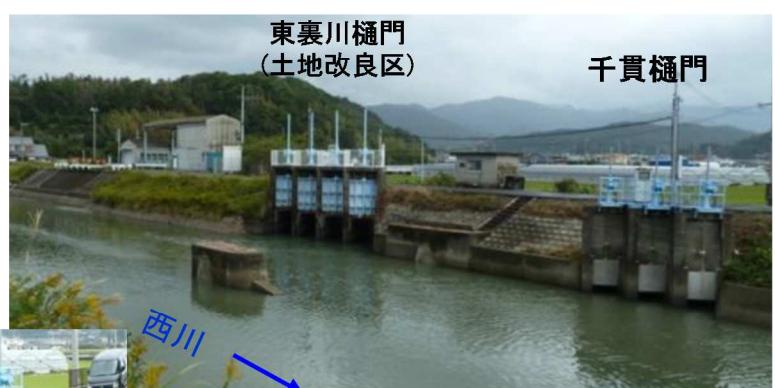
●西川（東裏川合流点）

千貫樋門 計画断面

(現況断面)

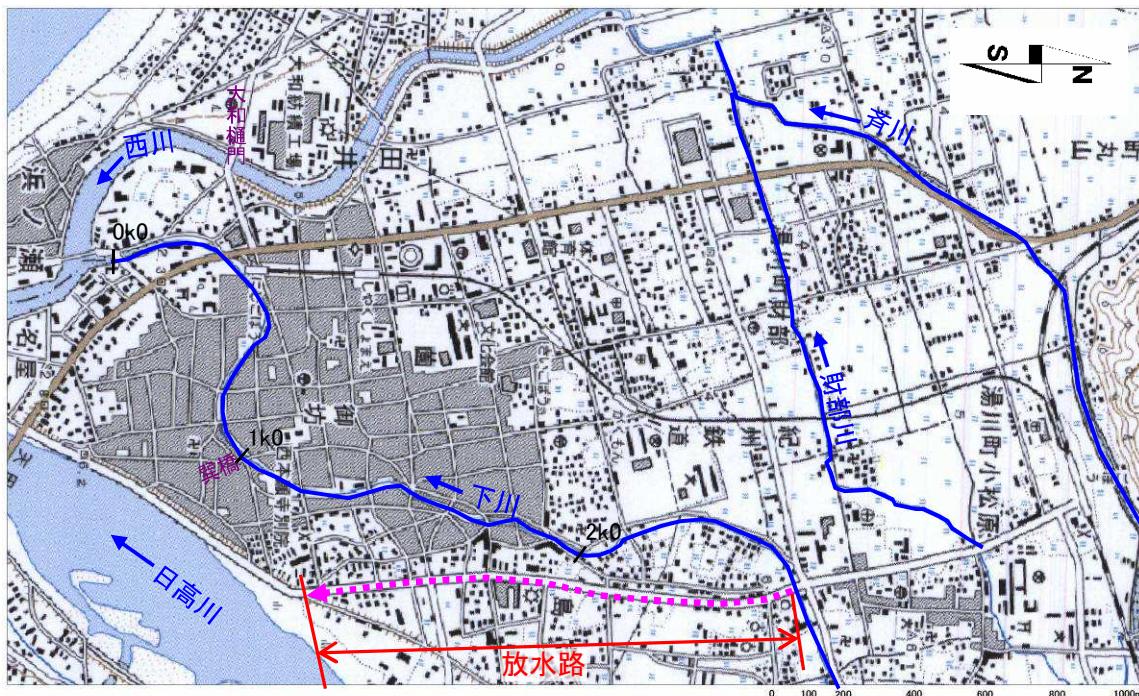
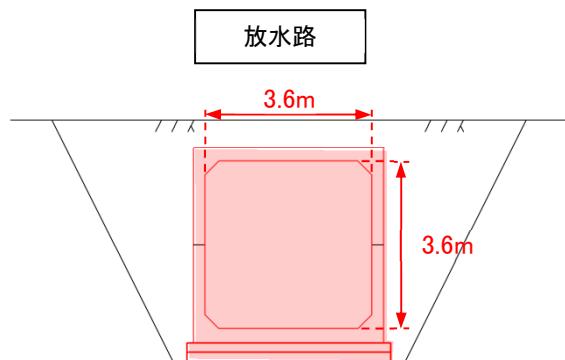
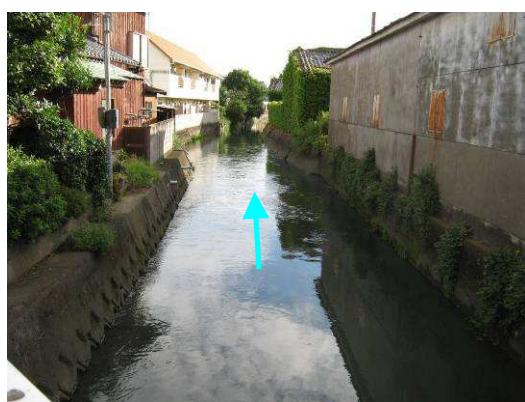
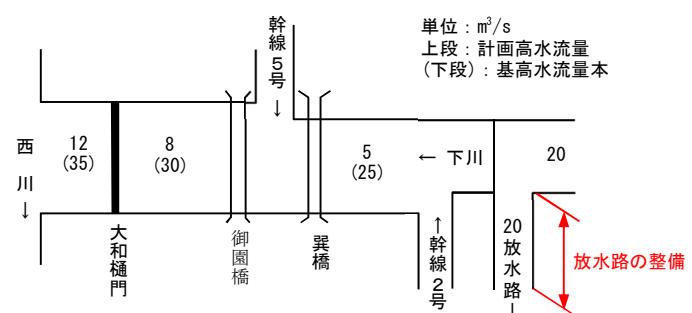
●下川

※今後の検討により、放水路の法線等が変更されることがあります。

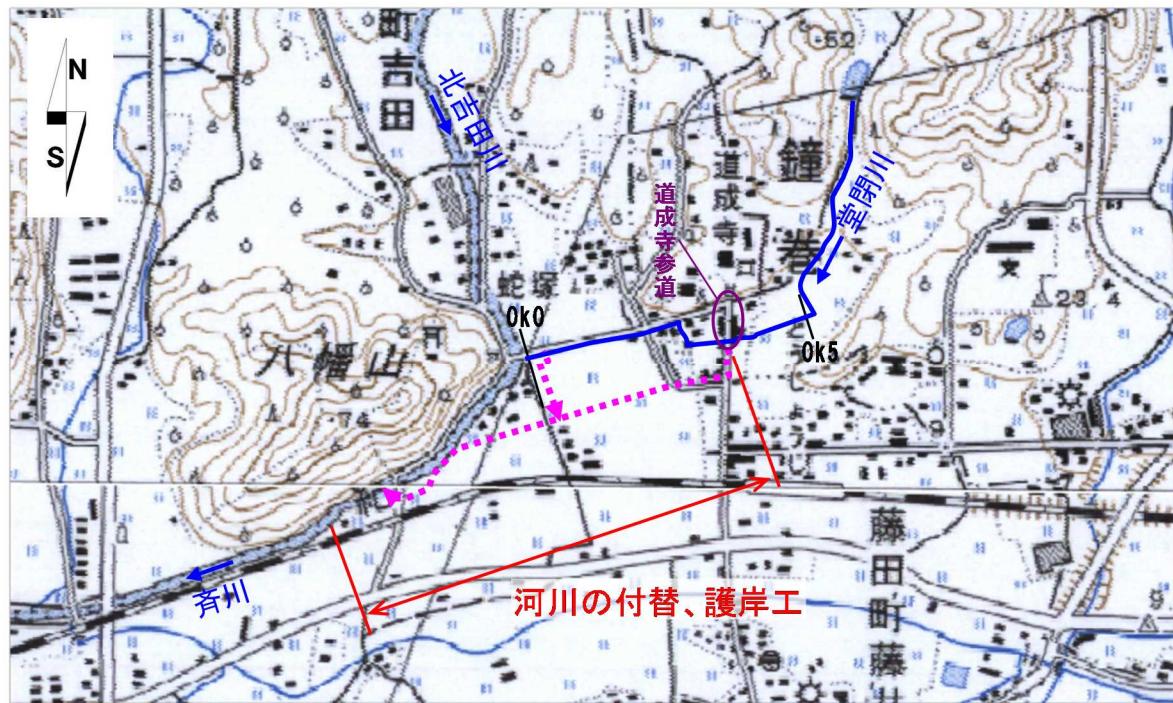
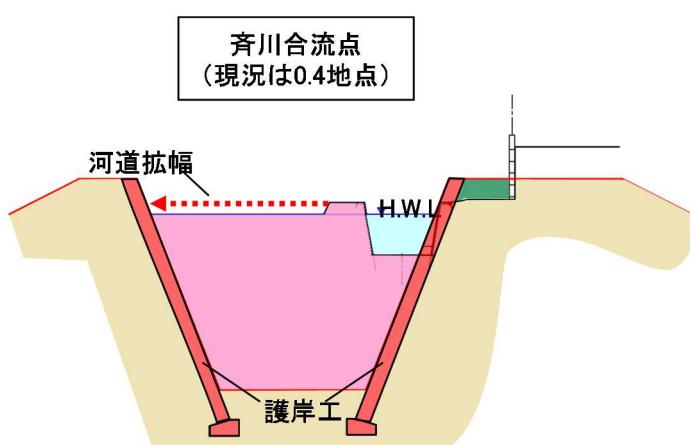
●堂閉川

※今後の検討により、付替河川の法線等が変更されることがあります。

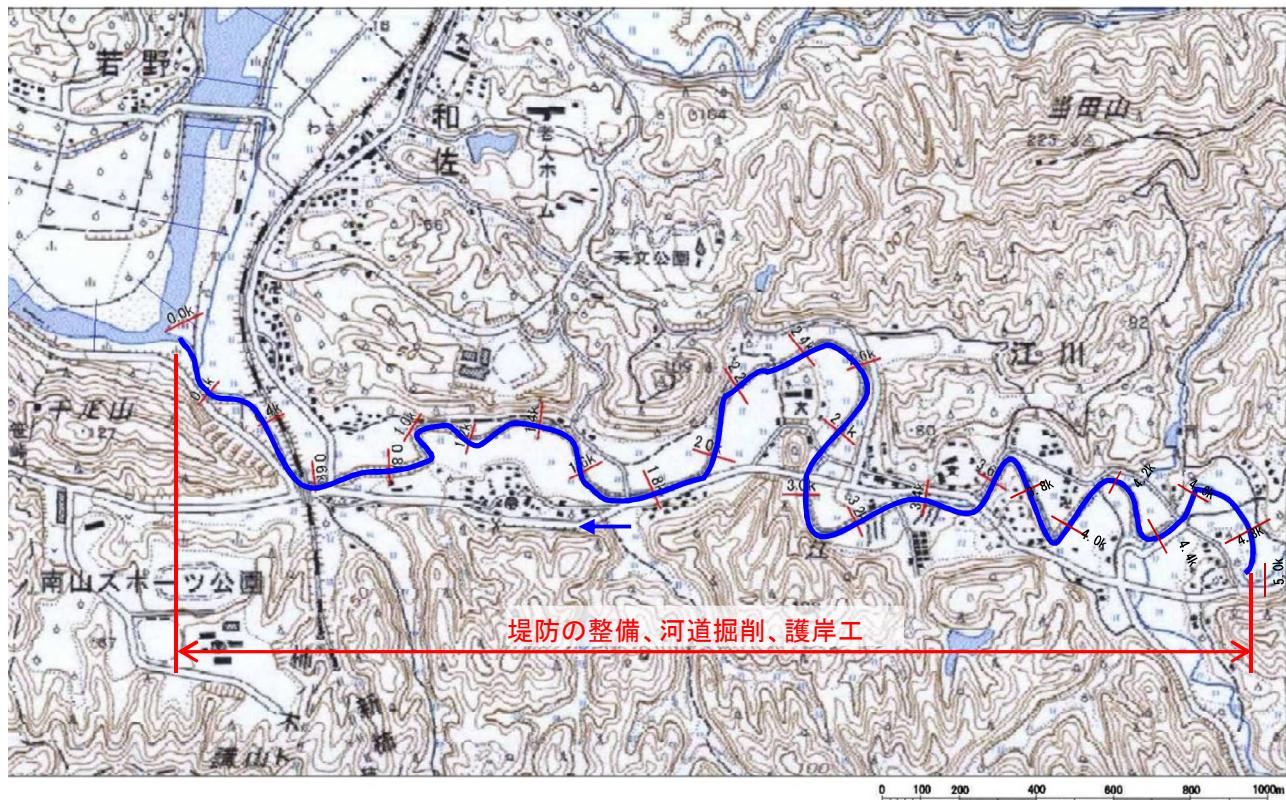
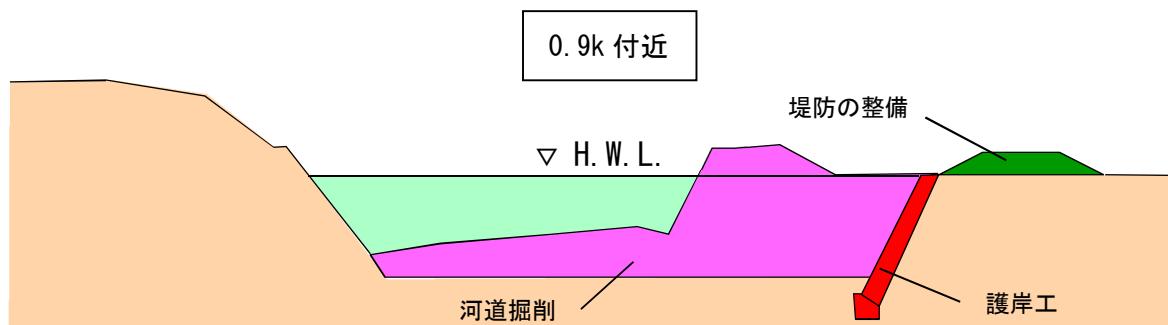
●江川

※合流点処理は、今後の検討により法線等が変更されることがあります。

また、江川においては、流域に大きな被害をもたらした平成27年7月台風第11号と同規模の洪水を安全に流下せるものとする。

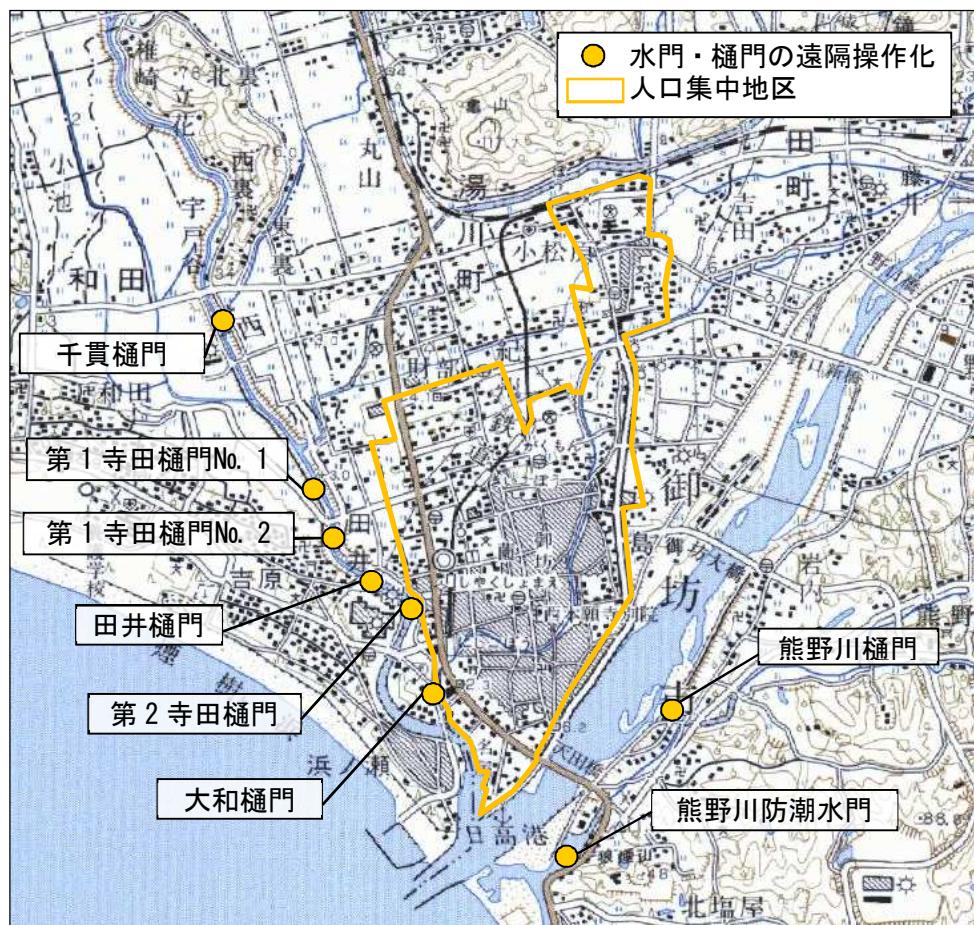
図 21 地震・津波対策位置図

また、堤防・水門・ポンプ場等の点検を行い、必要に応じて遠隔操作が可能なシステムへの変更を図っていくものとし、当面、下川の大和樋門等8水門・樋門の遠隔操作化を図る。
