# 二級河川 古座川水系河川整備計画

令和元年9月

和 歌 山 県

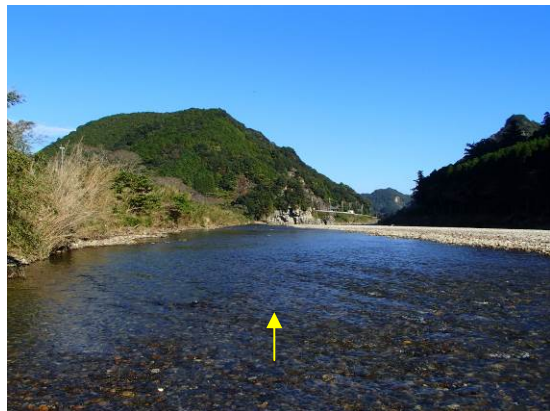
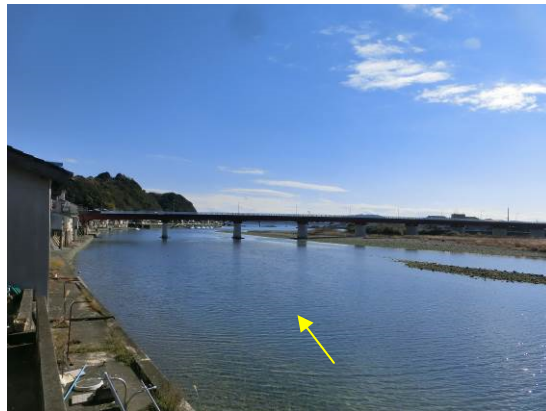
図 7 古座川の現況

古座川では全川にわたり流下能力が不足しており、浸水被害が発生している。そのため、河道改修など治水安全度の向上による浸水被害の軽減を図る必要がある。
