# 二級河川左会津川水系河川整備基本方針

# 二級河川左会津川水系河川整備計画(現行計画)

# 二級河川左会津川整備計画の進捗状況

# 近年の洪水被害の概要

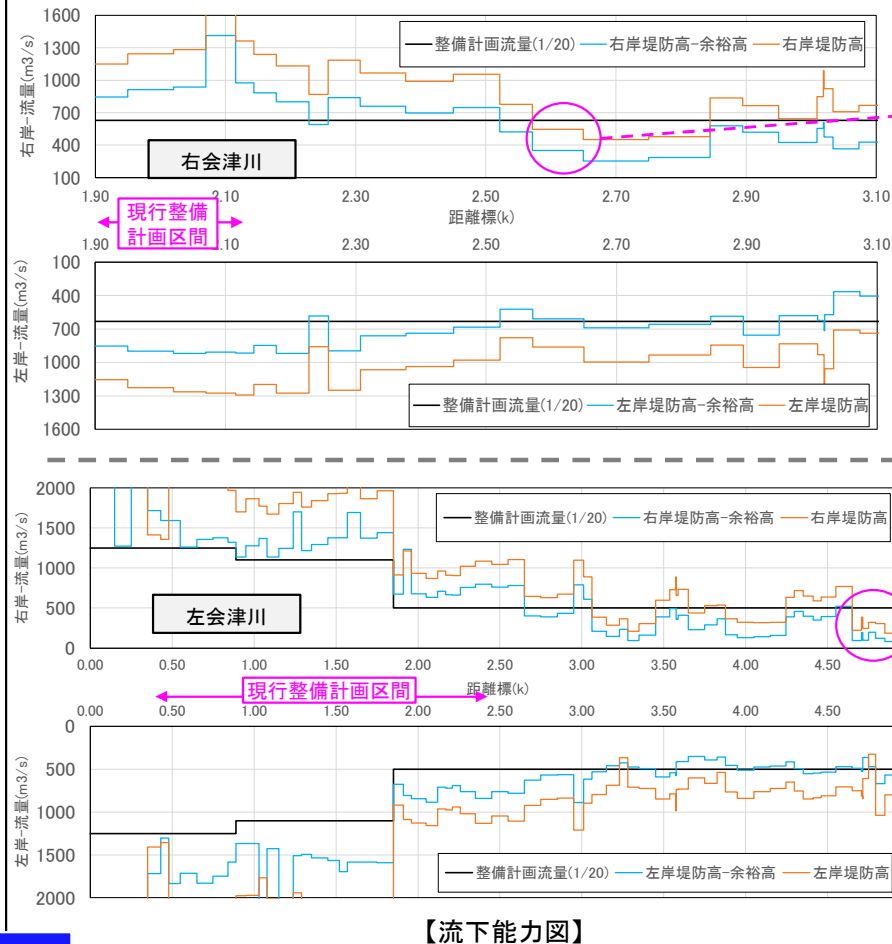
## <現行整備計画流量と現況流下能力>

- 現行整備計画区間では、整備計画流量(1/20)をHWL以下で流下可能
- 上流区間では、同流量に対して流下能力が不足する箇所が多い

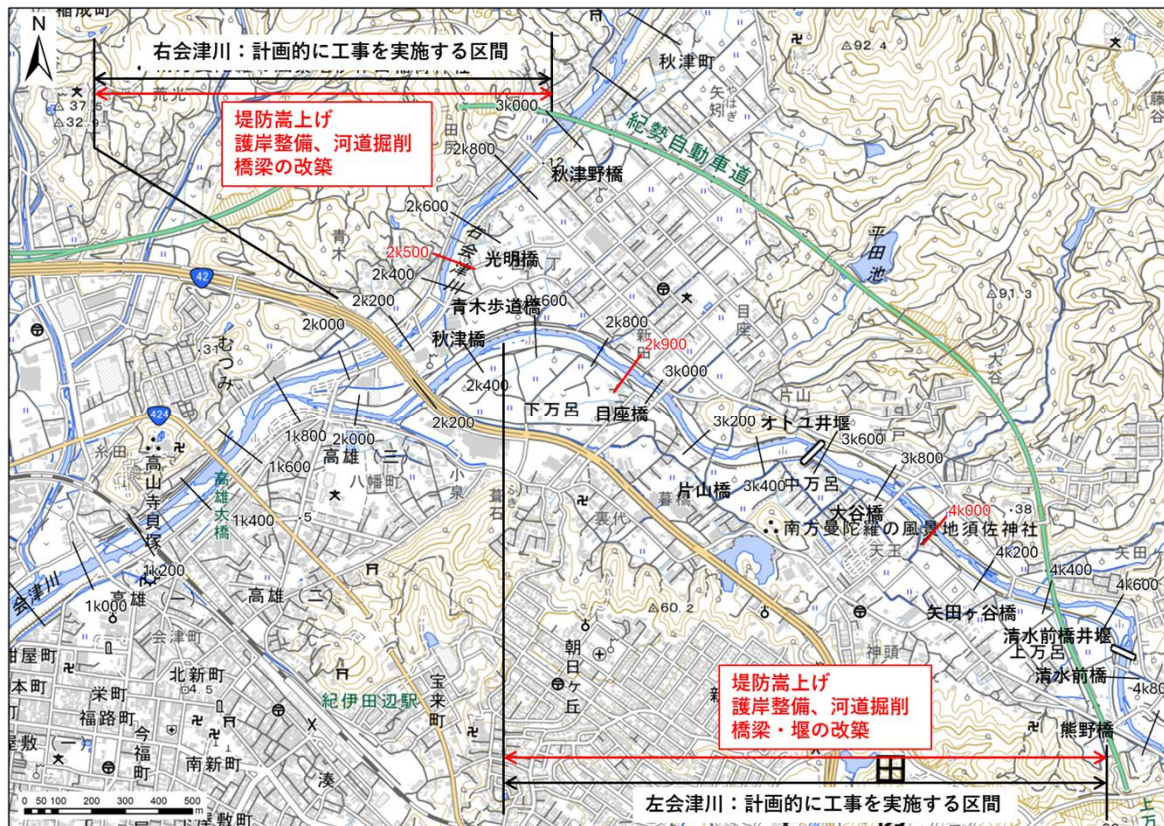
【計画的に工事を実施する区間】

- 河川改修を行うことにより、年超過確率1/20規模の降雨により発生する洪水における基準地点高山寺での流量 $1,100\text{m}^3/\text{s}$ を安全に流下させるものとする。
- 橋梁や堰等については、コスト縮減や完成後の維持管理を考慮し、関係機関と連携するとともに、既存施設の有効活用や施設の統廃合を検討の上、必要となる改築を実施する。

河川名	施工の場所	工事の内容	機能の目的
左会津川	2.50k~4.90k	堤防高上げ 護岸整備、河道掘削 橋梁・堰の改築	流下断面の増大による流下能力の向上対策
右会津川	2.12k~3.02k	堤防高上げ 護岸整備、河道掘削 橋梁の改築	流下断面の増大による流下能力の向上対策
