添付資料①：事故状況説明図

添付資料②：事故状況平面図

添付資料③：事故状況断面図

添付資料④：事故現場写真

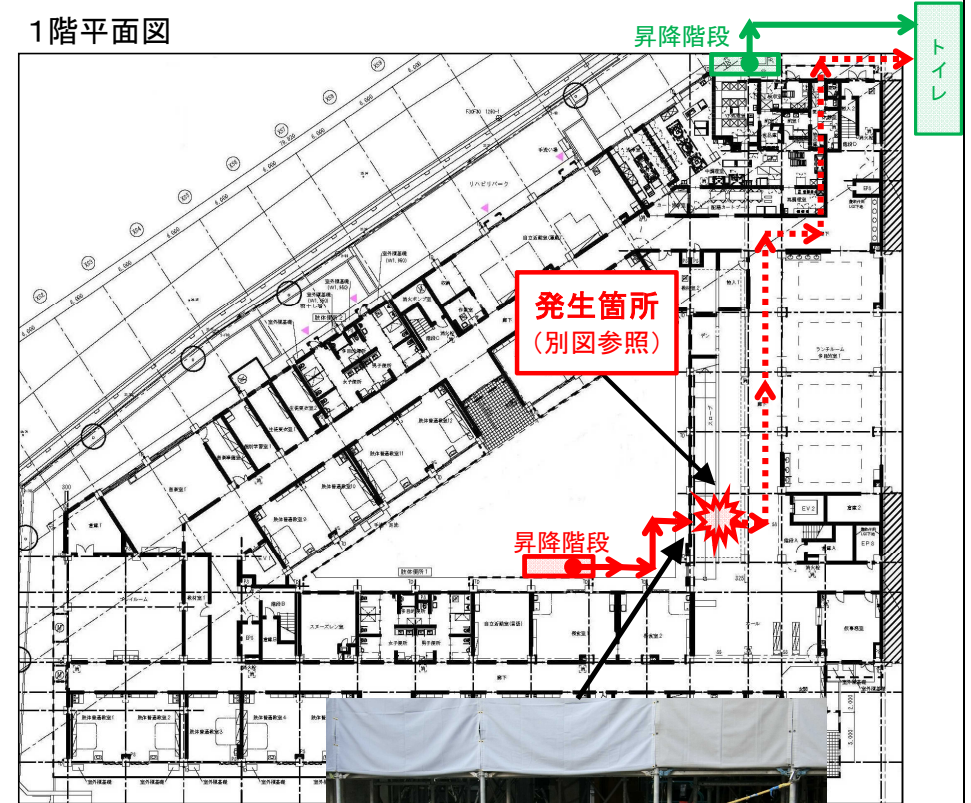
1階平面図

← (Red arrow) : 被災者の通行経路

← (Green arrow) : 本来通行すべき経路

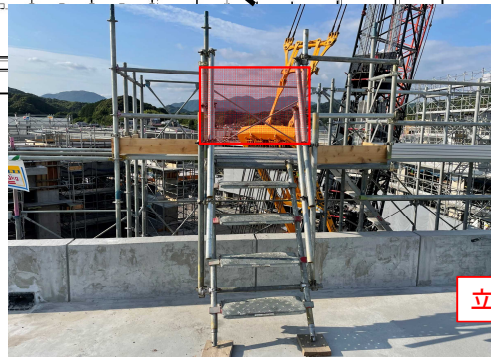
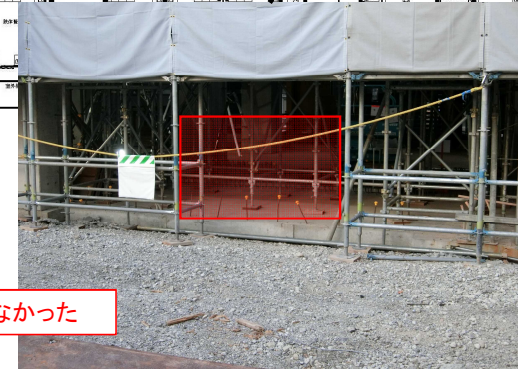
立入禁止の措置及びその明示がなかった

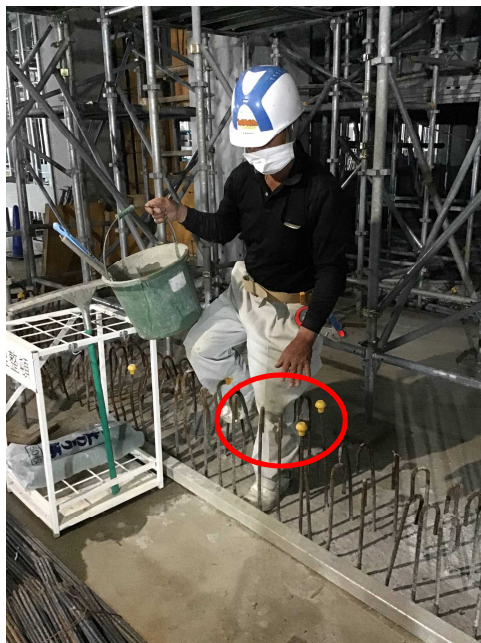
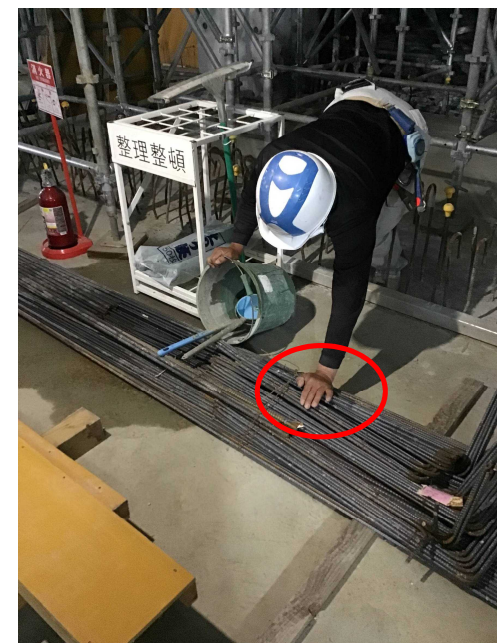
事故状況  
(ズボンが鉄筋に引掛り転倒, 左手を強打)
