熊野灘沿岸海岸保全基本計画

【第1編 海岸の保全に関する基本的な事項】

平成28年3月一部変更

三重県 和歌山県

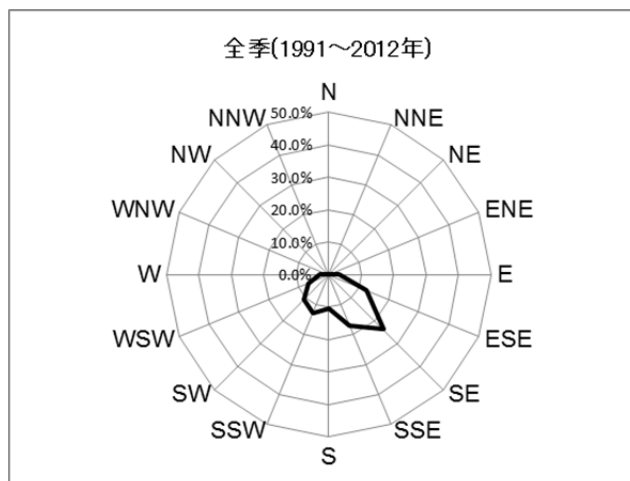
○潮岬における波浪特性

本沿岸は太平洋に面しており、大きく周期の長い波の影響を受けているが、海岸線の大部分がリアス式海岸であることから静穏な海岸も多く有している。台風や低気圧の影響により毎年のように高潮、高波の脅威に見舞われている地域であり、また、駿河トラフ、南海トラフの近傍に位置することから何度となく地震・津波の被害を受けてきた地域である。

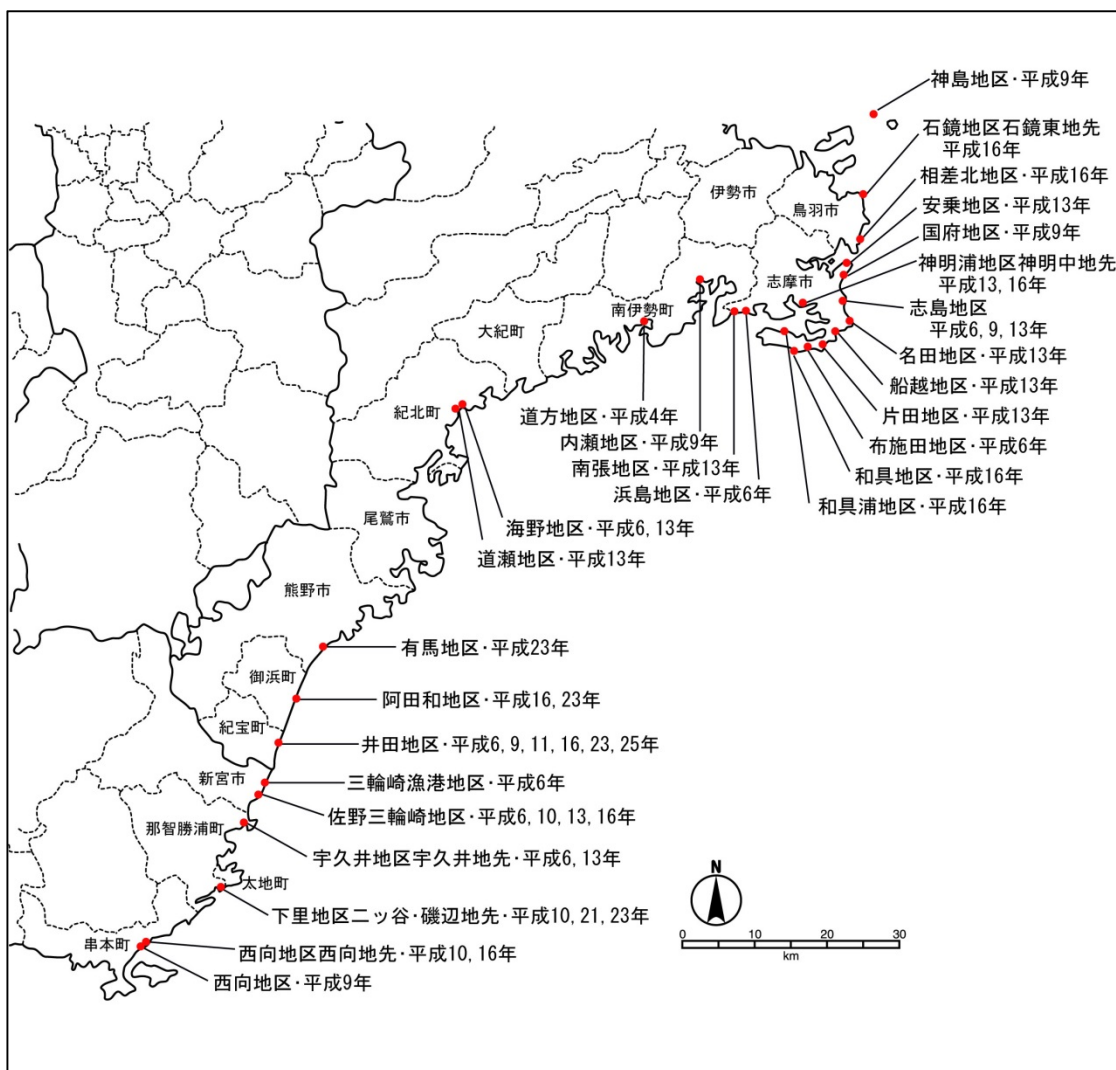
○ 近年の災害発生状況

堤防の前面消波施設の沈下や砂浜の後退で面的な防護機能の低下したことや施設の老朽化に起因する越波災害、海岸保全施設の被災が発生している。

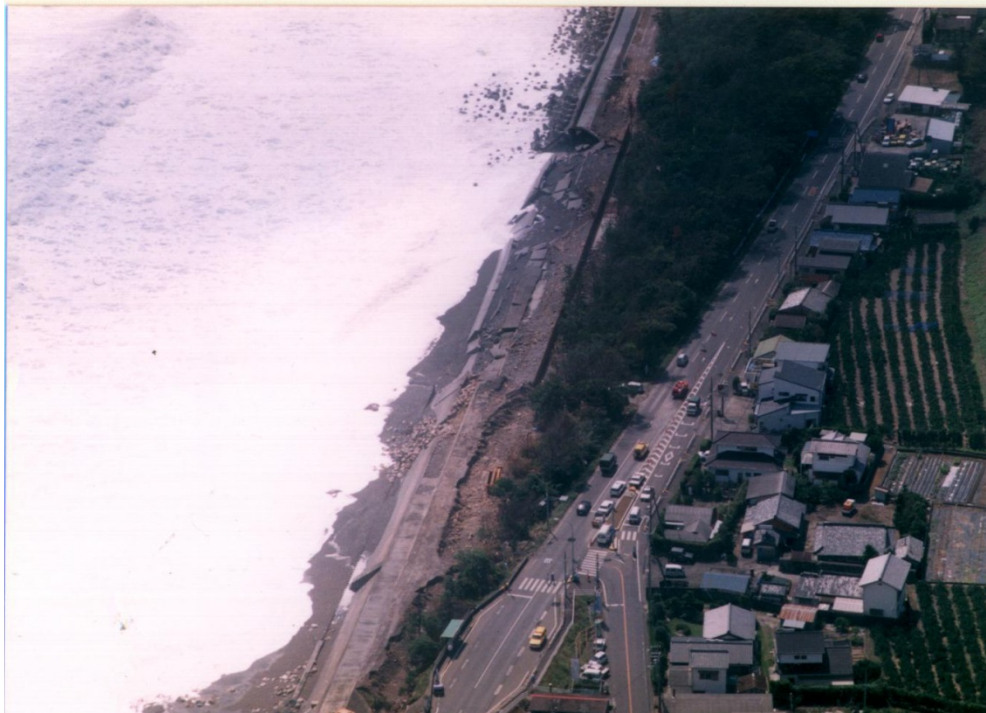
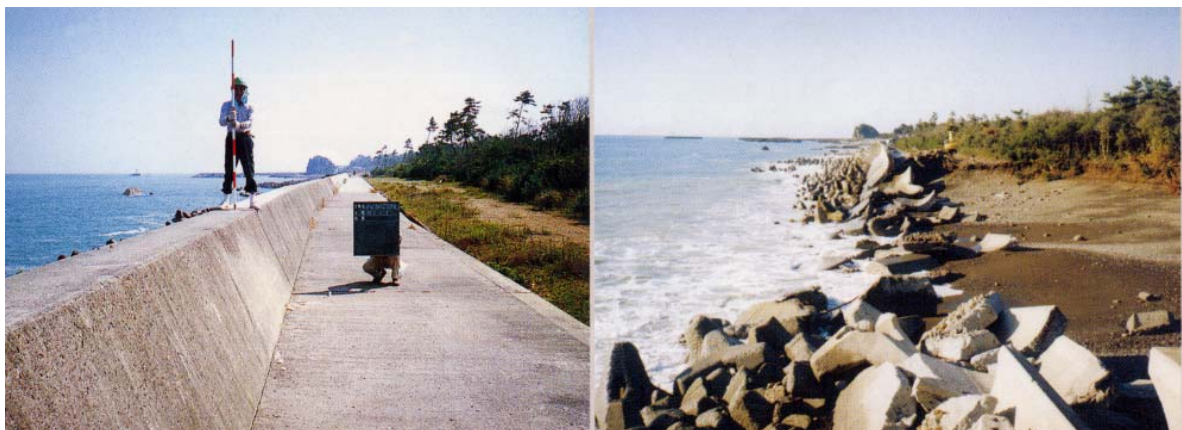
○ 海岸侵食に起因する防護機能の低下による被災(平成9年台風7号 紀宝海岸井田地区)

堤防前面の砂浜が侵食を受け防護機能が低下したため、高波により海岸堤防が被災した。下段の写真は被災前後の堤防の状況を比較した写真である。侵食により直接波浪の影響を受けた堤防が完全に倒壊し、背後地も大きく侵食を受けている。

被災前

被災後

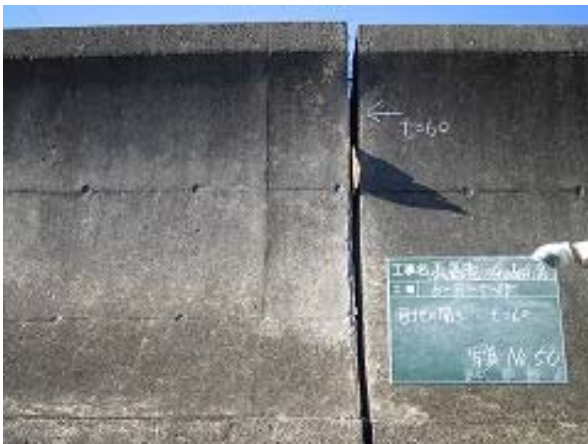
変状：目地の開き(長島港呼崎名倉地区)

多くの施設にクラックや沈下といった老朽化が見られる。

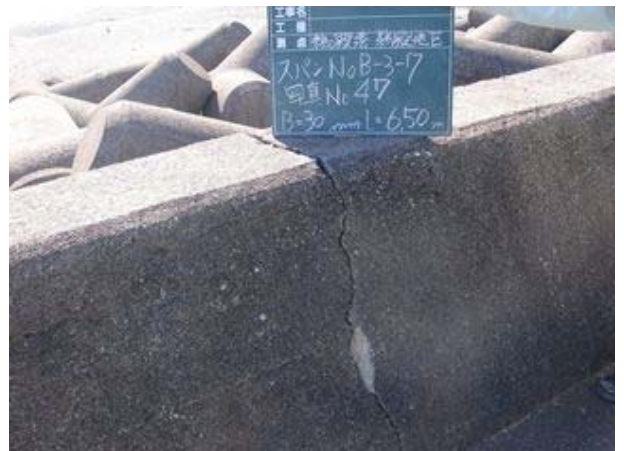
変状：ひび割れ(鵜殿港鵜殿地区)

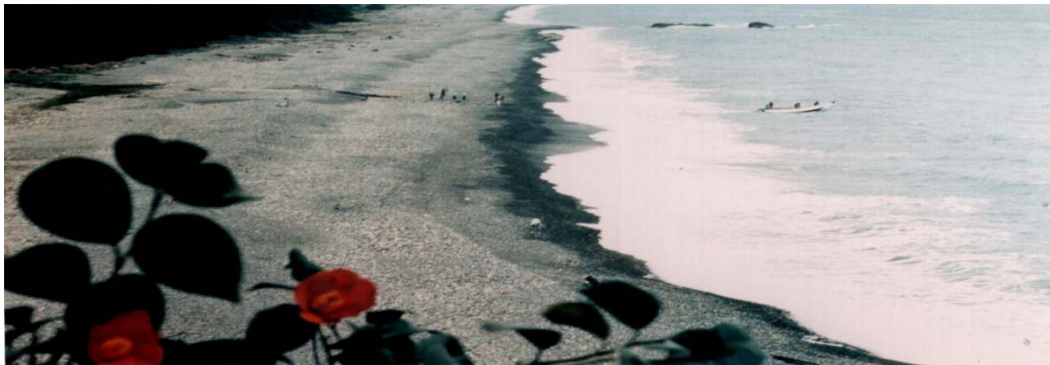
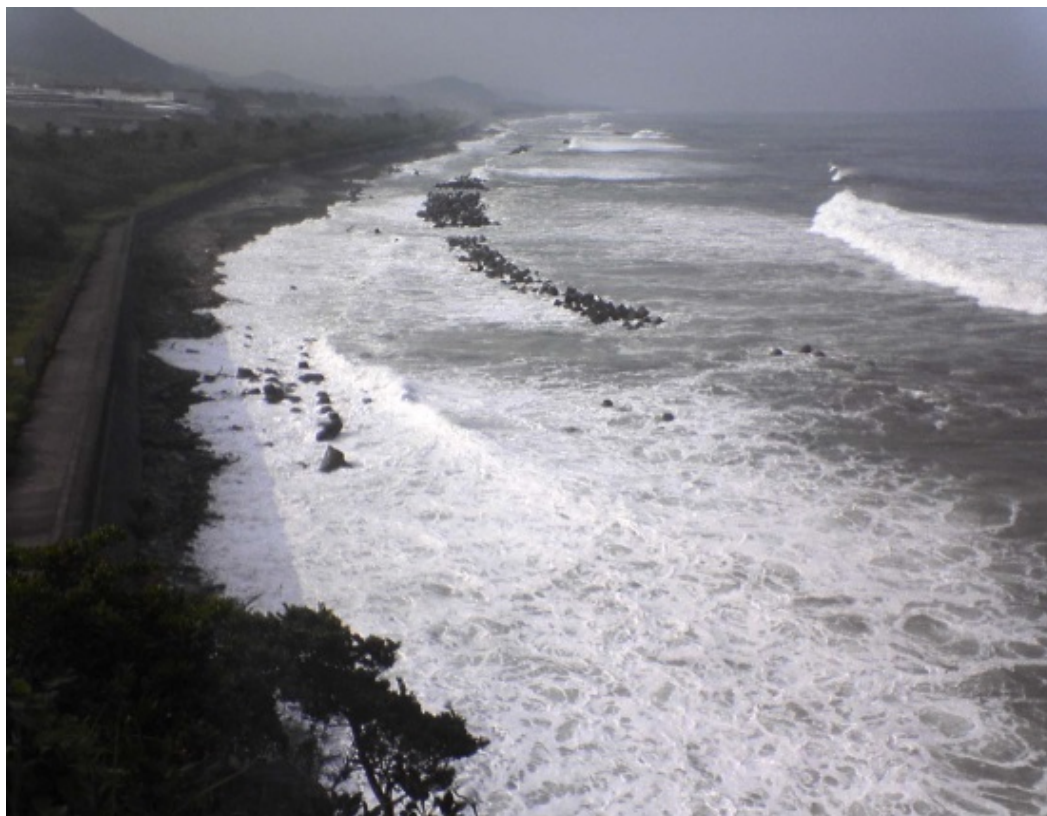
○ 海岸侵食状況（紀宝海岸 井田地区）

七里御浜に代表されるように海岸侵食が進んでいる海岸が見られる。

侵食前（昭和 39 年撮影）

侵食後（平成 27 年 9 月撮影）

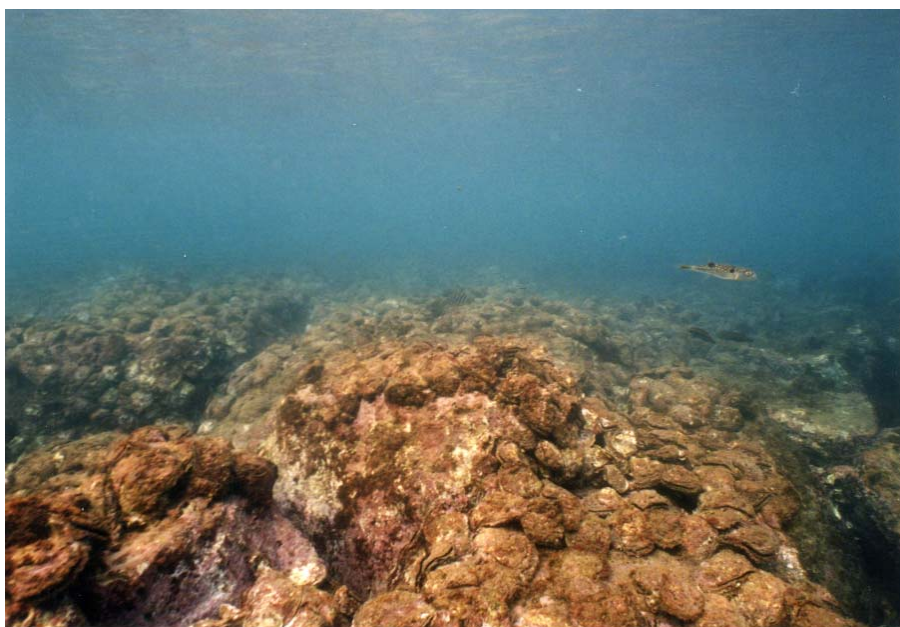
防災施設として整備した人工リーフにイワガキが付着し、岩礁海岸に見られる生態系が創出された。海岸保全施設整備後の自然環境への影響に配慮しながら事業を行っていく必要がある。

人工リーフに付着するイワガキ (那智勝浦海岸)

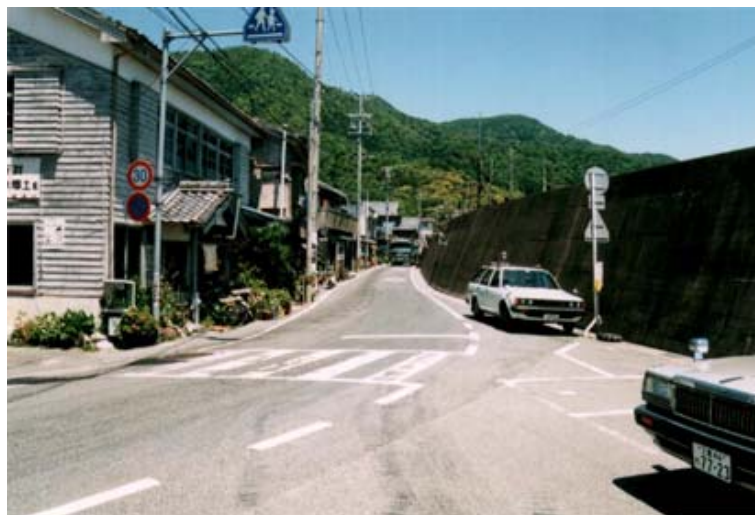
堤防や護岸により海岸にアクセスすることのできない海岸が多い。

堤防によるアクセスの遮断（費浦） 出典：三重県資料

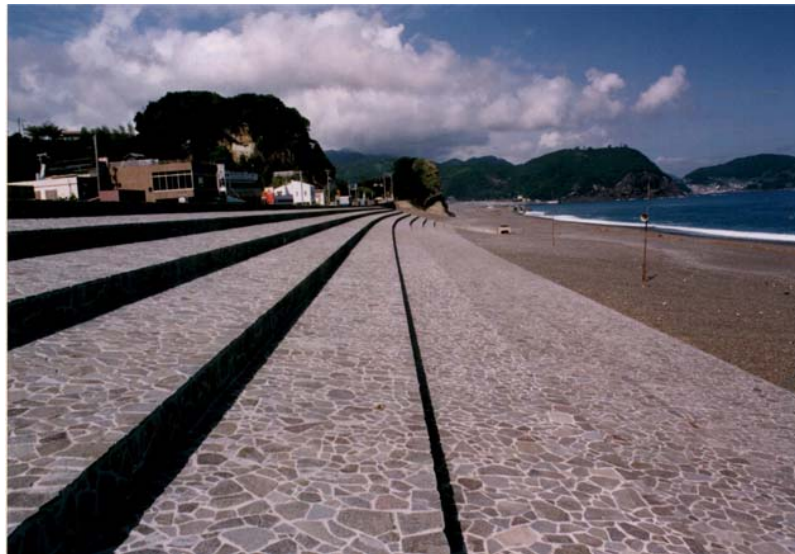
緩傾斜護岸（熊野海岸 有馬地区） 出典：三重県資料
