熊野灘沿岸海岸保全基本計画

【第1編 海岸の保全に関する基本的な事項】

令和8年2月一部変更

三重県 和歌山県

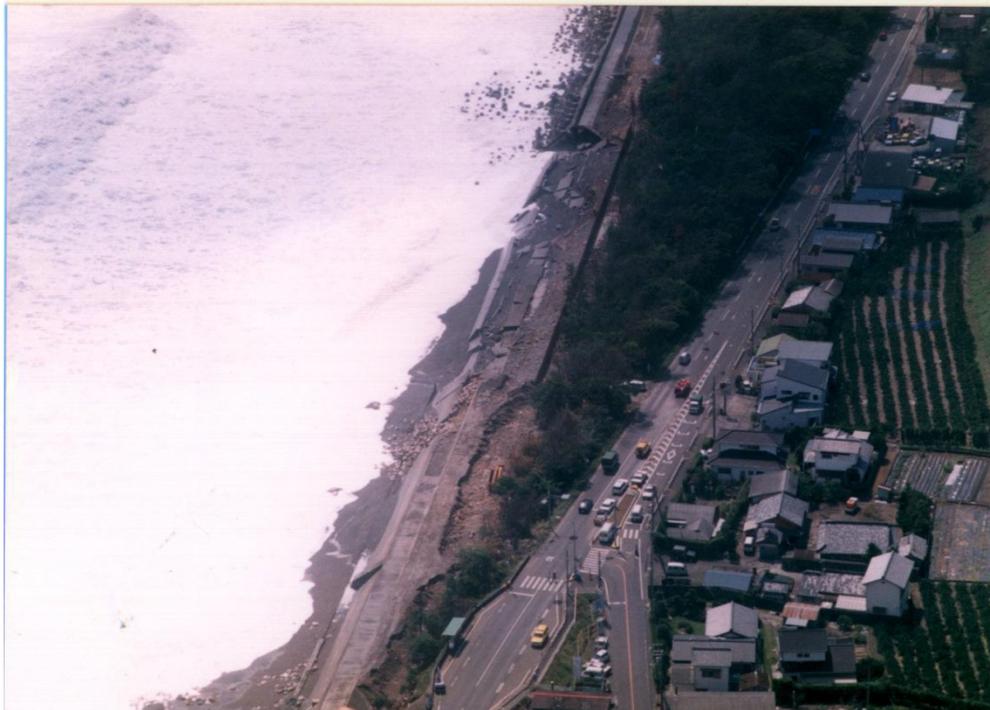
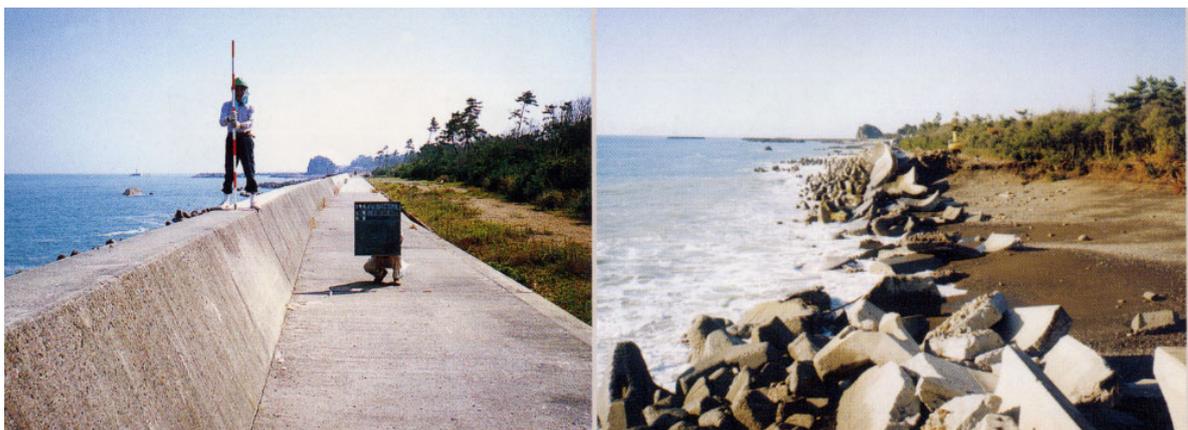
○ 海岸侵食に起因する防護機能の低下による被災(平成9年台風7号 紀宝海岸井田地区)

堤防前面の砂浜が侵食を受け防護機能が低下したため、高波により海岸堤防が被災した。下段の写真は被災前後の堤防の状況を比較した写真である。侵食により直接波浪の影響を受けた堤防が完全に倒壊し、背後地も大きく侵食を受けている。

被災前

被災後

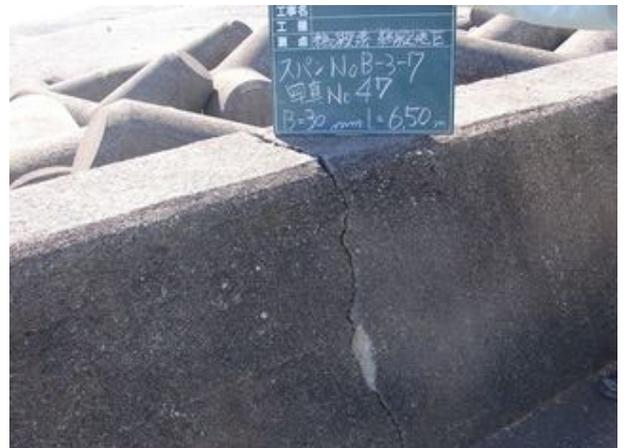
多くの施設にクラックや沈下といった老朽化が見られる。

変状：目地の開き(長島港呼崎名倉地区)

変状：ひび割れ(鵜殿港鵜殿地区)

施設設置後、約50年経過しているものが大半を占めており、今後、多くの施設で海岸保全施設の老朽化の進行が予想される。また、平成26年6月の海岸法の一部改正により、海岸管理者は、その管理する海岸保全施設を良好な状態に保つように、維持・修繕し、海岸の防護に支障を及ぼさないように努めなければならないことが明記された。そのため、全ての海岸堤防、水門等について長寿命化計画を策定している。さらに、長寿命化計画に基づき、適切に予防保全型の維持管理を行っていく必要がある。

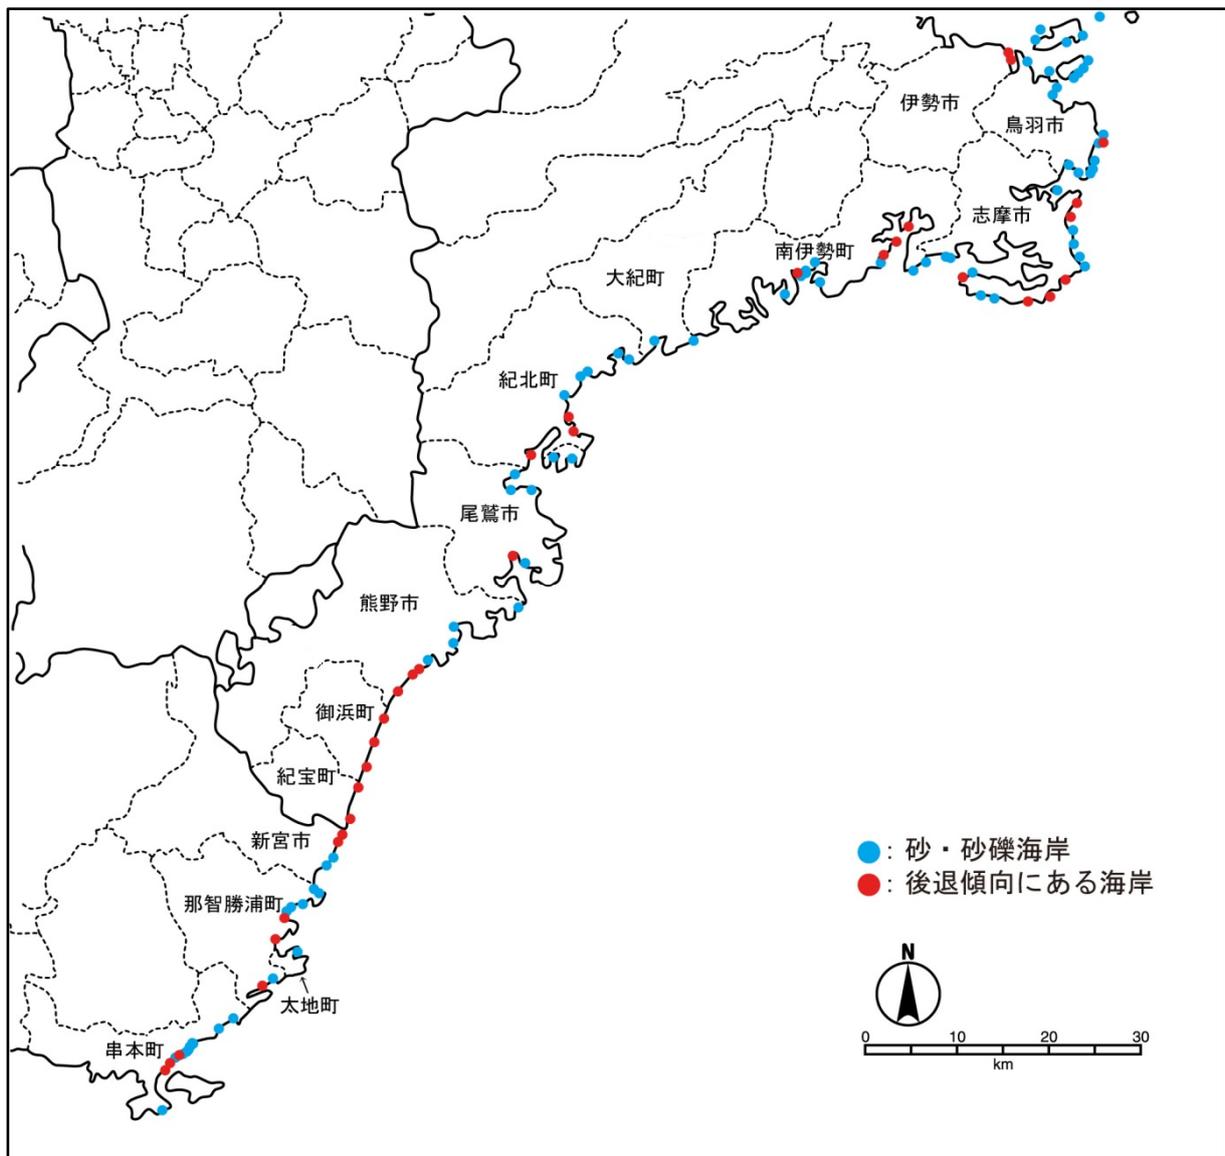
○ 侵食傾向にある海岸

熊野灘沿岸の砂浜海岸で侵食が発生している海岸が数多くある。

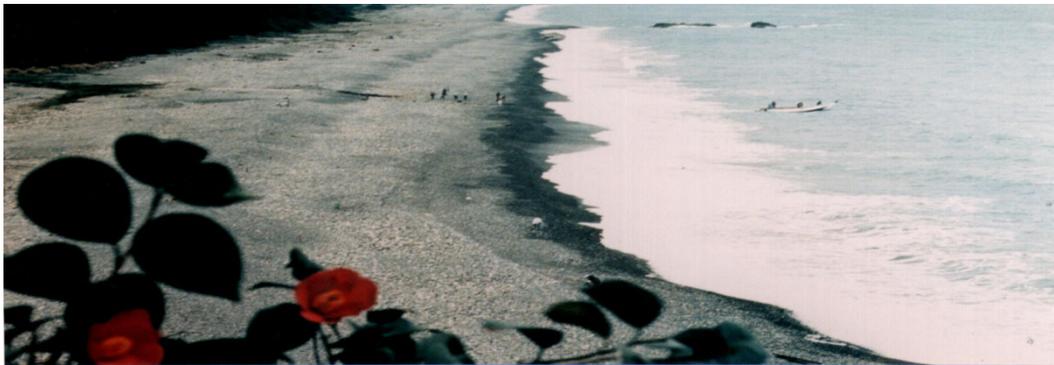
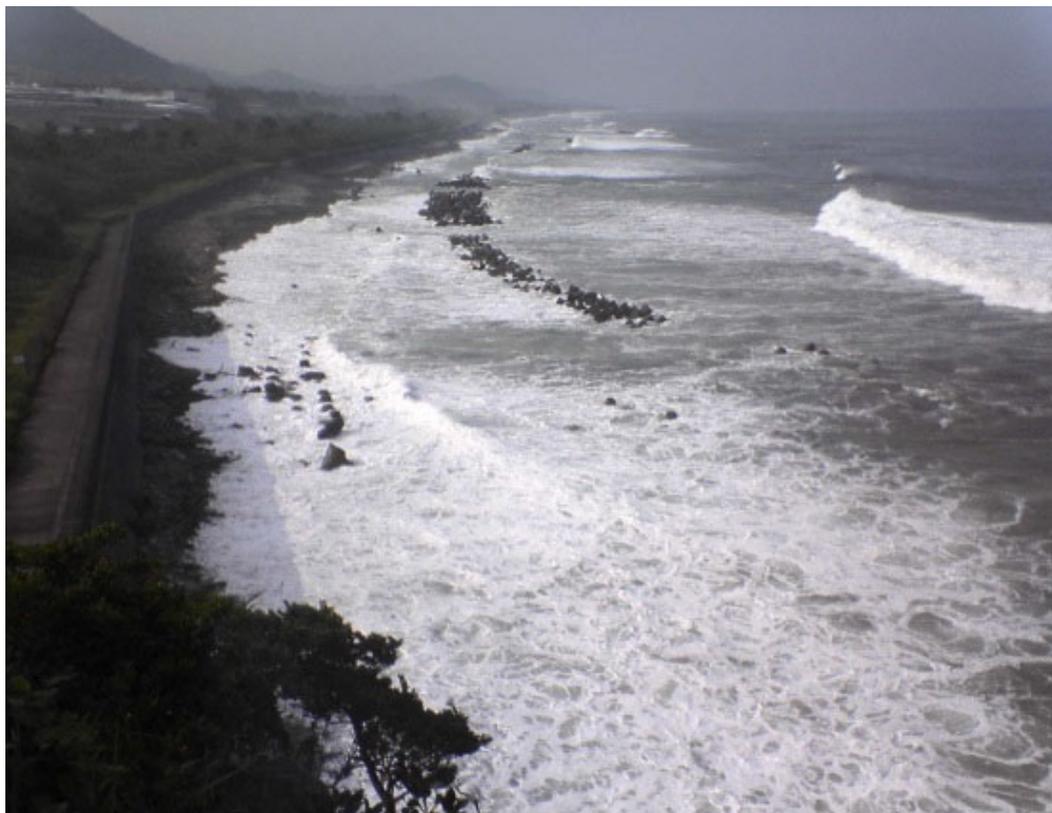
○ 海岸侵食状況（紀宝海岸 井田地区）

七里御浜に代表されるように海岸侵食が進んでいる海岸が見られる。

侵食前（昭和 39 年撮影）

侵食後（平成 27 年 9 月撮影）

また、長大な砂礫海岸である七里御浜海岸では、海岸侵食が問題となっており、侵食の大きく進んだ井田地区においては海岸堤防の損壊が発生した。

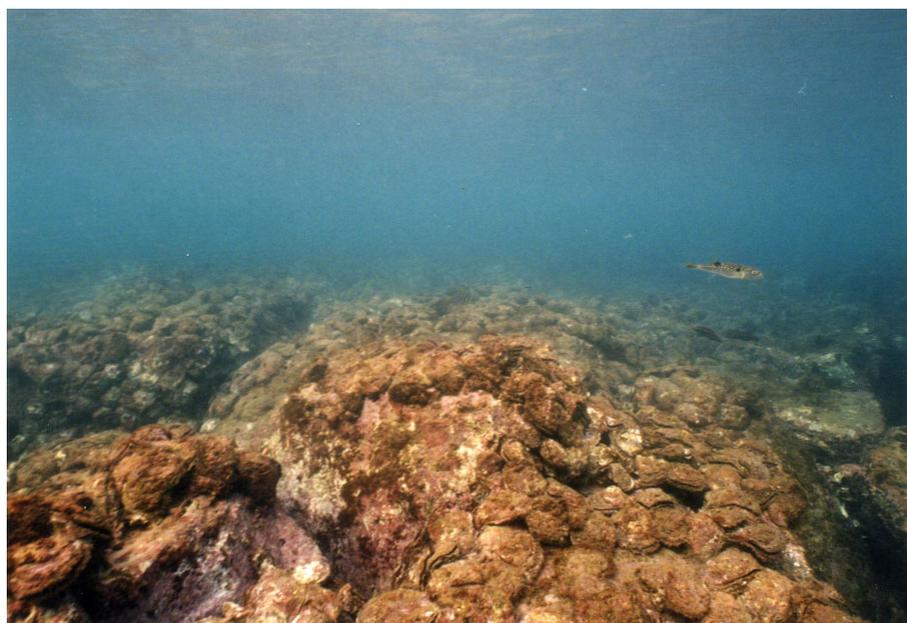
人工リーフに付着するイワガキ（那智勝浦海岸）

防災施設として整備した人工リーフにイワガキが付着し、岩礁海岸に見られる生態系が創出された。海岸保全施設整備後の自然環境への影響に配慮しながら事業を行っていく必要がある。

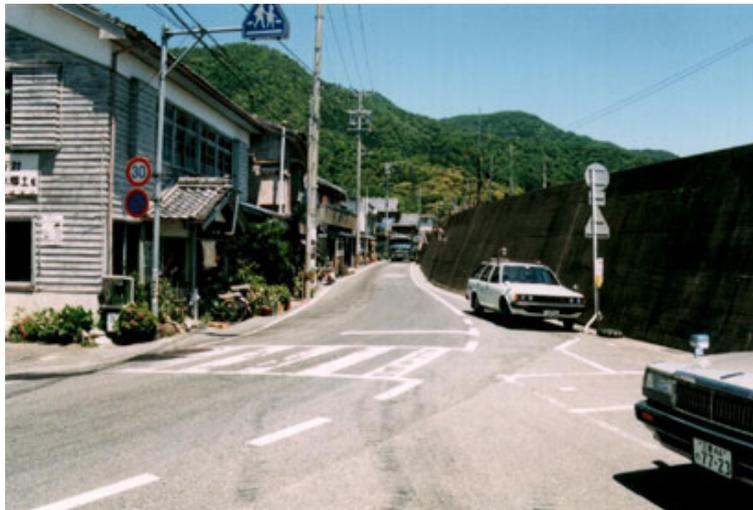
堤防によるアクセスの遮断（費浦） 出典：三重県資料

堤防や護岸により海岸にアクセスすることのできない海岸が多い。

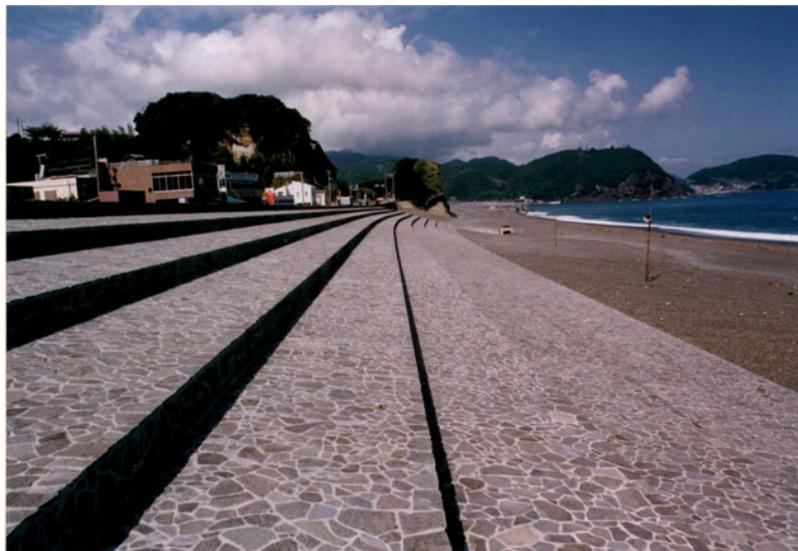
緩傾斜護岸（熊野海岸 有馬地区） 出典：三重県資料

人々の利用をはかっている海岸では、その用途に合わせてより海岸へ近づきやすい工夫が必要である。
