県道長井古座線 八郎山トンネル  
技術検討委員会  
調査報告書

令和6年6月

和歌山県

和歌山県道 長井古座線の八郎山トンネル（L=711m）は令和4年9月に完成・引き渡しを受けたものの、その後の照明工事をきっかけに覆工コンクリート背面における多数の空洞の存在及び、広範囲にわたる覆工コンクリート厚不足という施工不良が判明した。和歌山県は本事案について令和5年7月に公表するとともに、今後の供用開始に向けて、原因究明、トンネル本体の安定性評価、必要な対策工法を立案するための技術検討委員会を同年9月に設置した。そしてこのたび調査報告書を取りまとめた。

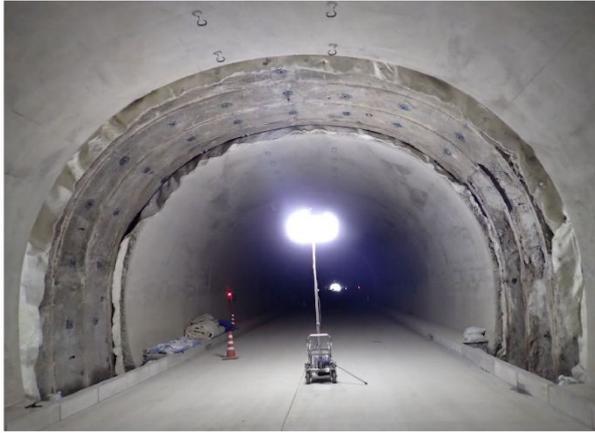
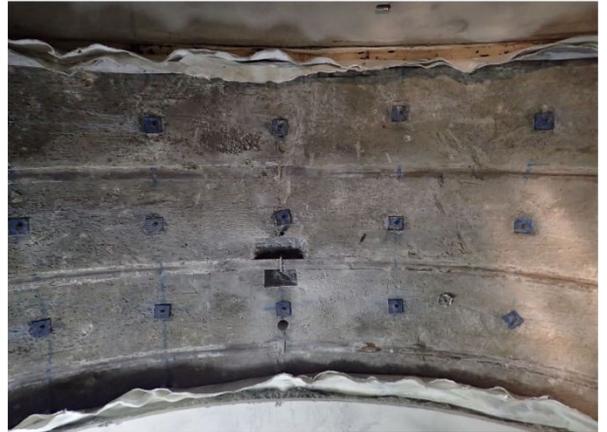
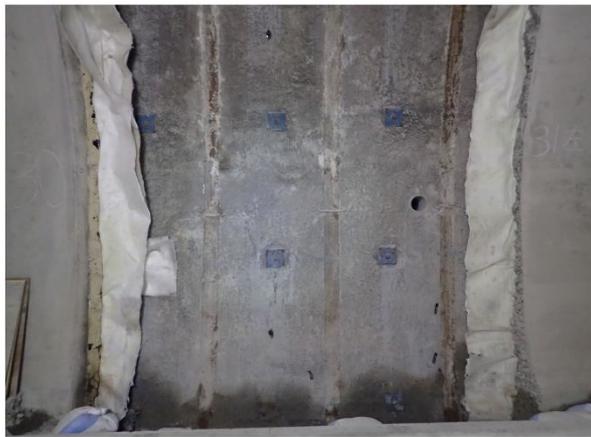
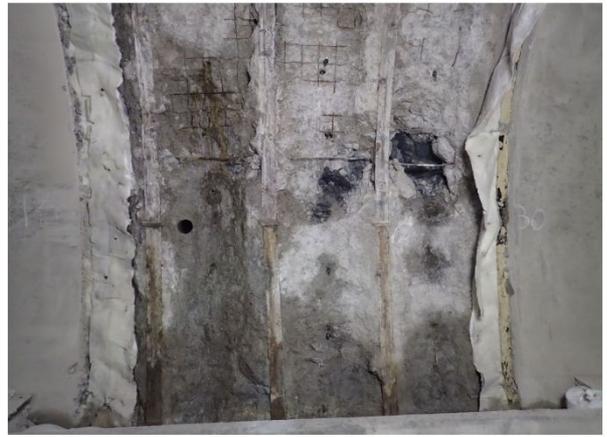
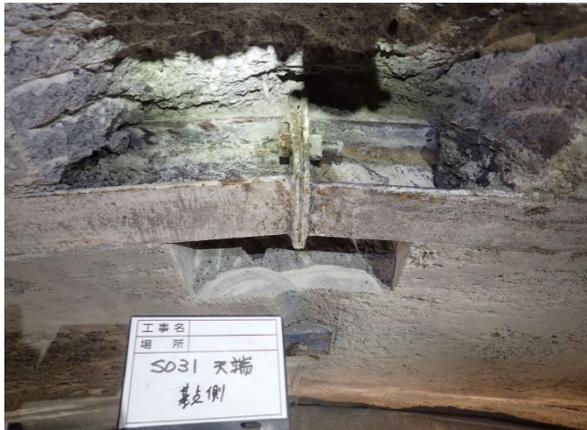
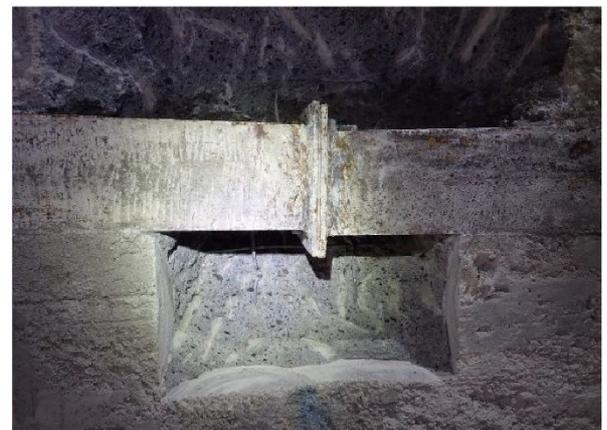
図-3.1.3.3 覆工コンクリート取壊し後の支保工状況(S031 スパン※)

その結果、鋼アーチ支保工や吹付けコンクリートの表面に変状は確認出来なかった。

鋼アーチ支保工天端継手部全景；変状無

支保工状況(左側)；変状無

支保工状況(右側)；変状無

鋼アーチ支保工天端継手部；変状無

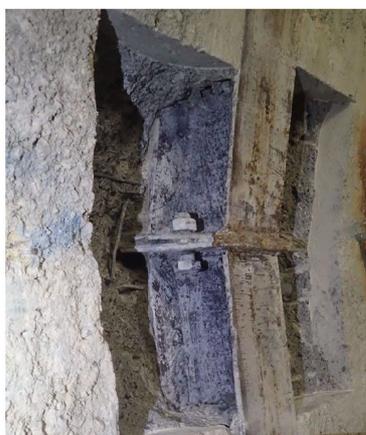
・天端継ぎ手ボルトの締結不良の例 (S034)

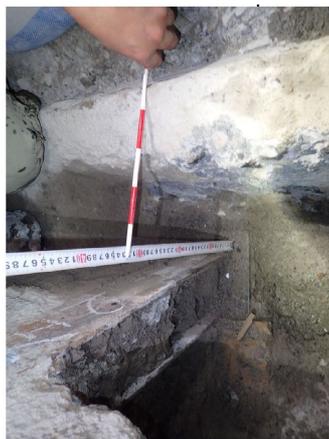
(1) 覆工コンクリート取壊し調査結果；覆工コンクリートを撤去した S031 付近でのインバートコンクリート確認結果は、インバートコンクリート内に鋼アーチ支保工が、左右ともに鉛直下側に 165mm 程度食い込んでいた。

・鋼アーチ支保工がインバート内に食い込んでいる。

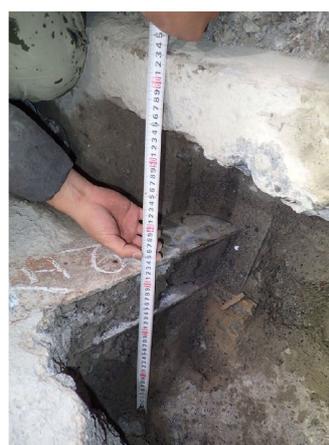
(2) 右側の鋼アーチ支保工が、トンネルの内側に 269mm 食い込んでいることで、インバートコンクリートの厚さが薄くなっていた。

インバート前面から約330mmの位置に鋼アーチ支保工前面がある。

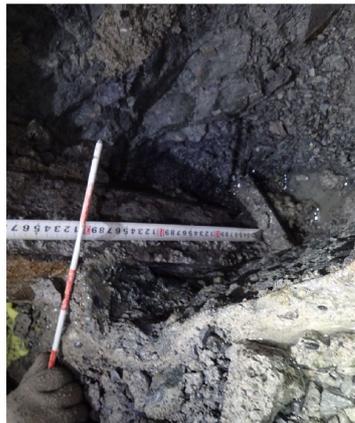
・鋼アーチ支保工がインバート内に食い込んでいる。

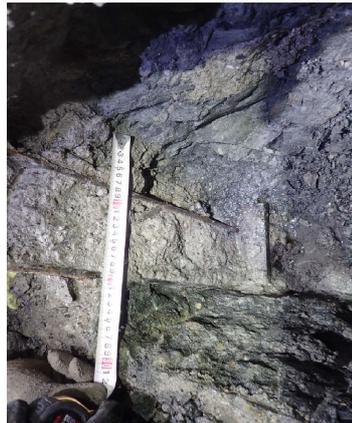
・インバート内の道路側に鋼アーチ支保工がある。

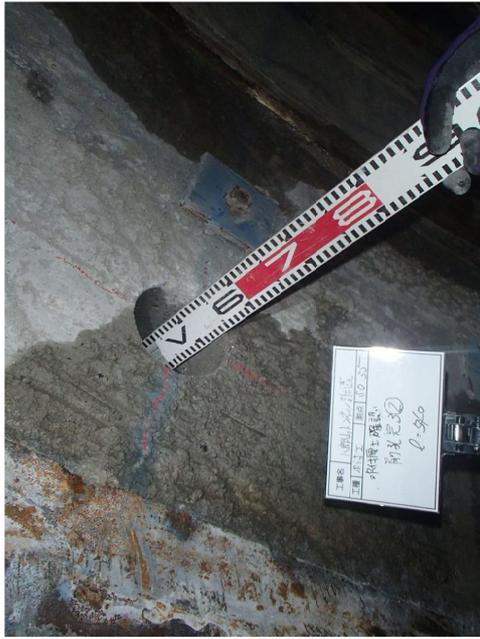
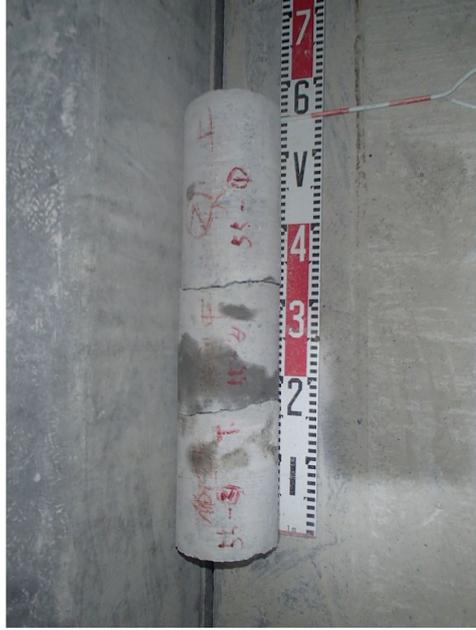
図-3.2.5.3 吹付けコンクリート厚調査結果(測点No. 137+2.2付近) 虚偽記載の例

吹付けコンクリート厚調査 (測点 No. 137+2.2 付近)  
削孔深さの計測状況 (調査結果 ; 540mm)

吹付けコンクリート厚調査結果 (測点 No. 137+2.2 付近)  
コアの計測状況 (調査結果 ; 540mm)

[ 設計値150mmに対して実測値は155mmと記載されていたが、調査結果では540mmと厚く吹付けている。 ]

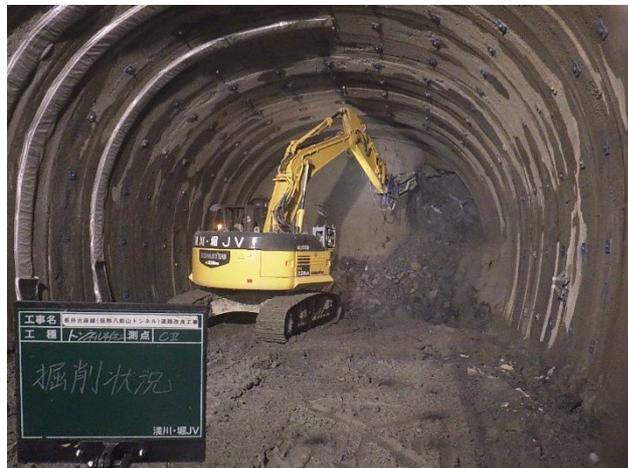
図-4.2.2 掘削方法の変更 大型ブレーカによる掘削状況写真

トンネル掘削にあたり設計仕様の自由断面掘削機を採用せず大型ブレーカを採用し、地山を切削することなく掘削したため、地山が一部崩落するなどトンネルの掘削面に凸凹が程度・範囲ともに多く発生した。さらに、周囲の地山の崩落や緩みが生じ、支保工に変位を生じさせた可能性がある。【詳細は図-4.2.1, 図-4.2.2 参照】

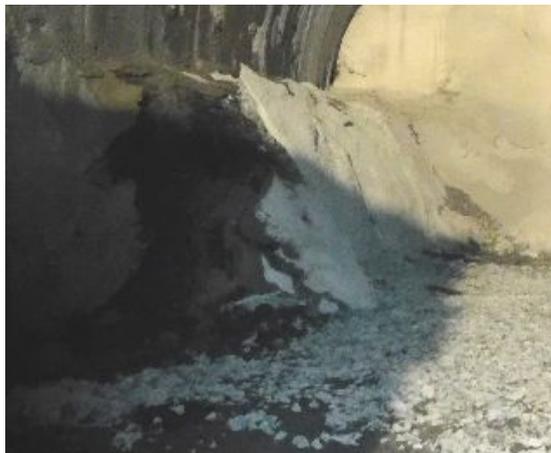
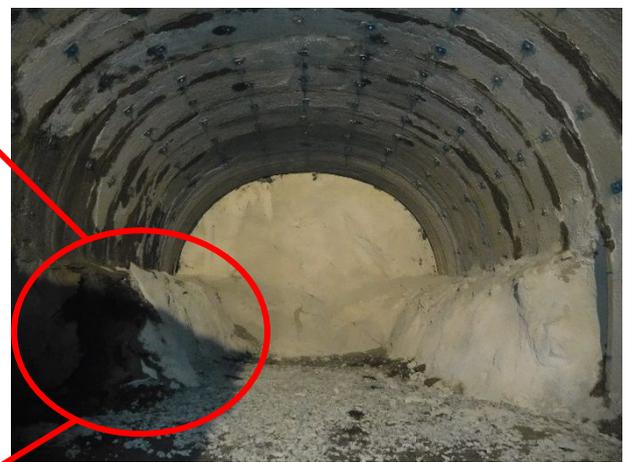
図-4.4.2 下半掘削時の施工状況 (S050 スパン)

(2) 上半の鋼アーチ支保工を設置する際に、専用重機(エレクター台車)を切羽に接近させるために下半の中央付近を盤下げする計画としていたが、下半両端部の支持地山の安定化対策の不備により、鋼アーチ支保工が所定の位置に設置できなかった可能性がある。【詳細は図-4.4.2 参照】

施工状況写真 (左側下半盤に小規模崩壊が発生)

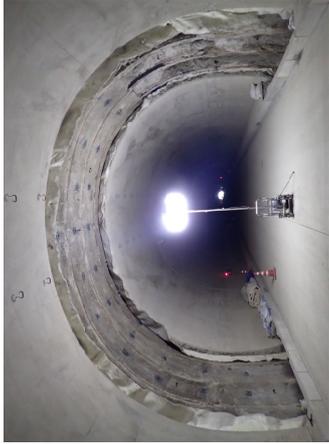
・調査結果 ( S031 ※覆工を先行して取壊した箇所)

・覆工コンクリート取壊し状況；全景

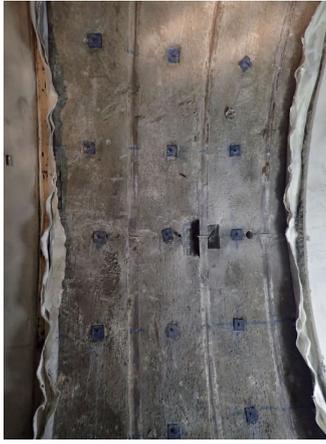
・鋼アーチ支保工天端継ぎ手部全景；変状無

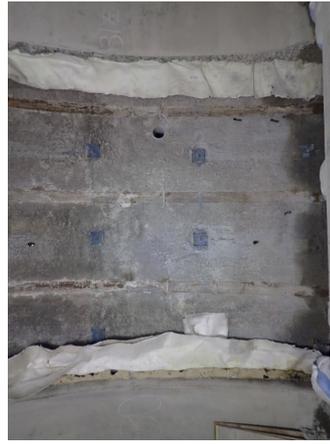
・支保工状況 (左側)；変状無

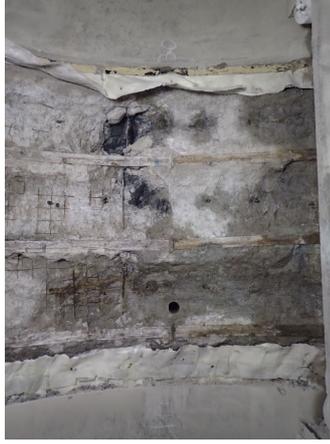
・支保工状況 (右側)；変状無

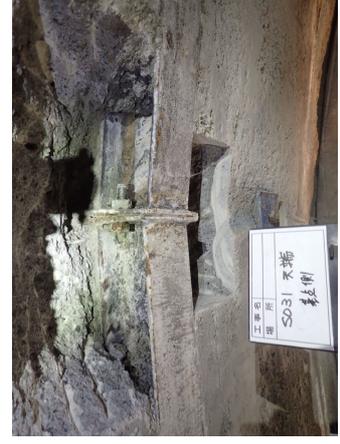
・鋼アーチ支保工天端継ぎ手部；変状無

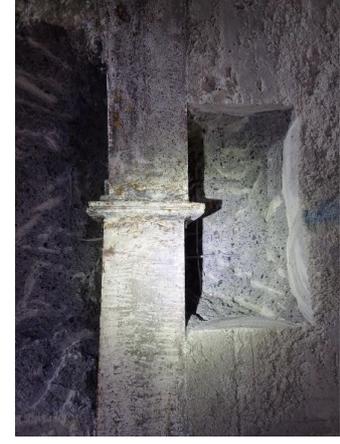
・鋼アーチ支保工天端継ぎ手部；変状無
